奈良県国道 169 号法面崩壊地調査結果

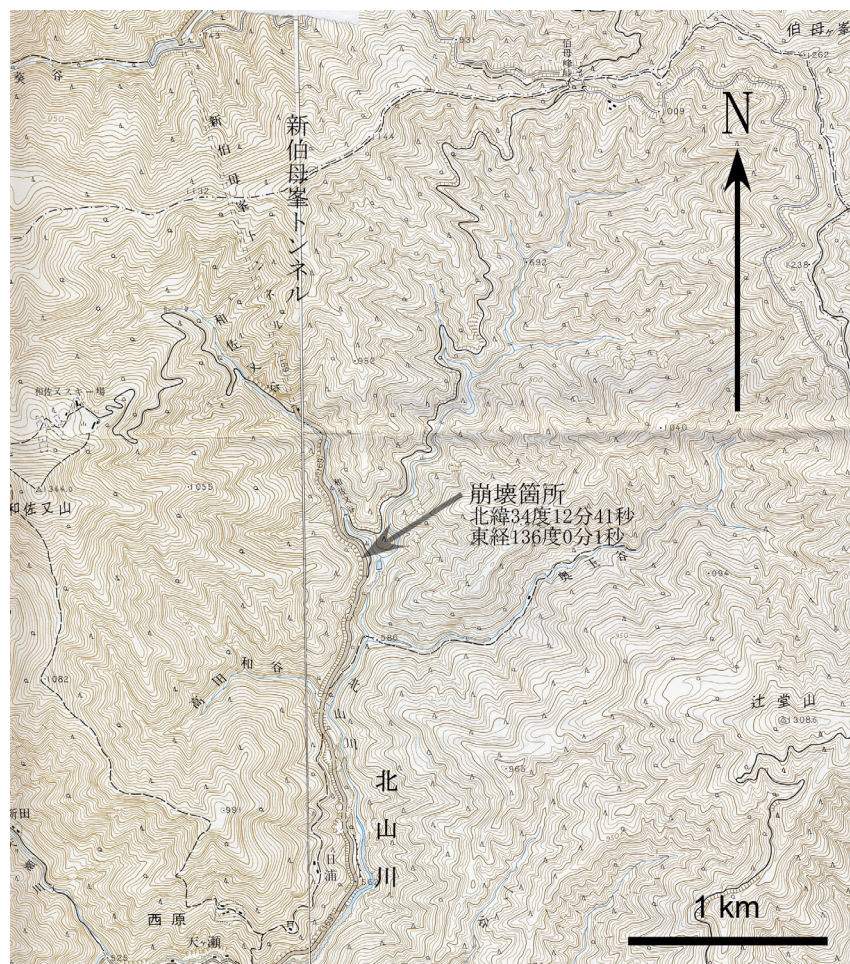
災害の発生箇所は、図-1 に示すとおりであり、奈良県東部、大台ヶ原山の西北西 10km、新伯母峯トンネルから南約 1 km にある。道路は、北山川最上流の右岸斜面にあり、河床から約 45m 上を通過している。崩壊箇所付近の法面の高さは 35m であった。当該法面は、1966 年以前に建設された。崩壊した箇所と近傍の地形図を図-2 に示す。法面の崩壊は、3 回に分かれて発生し、その内 3 回目の崩壊によって人命が失われた。なお、3 回目の崩壊発生時には、防護柵が設置され、道路は片側交互通行となっていた。

図-1. 崩壊発生箇所の地形図（国土地理院，2万5千分の1地形図「大台ヶ原」「弥山」）.
