新潟県中越地震の山地斜面災害と自然環境

(株)環境地質 稲垣秀輝

新潟県中越地震の斜面複合災害のモニタリングに関する研究 -メカニズム,維持管理,景観,生態系,廃棄物等の総合的斜面工学からの検討- (土木学会 平成17年度重点研究課題)

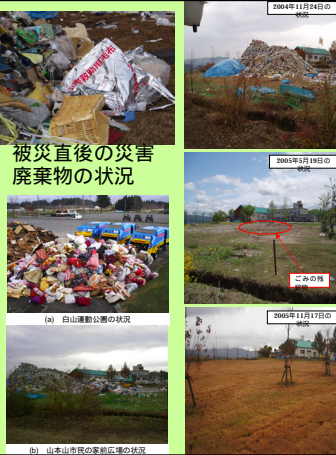
被災直後の災害廃棄物の状況

(a) 白山運動公園の状況

(b) 山本山市民の家前広場の状況

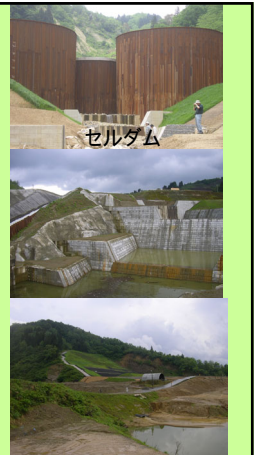
地区名	対策工
寺野地区	砂防堰堤3基、のり面工
南平地区	砂防堰堤1基
西願寺川地区	砂防堰堤1基
東川地区	砂防堰堤1基
榑木地区	砂防堰堤1基、護岸工
冷子沢川地区	砂防堰堤2基、護岸工
東竹沢地区	砂防堰堤2基、護岸工、のり面工
神沢川地区	砂防堰堤1基
十二平地区	砂防堰堤1基、のり面工
塩谷川地区	砂防堰堤1基
竜光地区	砂防堰堤1基、遊砂地
