「土木学会地盤工学委員会新潟県中越沖地震調査団」調査速報

調査日：平成 19 年 7 月 22 日（日）

地形・地質と被害の概要

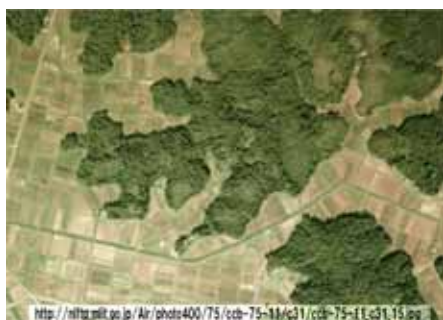
南部の向陽町・ゆりが丘などは、第四系の安田層の分布域にある。安田層はシルト層と砂層の互層で構成され、沖積面からの比高が10～30mの段丘地形をしている。段丘面は開析が進み谷地形が形成されている。造成宅地は、これらの谷の一部を埋めて造られている。

造成前の地形（昭和50年）
<http://nlftp.mlit.go.jp/WebGIS/>より
