平成 19 年（2007 年）能登半島地震  
「斜面災害総合調査サブワーキンググループ」による  
能登半島地震調査 速報版

第 2 回調査

平成 19 年 6 月

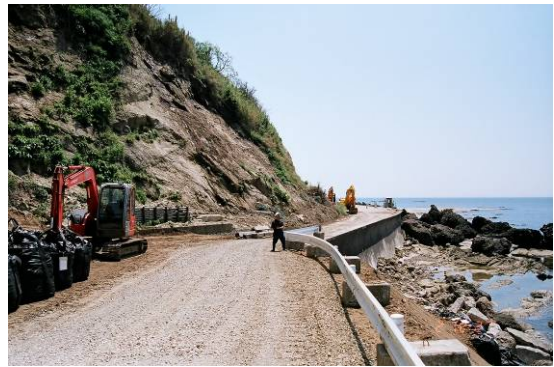
写真 4.6 崩土が取り除かれた市道

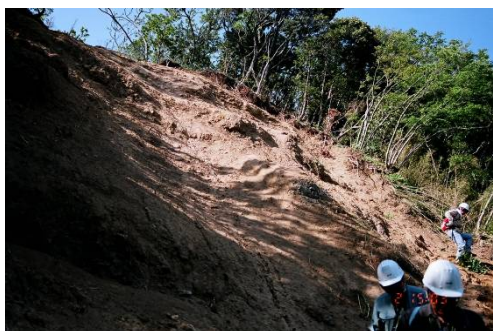
深見集落北側の急斜面には、尾根付近から崩落した表層崩壊が1箇所見られる。広葉樹林の表土が崩落したもので、基岩は風化を受けた礫岩である。

写真 4.18 表層崩壊の状況

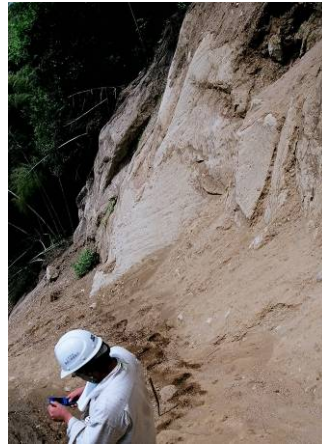
写真 4.21 崩壊地上部の凝灰角礫岩の露頭  
節理を境にさび状に岩塊が崩落。  
露頭に岩塊が移動した痕跡が残っている。

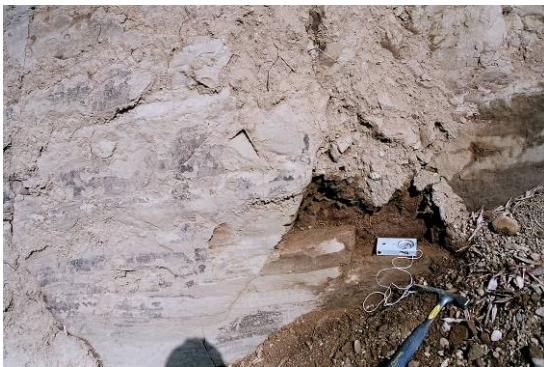
写真 4.22 凝灰岩の層理面  
水平に近い受盤の斜面である。

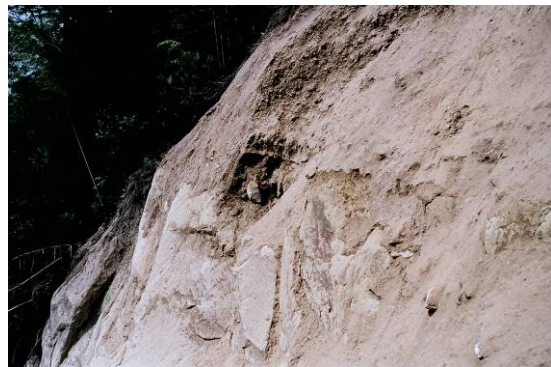
写真 4.23 凝灰角礫岩の露頭上部  
風化した礫岩で、小崩落が見られる。

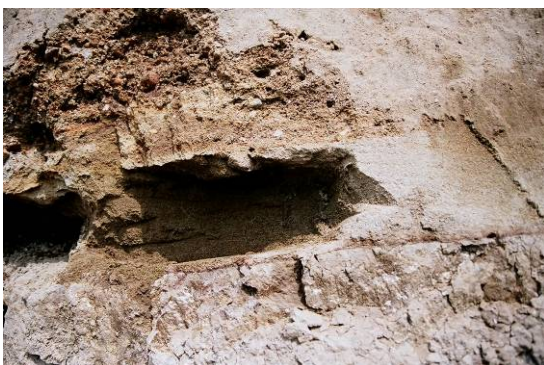
写真 4.24 凝灰角礫岩と礫層(最上部)の境界  
礫層の境界付近は鉄分が沈着した砂層  
(掘り取った層が砂層である, 受盤)

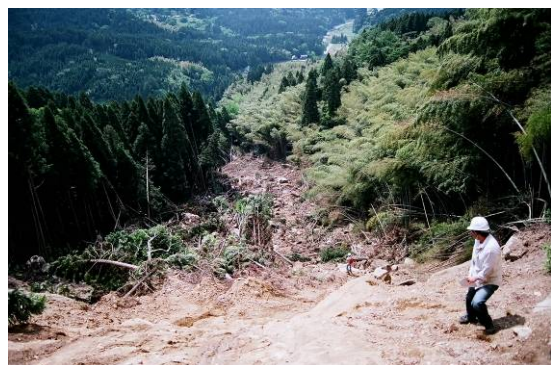
写真 4.25 崩壊地上部から下方の状況

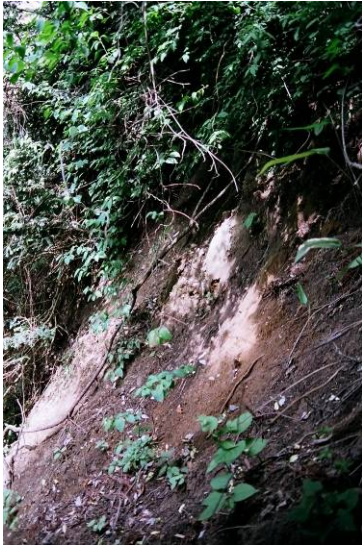
写真 4.26 林内にある旧滑落崖

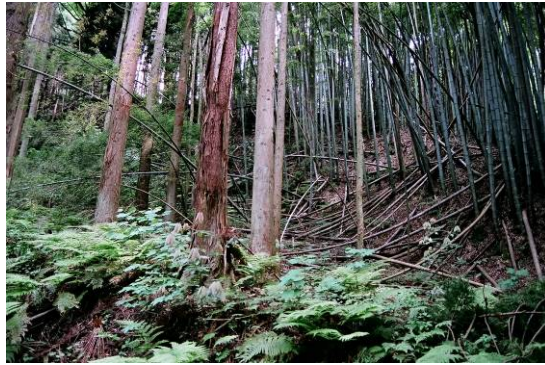
写真 4.27 古い側方崖の状況

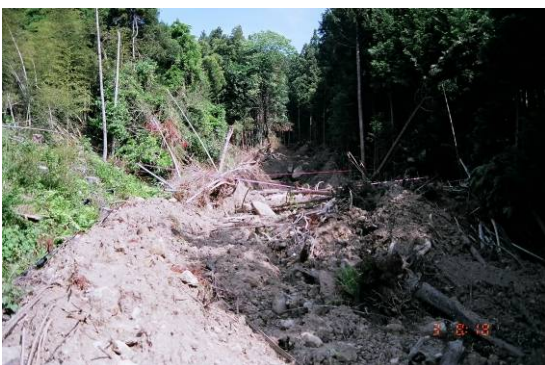
写真 4.30 崩土が流動化した流路の状況

崩土及び立木が両側に押しつけられているが、流路から大きく広がっていない（幅 20m 程度）。現況等からみて、比較的含水量の少ない土石流が、ゆっくり流下したものとみられる。

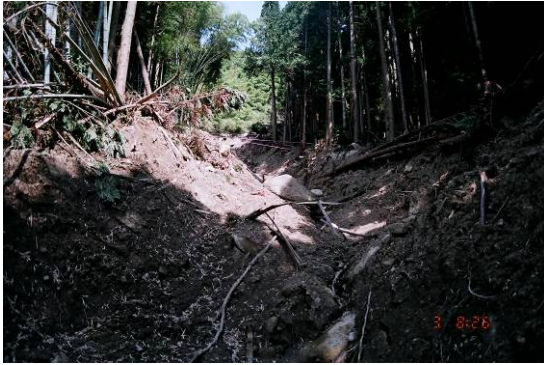
写真 4.31 流動化した崩土による侵食

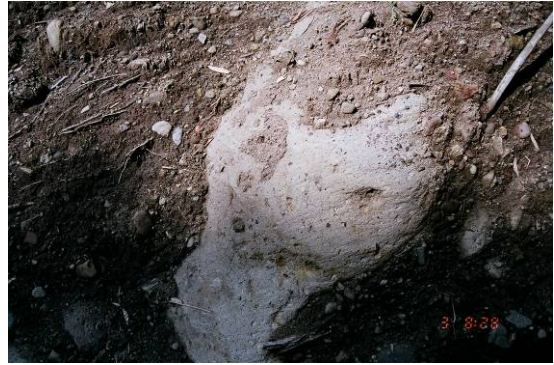
写真 4.32 凝灰角礫岩からなる転石  
転石及び土層表面に土石流の痕跡がある。

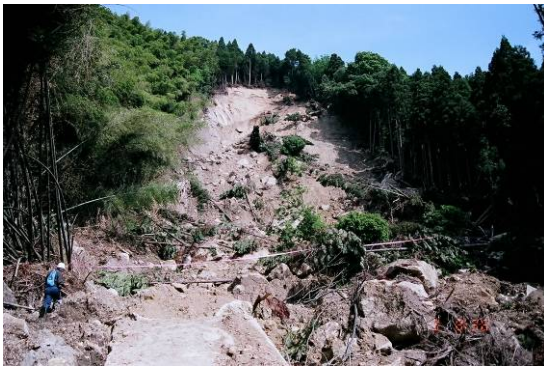
写真 4.33 崩壊地と転石の多い崩土

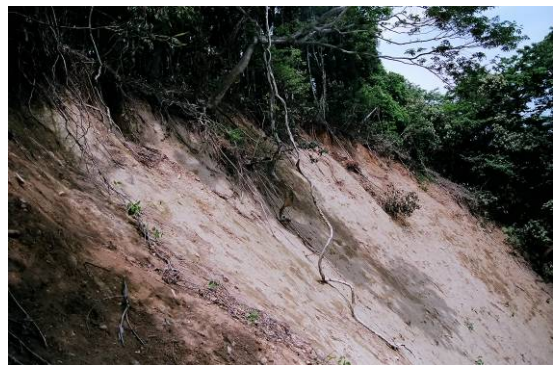
写真 4.36 表層崩壊の頭部

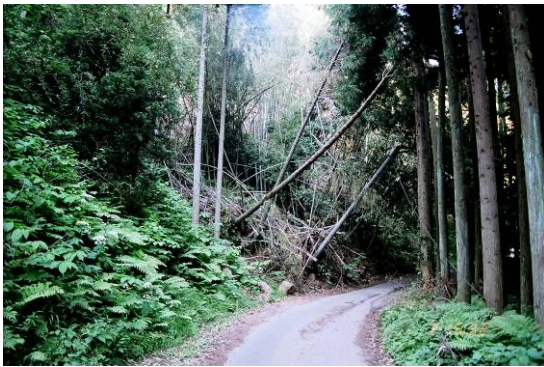
六郎木集落と深見集落を結ぶ市道（五十洲深見線）沿いに、小規模な表層崩壊が見られる（S-33）。なお、表層崩壊の発生箇所は、地すべり地形の滑落崖にあたる急斜面である。

写真 4. 37 市道沿いの表層崩壊（地すべり地形の滑落崖, S-33）

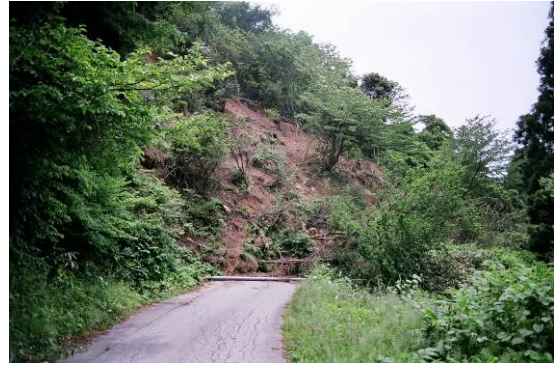
写真 4.40 地すべり崩土が崩落 (S-38)

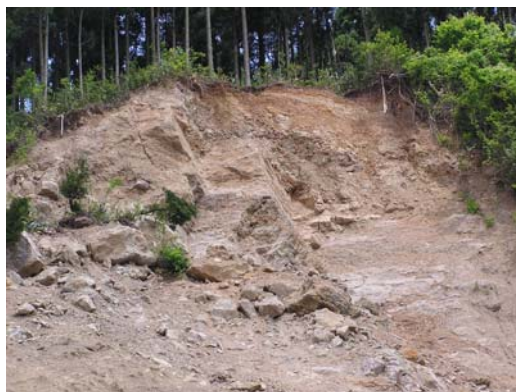
写真-3 崩壊上部の岩盤崩壊部分

そして、崩壊を起こした斜面では崩壊面の手当てを行う必要がある。基本的には周囲の斜面と同レベルの植生状況になるように山腹工を行い、植樹を行うべきであろう。安易な法枠工は謹んでほしい。

ただし、現在でも斜面上の土砂は不安定であるため、工事施工中の安全対策には十分に留意しなければならない。

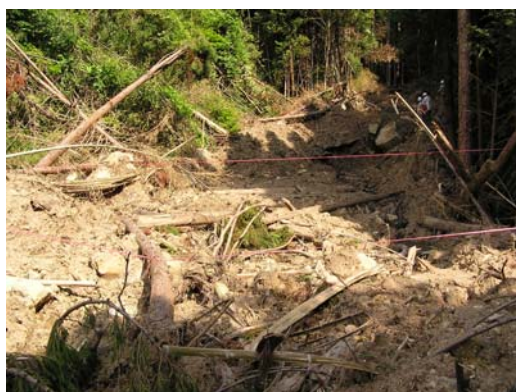
写真-2 土石流が一旦堆積しその後再侵食された様子

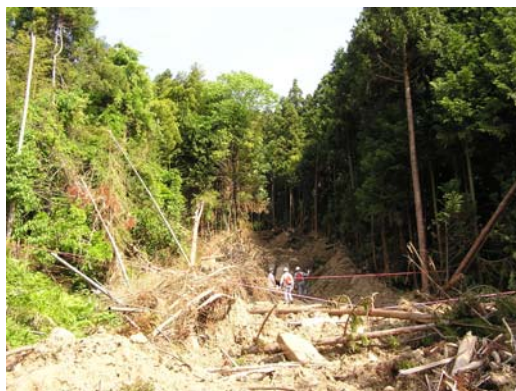
写真-3 土石流により倒壊した周辺の樹木

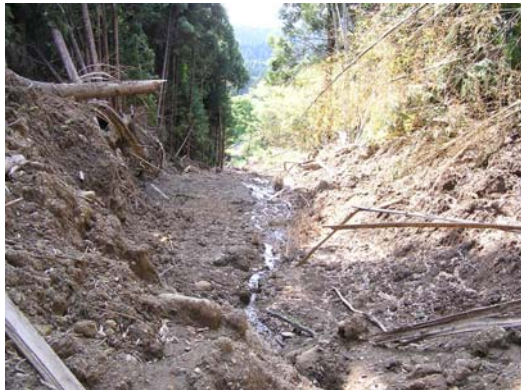
写真-6 土石流の流下状況：幅一杯に泥流も流下した

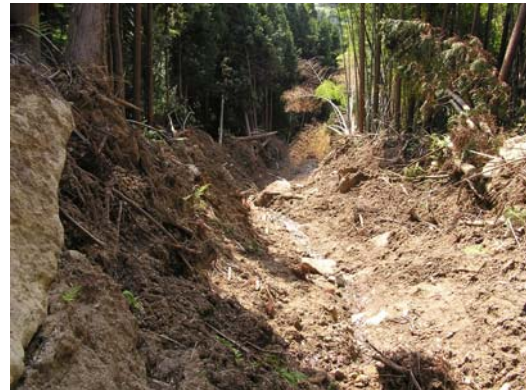
写真-7 カーブでも左右岸の高さの違いはない

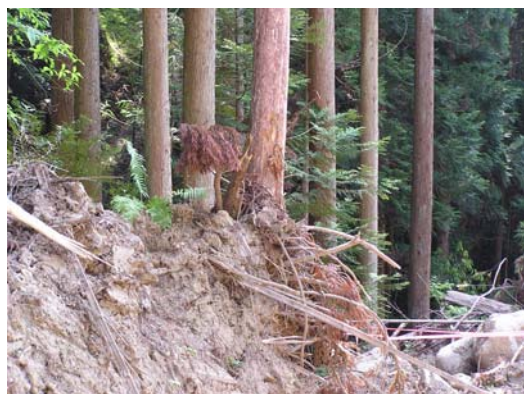
写真-8 樹木について土石流の流下痕跡：樹幹への傷

現在の計画では土石流の流下区間に数基の治山堰堤を設置する計画になっているようである。現在河床に不安定に堆積している土砂の再移動を抑制することこそ最も優先しなければならないことからこの計画は極めて妥当と考えられる。崩壊地を対象にした山腹工計画については現在立案中のようだが、できる限り地域の樹木を植栽して、地域の景観と融合できるような工法での対応を期待したい。

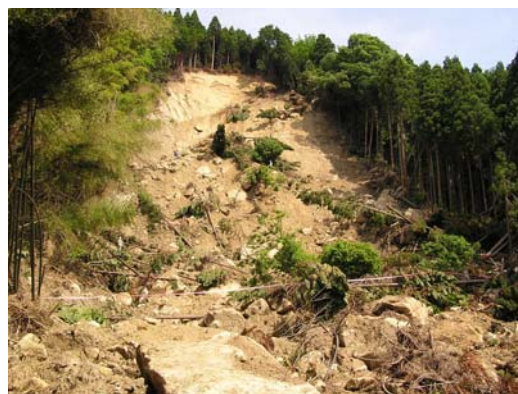
写真-9 土石流を発生させた崩壊状況

ただし、現在でも溪流内ならびに斜面上の土砂は不安定であるため、工事施工中の安全対策には十分に留意しなければならない。
