土木学会 トンネル工学委員会  
新潟県中越地震特別小委員会  
報 告 書

2005 年 6 月

# 1. 調査対象トンネルの概要

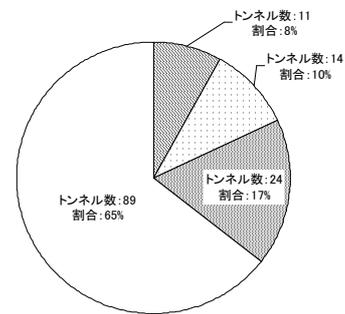
図 1-2 被害の割合

図 1-2 に被害の程度の割合を示す。被害の程度は、「大規模な補修・補強を必要としたトンネル (A1)」～「被害なし」を 4 つに分類した。被害が発生したトンネル (A1, B) は、全体の 35% であり、そのうち、大規模な補修・補強を必要としたトンネル (A1) は 8% であった。

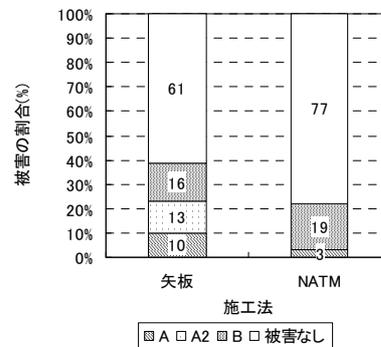
図 1-3 被害の工法別割合

図 1-3 に施工法別の被害程度の割合を示す。矢板工法によるトンネルでは、39%に被害がみられたが、NATM では、23%であり、矢板工法に比べて被害の割合が低い状況であった。

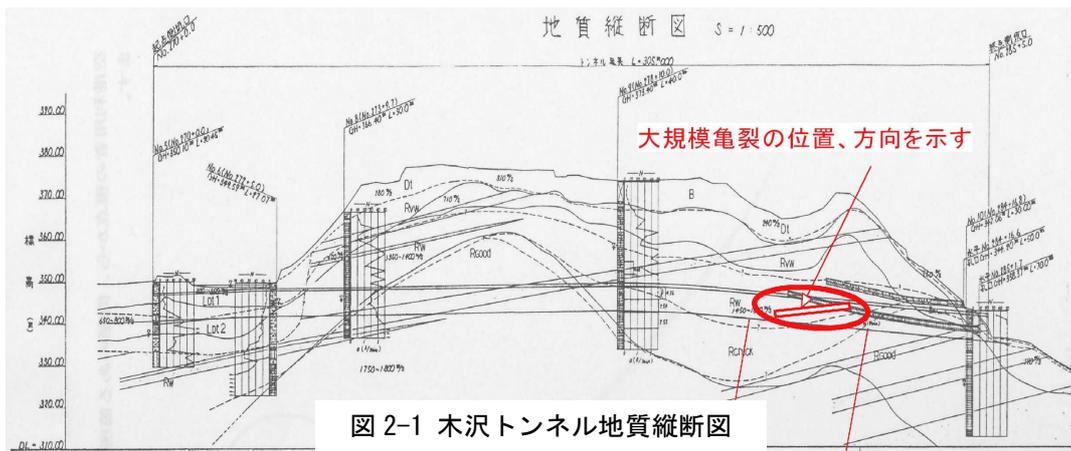
図 2-1 木沢トンネル地質縦断面図

主要地方道小千谷川口大和線木沢トンネルは、北魚沼郡川口町大字木沢地内に位置し、同町峠地区側を起点、木沢地区側を終点にした延長305m、全幅9.0mの道路トンネルで、平成3年に竣工した。施工方法はNATM、掘削工法は上半先進ベンチカット工法で、補助工法として上半フォアポーリング $L=2m$ をほぼ全線に渡り施工している。覆工厚はアーチ部30cm、側壁45cm、インバート50cmである。トンネル土被りは、概ね30m弱程度で、木沢側坑口部の36m間は明かり巻施工となっている。地質縦断図および平面図を図2-1、図2-2に示す。

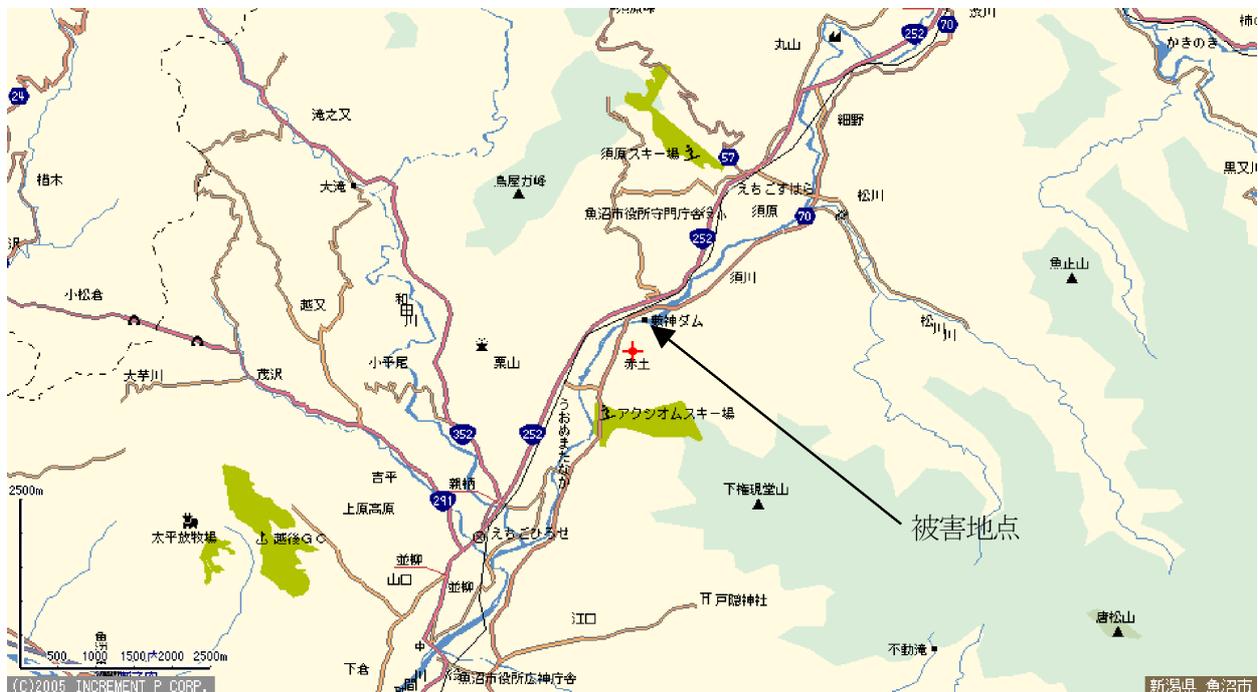
図4-1 被害地点位置図

被害地点は、図4-1、図4-2に示すとおり水路延長4.9kmのうち水路始点から862m付近のチャート層に位置し、土被りは約40mである。

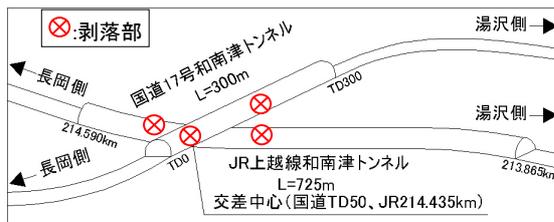
図5-1 トンネル交差の状況

被災地域内では、いくつかの山岳トンネルが被害を受けているが、交差したトンネルで被災したのは、和南津地域にある交差した2本のトンネルである(図5-1)。この交差したトンネルは、上部が道路トンネルの国道17号和南津トンネルで、下部が鉄道トンネルのJR上越線南津トンネルである。両トンネルとも、覆工が剥落し、補強・補修を要する大きな被害を受けた。トンネル交差部の構造図を図5-2に示す。
