## 2. 道路トンネルの被害

### 2.2. 木沢トンネルの概要

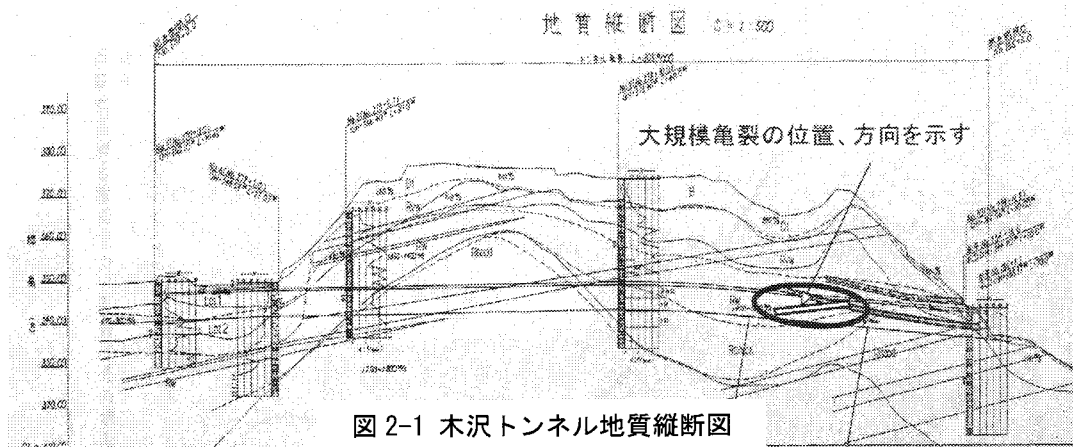
図 2-1 木沢トンネル地質縦断図

主要地方道小千谷川口大和線木沢トンネルは、北魚沼郡川口町大字木沢地内に位置し、同町峠地区側を起点、木沢地区側を終点にした延長305m、全幅9.0mの道路トンネルで、平成3年に竣工した。施工方法はNATM、掘削工法は上半先進ベンチカット工法で、補助工法として上半フォアポーリング $L=2m$ をほぼ全線に渡り施工している。覆工厚はアーチ部30cm、側壁45cm、インバート50cmである。トンネル土被りは、概ね30m弱程度で、木沢側坑口部の36m間は明かり巻施工となっている。地質縦断図および平面図を図2-1、図2-2に示す。
