# 1. 構造物別被害報告

以下の阪神大震災報告では、主として鋼構造物の被害状況を概説する。まず、国道43号線上の阪神高速道路神戸線について東から西に向かって、典型的な被害状況を説明する。その後、同じく阪神高速道路湾岸線を東から西に向かって、主として西宮港大橋、東神戸大橋、六甲アイランド大橋の被害状況を説明する。最後に、ハーバーハイウェイについて、摩耶第2大橋付近から神戸大橋にかけての被害状況を説明する（図-1.1）。

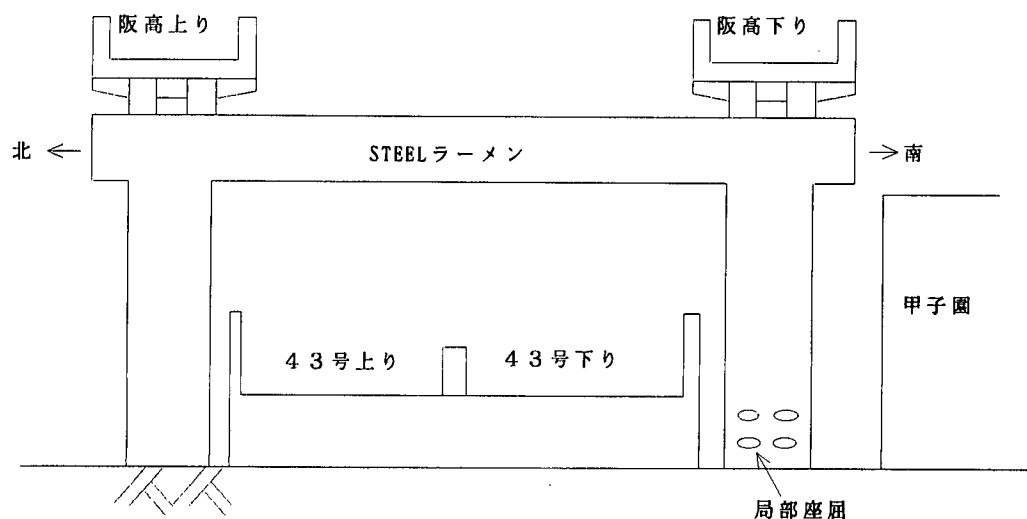
図-1.2 神戸市近郊阪神高速道路位置

甲子園前の交差点で一般国道43号の立体交差の高架部分があるため、阪神高速は中央分離帯で左右に分離している。そのためかなり南北方向にスパンの広いラーメン型鋼製橋脚が多数となっている。1部のラーメン橋脚の基部（中詰めコンクリートの上）に縦リブ間を半波モードとした局部座屈が発生している。これは、橋軸方向の繰り返し荷重による曲げモーメントの大きな基部に局部座屈が発生したと考えられる。桁形式は、単純桁および連続桁が混在している区間である。落橋防止装置には損傷はない。ただし、ほとんどの支承で橋軸方向に支承が損傷し、それにより桁端のずれが多数発生している（図-1.2，写真-1.1）。

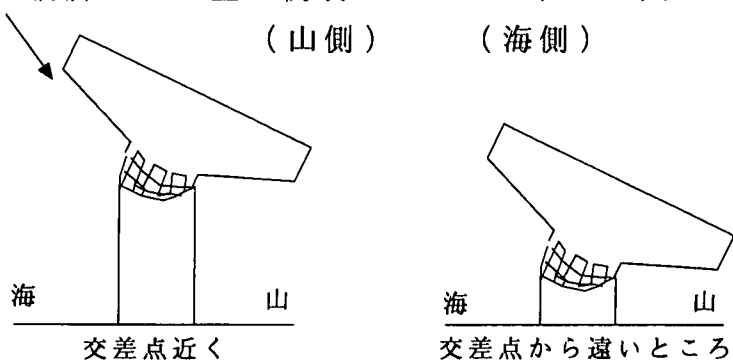
P9拡大図

- ・ Steel 橋脚はT型1本で上下線を支えている。
- ・ RCは上下線を別々のT型橋脚で支えている。
- ・ RC橋脚はほぼ全て倒壊またはクラックが入っている。

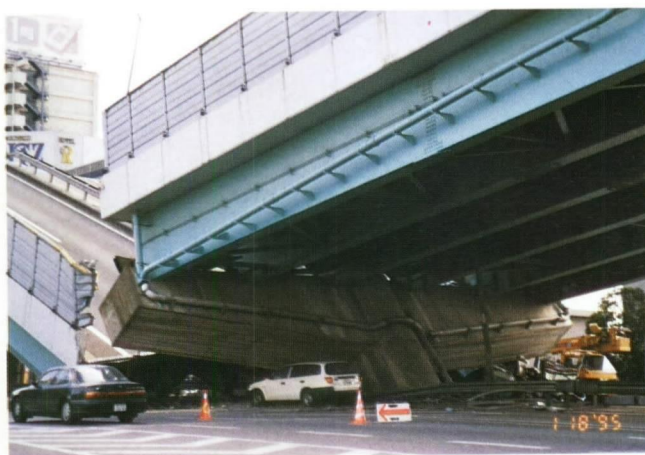
写真-1.2. 西宮市, 名神西宮I.C. 東 新川(今津)左岸橋脚

新川左岸のコンクリート製橋脚が橋軸方向へのせん断破壊により倒壊した。その結果、倒壊した橋脚の両側の単純桁がV字型に落橋している。落橋防止装置のピンの抜け落ちまたは増し厚してあるウェブ材の破断が見られる。落橋防止装置のタイバーそのものの破断はみられない。倒壊橋脚の2スパンだけ東の桁は高潮交差点があるため連続桁で鋼製橋脚となっている（T型およびラーメン形式）。倒壊した橋脚の両側は同じくコンクリート製橋脚であり、倒壊はしていないが、基部にはクラックが入っている。さらにその橋脚の両側の橋脚（同じくコンクリート製橋脚）は曲げせん断破壊のような破壊を生じている。しかし、倒壊はしていない。その橋脚の大阪側（東）のT型鋼製橋脚（連続桁）は損傷が見られない。ただし、そのT型鋼製橋脚の上の支承は桁からはずれ、破壊している。この付近の桁は全て鋼製桁である（図-1.3，写真-1.2）。

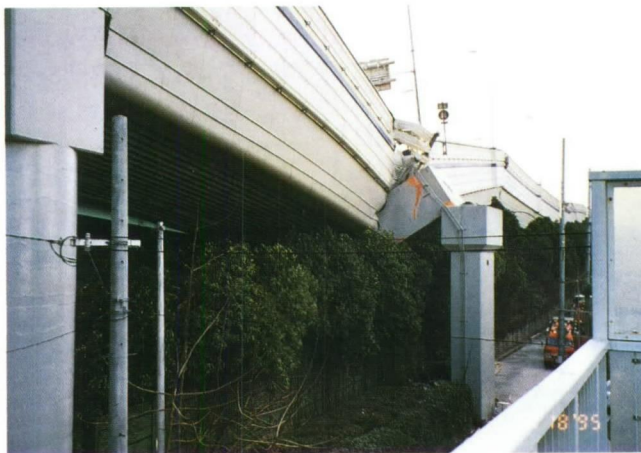
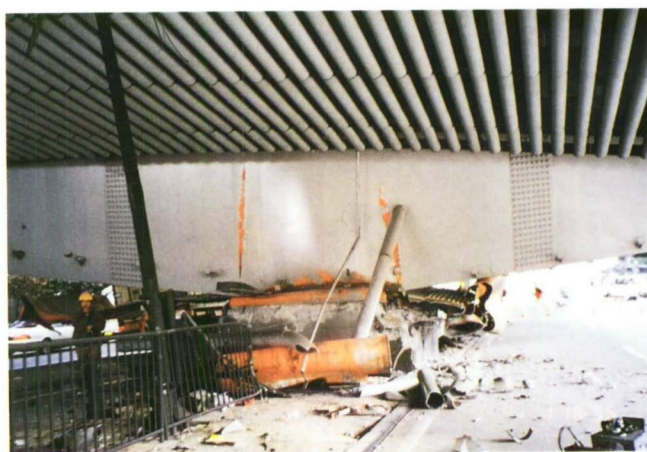
写真-1.6. 西宮市，阪神高速西宮出入口西，建石交差点

この付近は阪神高速西宮入出路があるため、桁幅が他の部分より広い。そのためT型鋼製橋脚（フランジ幅2800mmXウェブ幅3000mmの箱形断面）であるが梁が長い（45.5m）ので、その両端を1本柱コンクリート製橋脚で支えている。鋼製橋脚は、フランジとウェブの4隅の角溶接線が全て破断して中詰めコンクリートの位置まで圧壊している。フランジ側の鉄板は内側に巻き込むような形状になっている。水平地震動だけでなく、鉛直地震動も関与している可能性もある。充填コンクリートは根巻きコンクリートの高さ程度（1m強）までしか入っていない。この橋脚の圧壊は、地震後1時間程度後に生じたという地元民の証言がある。これは、地震時に中詰めコンクリートの上部付近で局部座屈が発生し、角溶接が割れ、鉛直耐力が小さくなり、ショートニングが次第に発生し、その後、はりの座屈により上部構造の自重を全て受け持つようになり圧壊したのではないかと考えられる。

梁は長いため、梁の張り出した部分の中間点（桁の幅の両端）で左右2カ所の塑性ヒンジができ折れ曲がっている。また、それを支えているコンクリート製橋脚の支承は破損し梁は完全に橋脚から飛び出して、今にも落下しそうである。

この橋脚の西側はT型鋼製橋脚であるが、損傷は受けていない。さらにその西はT型コンクリート製橋脚であるが、せん断破壊を起こしている（ここでも鉄筋は圧接部での破断が多い）。東側はT型コンクリート製橋脚（基部に損傷）と逆L字型コンクリート製橋脚である（図-1.6、写真-1.6）。

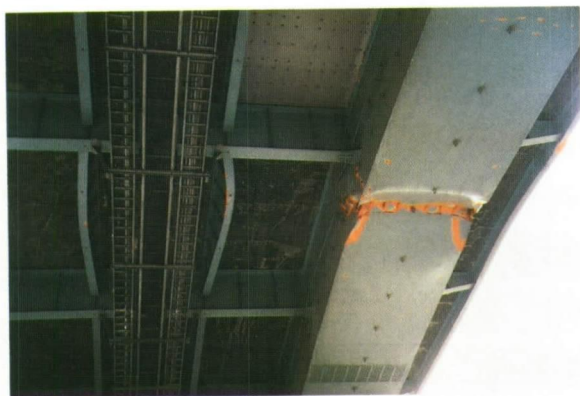
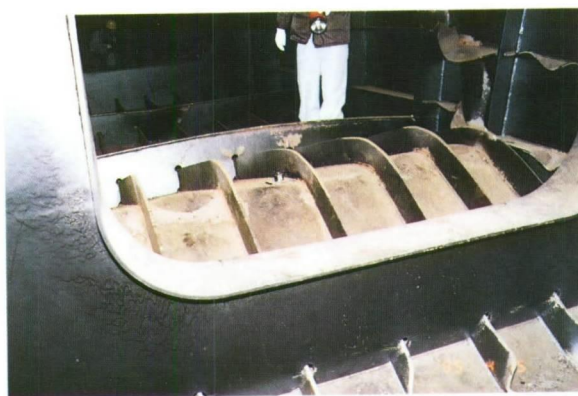
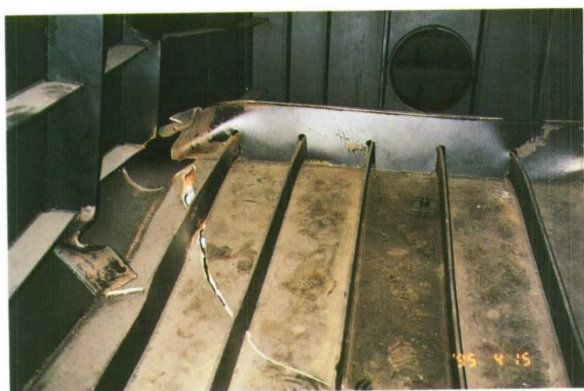
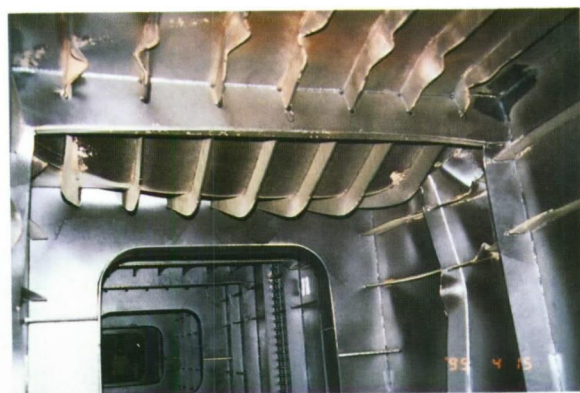
写真-1.10. 神戸市東灘区，浜中交差点

ここの交差点でも深江交差点と同様に，連続桁の中間支点でのコンクリート製橋脚  
のせん断破壊による支点沈下型の崩壊となっており，鋼箱桁の2ヶ所で塑性ヒンジが  
発生している。その東西のコンクリート製橋脚には損傷は有るが倒壊には至ってい  
ない（図-1.10，写真-1.10）。

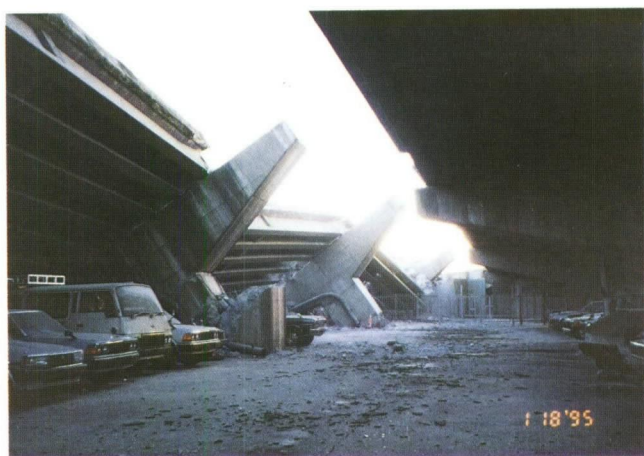
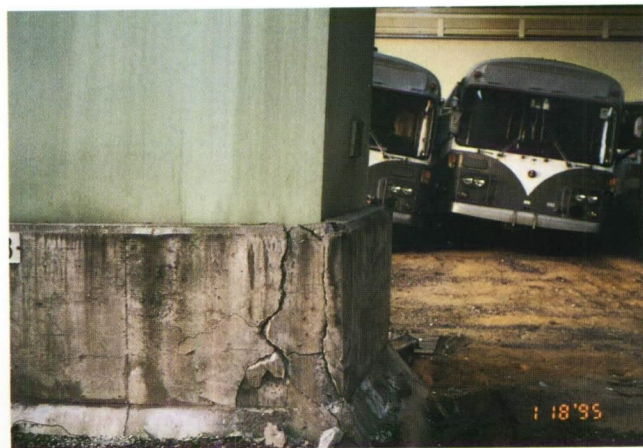
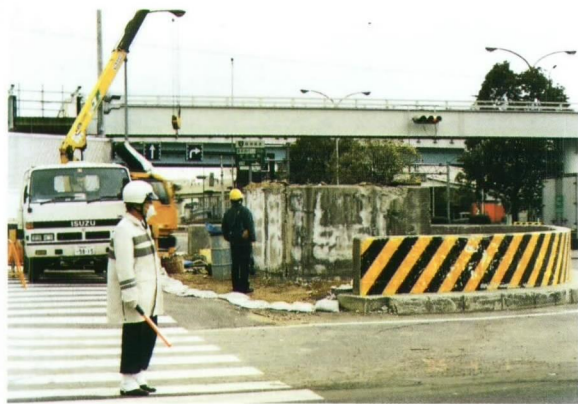
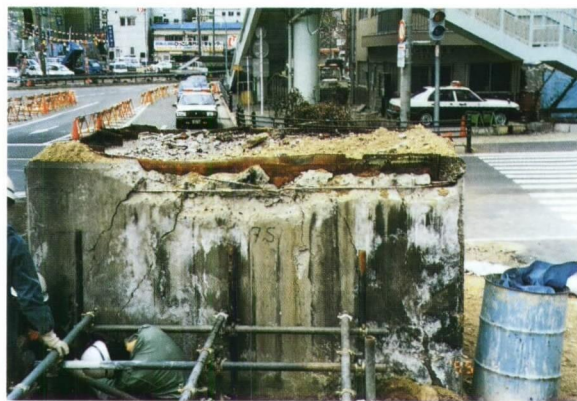
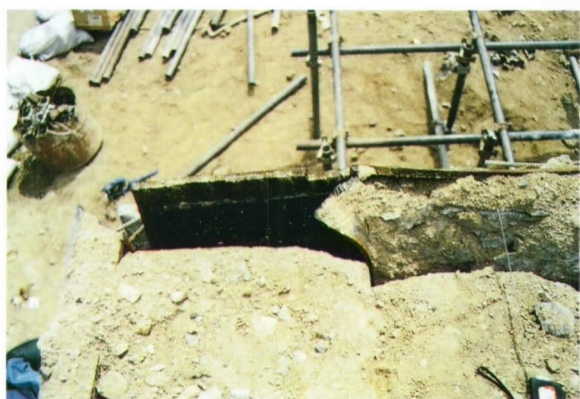
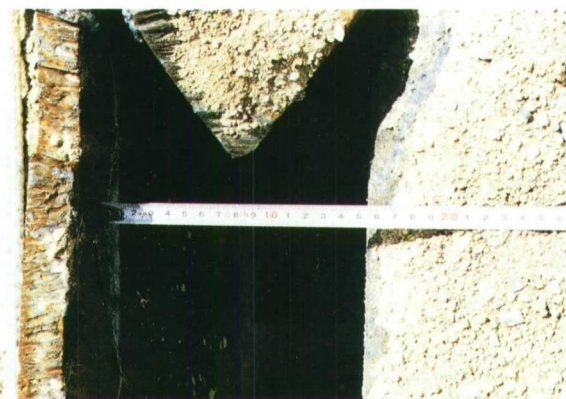
写真-1.11. 神戸市灘区，岩屋交差点（国道43号と2号の合流点の高架橋）

P-11の鋼製橋脚は、ほぼ直立しており、基部の根巻きコンクリートにクラックが入っているだけであるが、撤去後に内部を観察すると写真-1.11のように中詰めコンクリートが詰められていないため、根巻きコンクリートの部分でフランジ及ウェブの両者に局部座屈が発生し、変形の大きな山側（北側）のウェブパネルの角にはクラックも発生している。

この交差点の東西の橋脚は高架道路部分すべてがT型のコンクリート製橋脚で、約200～300mに渡り東西とも山側のみが倒壊している。破壊形態は梁と橋脚の付け根の少し下の所で山側（北）に折れている。つまり、基部ではなく、かなり上の方で大きなクラックを生じており、山側（北）の橋脚は橋脚の短いものを除いてほぼ全て倒壊している。また、南側の橋脚も倒れてはいないものの同様な位置にクラックを生じている。すぐ南を走る阪神高速神戸線の非常停車帯の単スパンの桁が落橋している（図-1.11, 写真-1.11）。

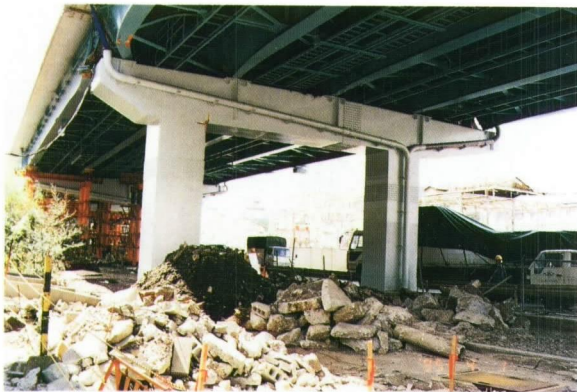
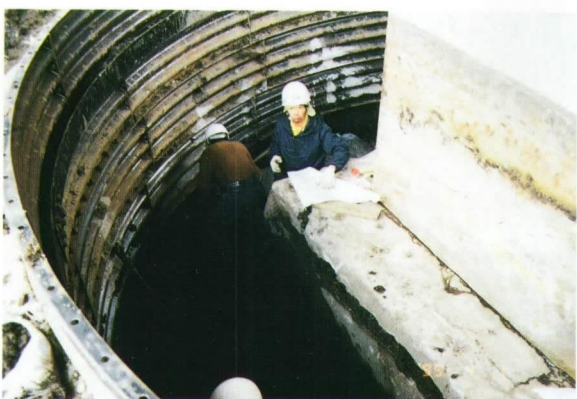
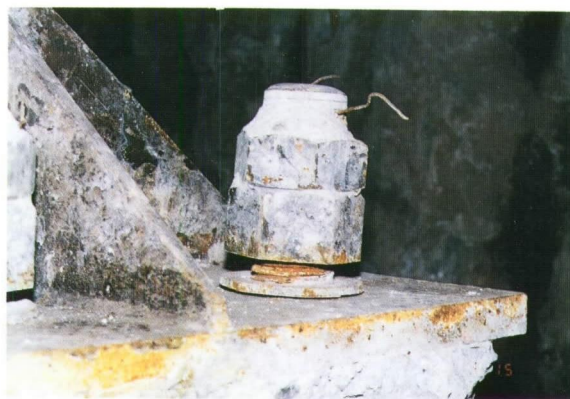
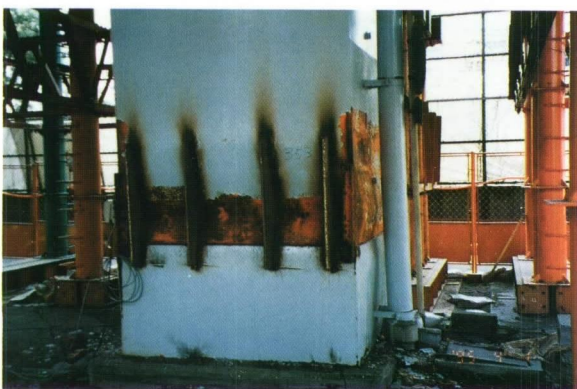
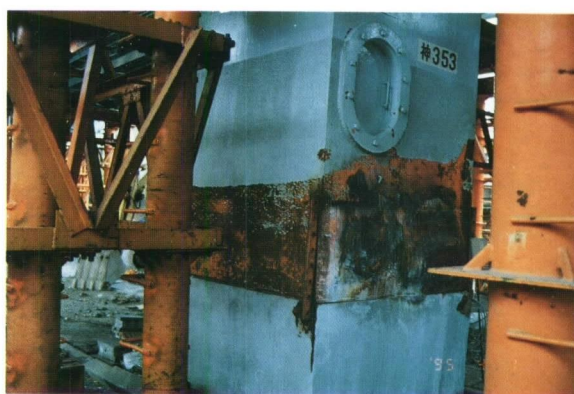
写真-1.12. 神戸市中央区，脇浜町付近

この橋脚のすぐ西側の片側の梁が極端に長いT型の鋼製橋脚（P-352）は、海側に傾いており、基部を掘削して観察した結果、南北のアンカーボルトが伸びていることが分かった。一方、そのすぐ西の同型式のP-353は、海側のウェブの基部で、中詰めコンクリートの直上で、パネル全体の局部座屈が見られる（写真-1.12）。

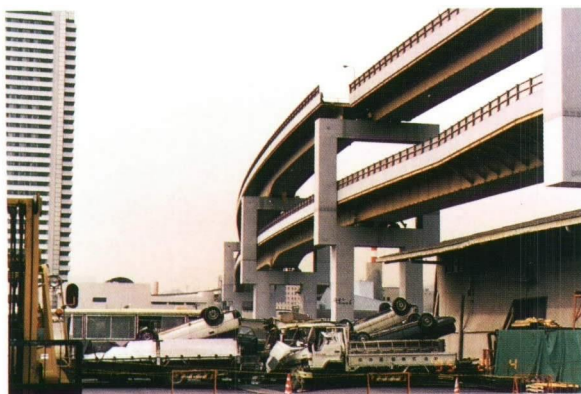
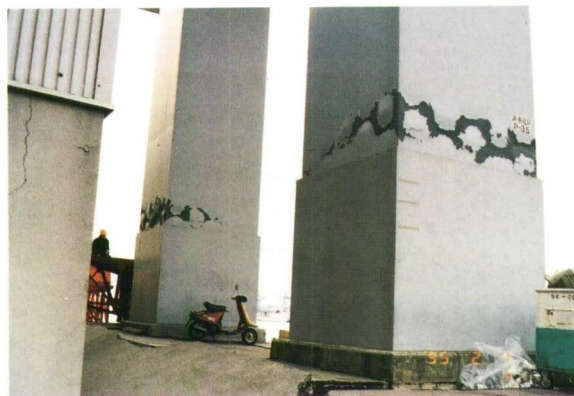
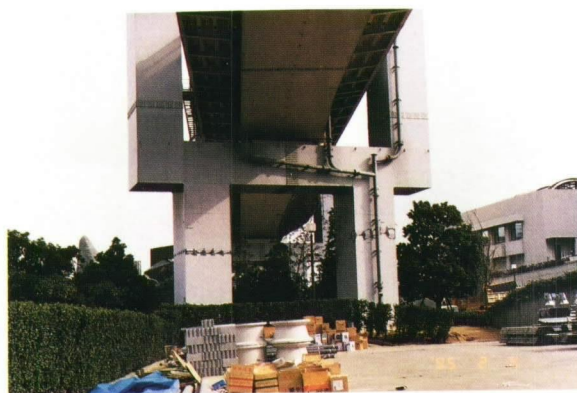
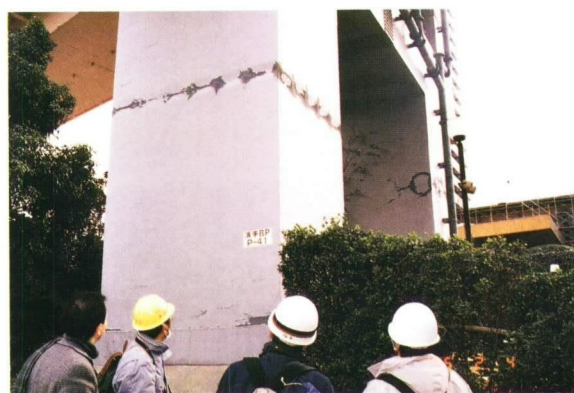
写真-1.13. 神戸市中央区，弁天町付近，  
国道二号浜手バイパス，メリケンパーク東

東では桁の横ずれ（橋軸直角方向に）も発生している。しかし落橋には至っていない（写真-1.13）。

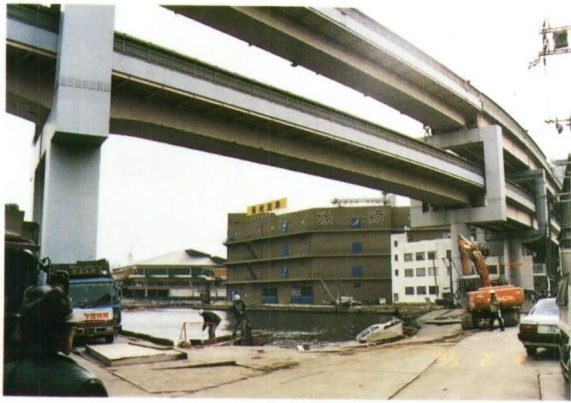
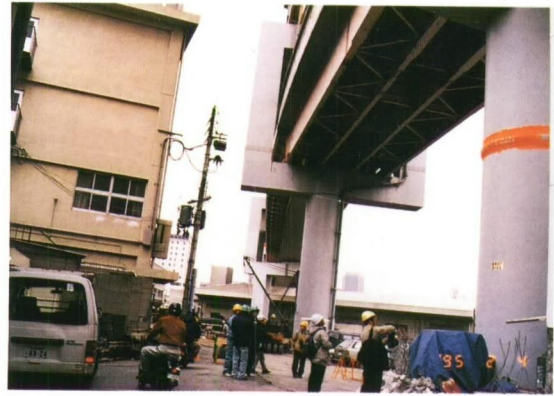
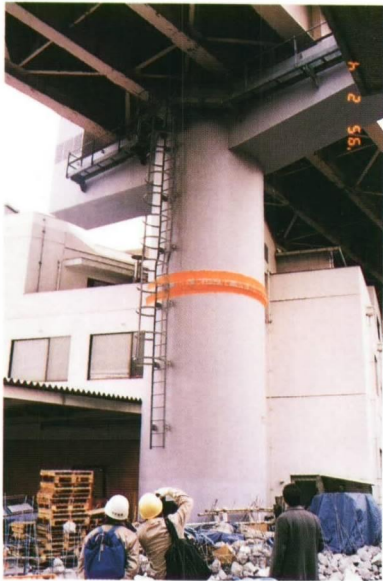
写真-1.14. 神戸市中央区，弁天町付近，  
国道二号浜手バイパス，メリケンパーク西

3径間連続I桁橋の固定支承があると思われる円形断面の鋼製橋脚のかなり高いところに全断面にきれいな提灯座屈が発生している。これは、断面変化した位置と考えられ、基部には中詰めコンクリートがあるため座屈できず、上の方で抵抗モーメントの小さな断面で、橋軸直角方向の水平地震動の繰り返しによって、局部座屈がつながったと考えられる。鉛直地震動も一部、この変形が発生するのを助けているかもしれない。ただし、前後の同形式の橋脚には局部座屈などの損傷は見られない（写真-1.14）。

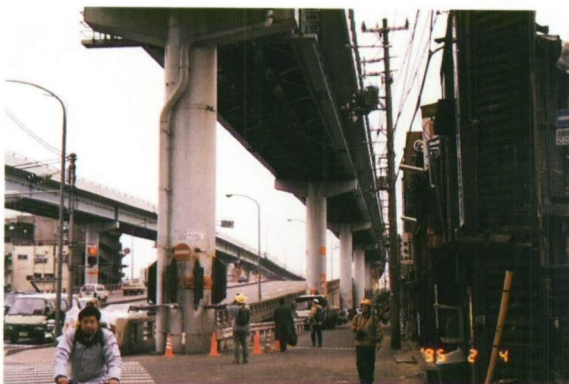
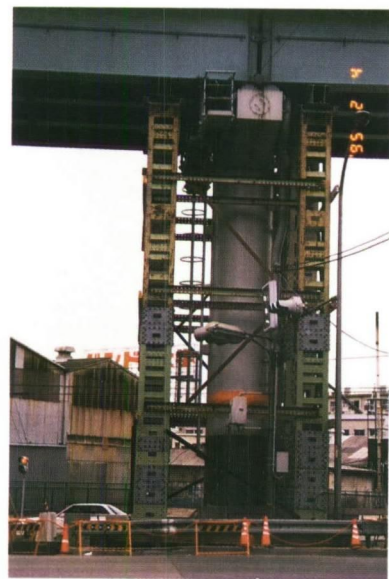
写真-1.15. 神戸市兵庫区，松原交差点西付近，阪神高速神戸線P. 580～p. 585

P-580海側の橋脚は、小さな局部座屈が発生しており、その部分にクラックが発生している。P-584海側の橋脚は、局部座屈の部分で全断面に破断クラックは発生して、上部構造が連続形式であるため、落橋には至っていないが、破断面から山側に大きく傾いている。P-584山側の橋脚では、局部座屈部分の断面の半分ほどに潰れるような破断クラックが発生している（写真-1.15）。

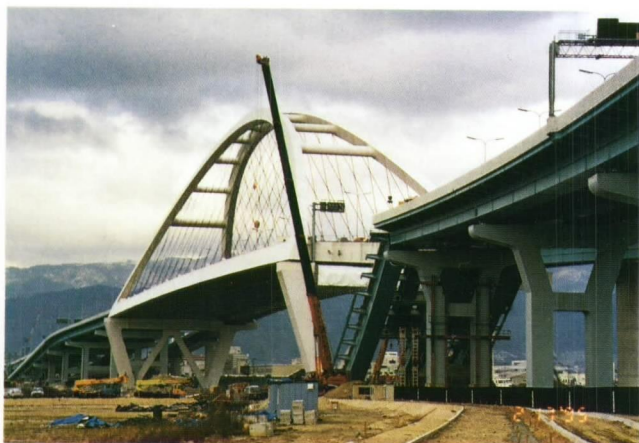
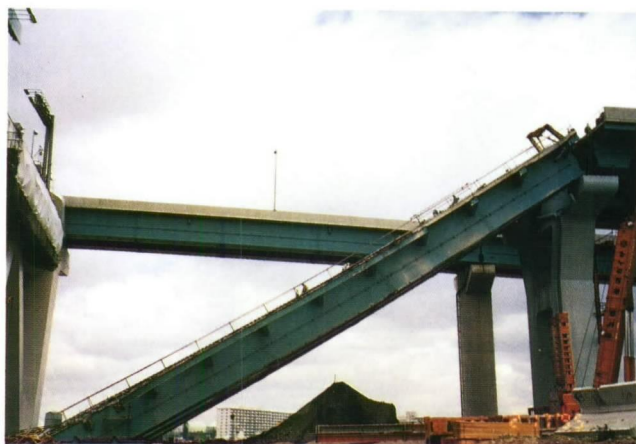
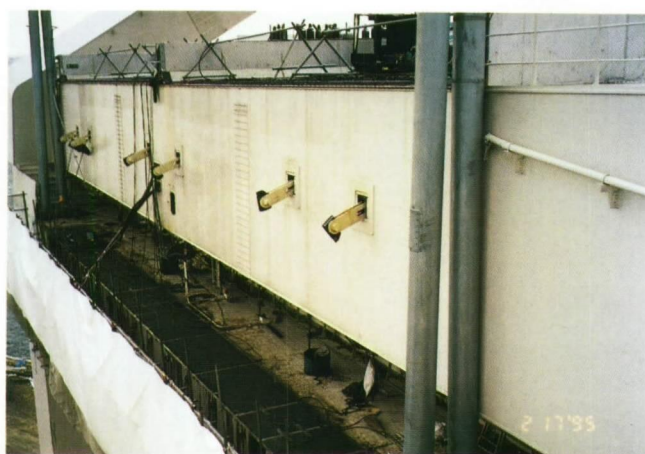
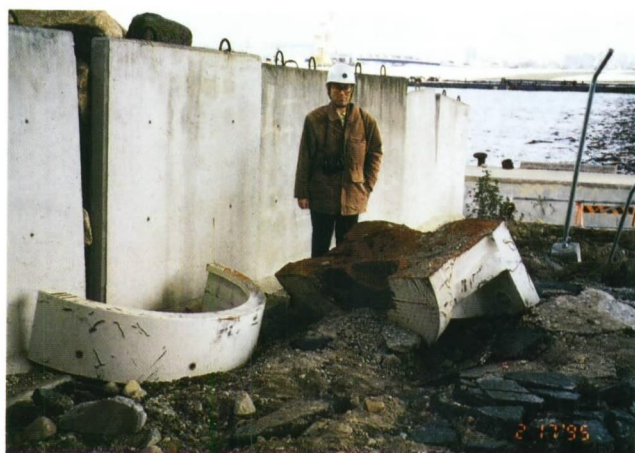
写真-1.17. 神戸市長田区，大橋町2丁目付近，阪神高速神戸線P-617, 618

円形断面T型鋼製橋脚の基部に、橋軸直角方向の曲げにより、山側（北側）に局部座屈が発生している（写真-1.17）。

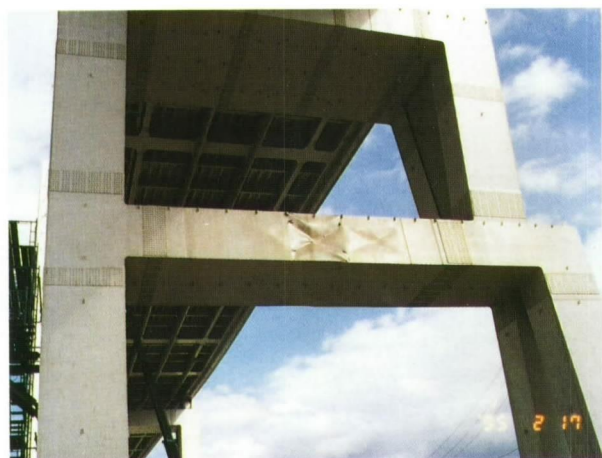
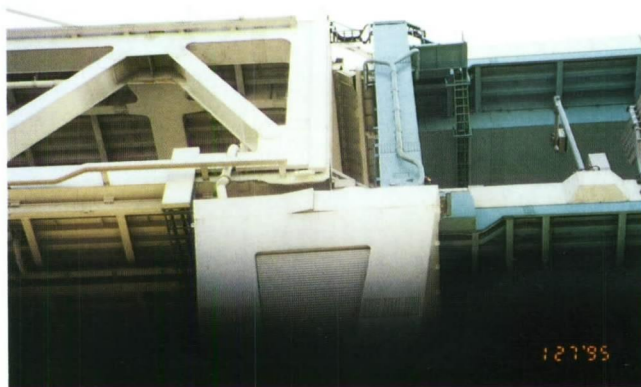
写真-1.19. 東神戸大橋アプローチ

鋼製の二層ラーメン橋脚の上下の梁部の中間にせん断座屈が発生している．これは，設計において曲げモーメントが小さくなる部位であるので，板厚が小さくなっているため，この部分が弱点になったものと考えられる．しかし，変形は典型的な斜張力場が繰り返し荷重によってクロスの形で発生しており，耐荷力的にみると大きな損傷とは考えられなく，補修も簡単と考えられる．梁部にせん断座屈が発生していない橋脚には，梁と柱の隅角部に大きな塑性ひずみが発生した痕跡（ペンキがはがれており，最悪クラックがあるかもしれない）がある．はり部のせん断座屈は，柱に局部座屈が発生したり，隅角部にクラックが発生したりする崩壊モードに比べれば，設計荷重を越えた場合の余剰耐荷力や補修を考えると望ましいモードともいえる（写真-1.19）．

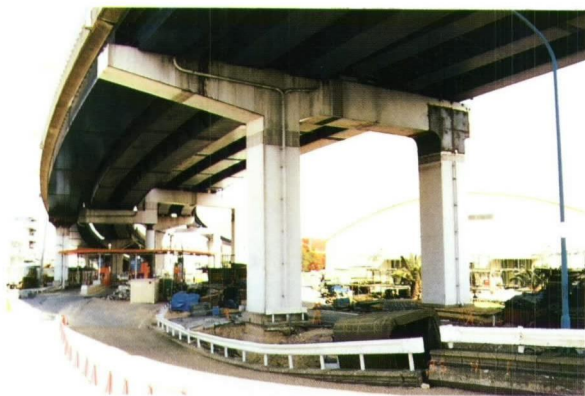
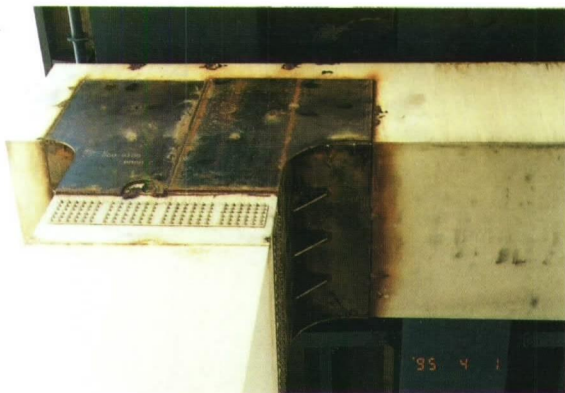
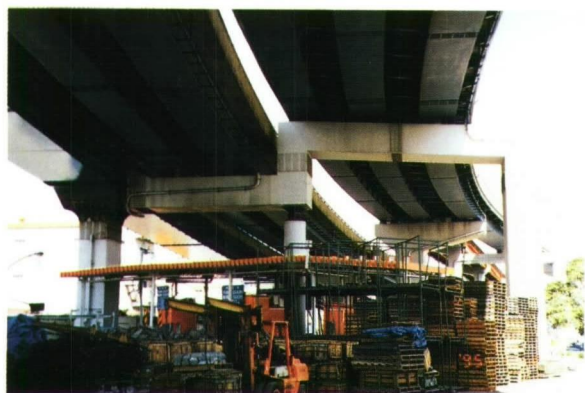
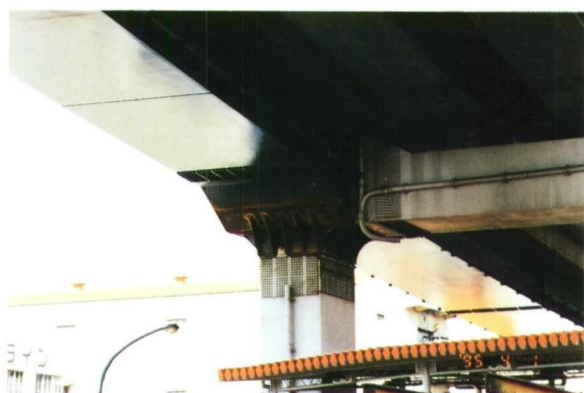
写真-1.22. 神戸市灘区，摩耶第一突堤

鋼製ラーメン橋脚の，はりと柱の隅角部にき裂が発生し，ほぼ破断している．はりの中心部にも変形が見えるが，これは柱隅角部が切れ，水平力が分担できなくなりはりに負担がかかったものと考えられる．また，柱部の基部にも局部座屈変形が見られる．付近の突堤はほぼ全壊しているが，摩耶埠頭の耐震埠頭は健全である（写真-1.22）．

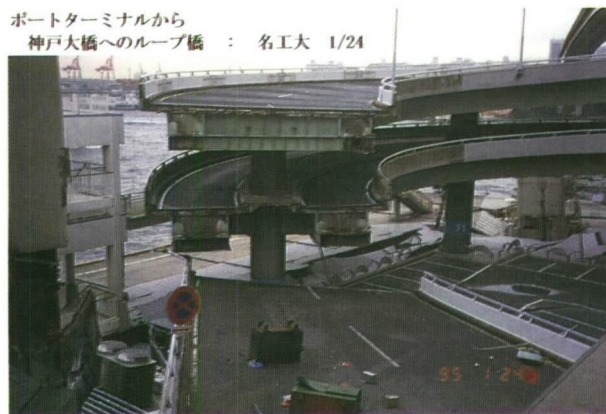
写真-1.27.

連絡橋としては神戸大橋（1970年，アーチ橋，中央径間217m）と新交通システムのポートピア大橋（1979年，アーチ橋，中央径間250m）がある。神戸大橋自体では目視によると構造的な大きな被害は認められないが、北側の可動支承部が南側へ30～40cm程度移動し（写真-1.27）、それに伴い支承直上の数本の斜材（2次部材）が引張り力により、定結ボルトがせん断破壊している。また、ポートアイランド側の伸縮継手も若干損傷している。さらに、新港第四突堤からの神戸大橋へのループ橋は基礎の移動により落

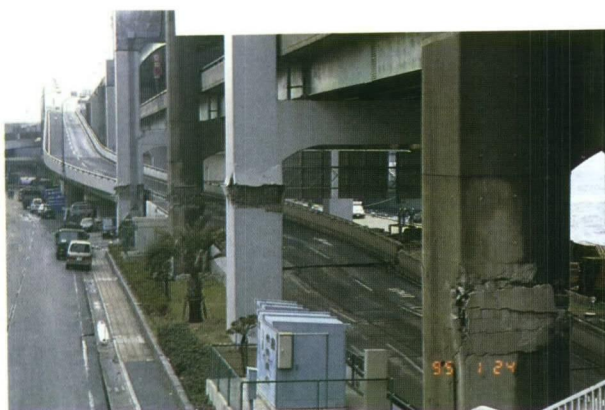
写真-1.28.

橋している（写真-1.28）。ポートピア大橋も目立つ被害はないが、支点が移動し、支承が損傷している。一方、三宮側からの神戸大橋へのアプローチ部では被害が大きく、鉄筋コンクリート製の2層ラーメン橋脚の柱部分に曲げ破壊が目立つ（写真-1.29）。ここでは脚柱自体の損傷は認められないが、基礎部分の変形により鋼脚柱が傾斜している。（写真-1.30）なお、新交通システム（ポートライナー）の高架橋は三宮市街でも鉄筋コンクリート製脚柱（1本柱脚）基部の曲げ破壊、ならびに支点直下破壊が目立ち、落橋している所（写真-1.31）もあるが、鋼脚柱の被害は認められなかった（写真-1.32）。ただ鋼製橋脚から2径間の桁端部が逸脱し、負の曲げにより下フランジが座屈している被害がある（写真-1.33）。

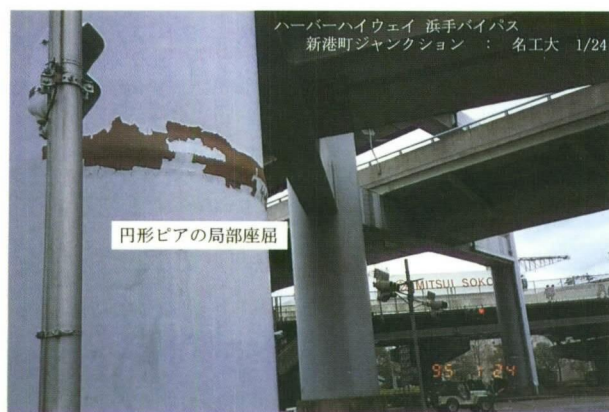
写真-1. 34.

港湾幹線道路の新港突堤付近の合流部では、中空円形断面鋼脚柱を持つ2層2径間の鋼製ラーメン橋脚が数基用いられているが、脚柱部での塑性座屈による鋼管局部変形が認められる（写真-1.34）。新港突堤から摩耶埠頭へ至る高架部では鉄筋コンクリート製脚（1本柱脚）への被害が多く、脚の断面変化部で曲げ破壊が生じている（写真-1.35）。一方、鋼製橋脚でも点検用マンホール部分が弱点となった局部座屈が2ヶ所（ラーメン橋脚、1本柱脚）で認められた（写真-1.36）。付近では地盤の液状化も認められるが、中低層の建物やブロック塀の外見上の損傷は認められず、被害は高架橋の脚柱に集中している。

被害の主要因として次のことが考えられる。港湾幹線道路では、地震動によると思われる被害が主である。円形断面鋼製ラーメン橋脚の柱部分に生じた塑性座屈によるふくらみは、横ゆれに加え縦ゆれも大きかったことを示唆するものといえよう。構造的には、上部質量の大きい2層の鉄筋コンクリート製橋脚に被害が集中する傾向にあり、断面変化部において破壊している。鋼製橋脚においては、点検用のマンホールが弱点となり局部座屈が生じているものが目立った。

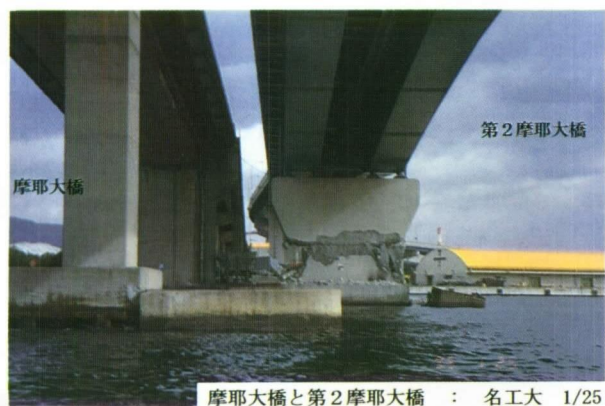
写真-1. 37.

新港突堤と摩耶埠頭間の第2摩耶大橋（1975年、箱桁橋、中央径間210m）では東西のコンクリート製橋脚が損傷しているが、特に東側の橋脚の被害が著しい（写真-1.37）。なお、第2摩耶大橋に平行した摩耶大橋（1966年、斜張橋、中央径間139m）は主塔が傾斜しているが橋脚に対する被害は少なく対照的である。摩耶埠頭内でも高架橋の鉄筋コンクリート製脚の被害は多い。ここでは、鋼製ラーメン橋脚1基の横ばりと柱接合部（隅角部）がぜい性破壊し、柱下部のみならず、はり中央が局部座屈している（写真-1.38）。はり中央部の局部座屈は隅角部がぜい性破壊したことにより、地震による水平力が直接はりに圧縮力として作用したことで発生したものと考えられる。このような鋼製ラーメン橋脚のぜい性破壊は他では認められなかった。

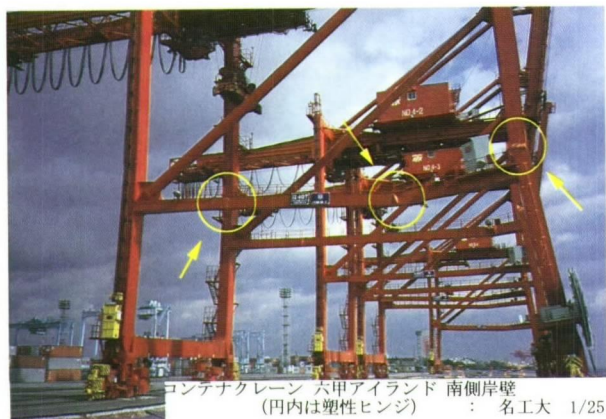
写真-1.39.

六甲アイランドの岸壁上に建造されているコンテナクレーンは2層1スパンの立体ラーメン構造の上にクレーンが設置されているが、これらの多くがほぼ同じパターンで被害を受けている。すなわちラーメンの一層目の隅角部近傍で脚注、梁の板要素が局部座屈し、塑性ヒンジが形成されている(写真-1.39, 図-1.13)。極端な場合にはメカニズムが形成され倒壊に至ったクレーンもある(写真-1.40)。神戸市港湾局の地震直後の報告では、使用可能なコンテナクレーンは1基も無いとのことである。特に六甲アイランド南側岸壁の被害が大きい。

これらの被害の主要因として次のことが考えられる。岸壁が海側に大きくせり出したことにより岸壁側のコンテナクレーンの一方の脚基部が水平方向の強制変位を受け股裂き状態となり、はり、柱部材に先に述べたような塑性ヒンジが発生したと考えられる。損傷のほとんどがこのパターンである。今回のコンテナクレーンはスレンダーな構造であったため、脚基部がレールから外れる前に上部構造が損傷を受けた。
