## 2. 構造部材別被害報告

ここでは、平成7年1月17日の兵庫県南部地震による鋼構造物の崩壊・損傷事例を、橋脚、上部構造、支承、落橋防止装置、伸縮継手、および添接部に分けて整理してみた。また、その原因が推定できるものについては、できるだけ原因を記述するようにした。

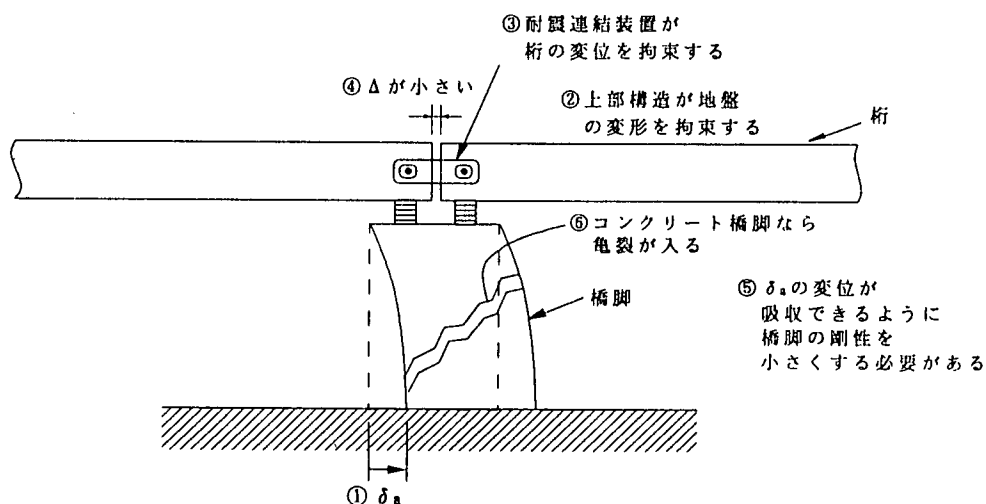
図-2.1 上部構造による変位拘束に起因する橋脚の破壊

写真-2.2には、RC橋脚の崩壊事例を示している。図-2.1に示すように、桁間長 $\Delta$ が小さかったり、あるいは桁間連結装置が桁の変位を拘束したりして、上部構造が橋脚の変位を拘束すると、特に剛性の大きいRC橋脚では、地盤の変動変位を吸収できず、せん断破壊する場合がある。さらに、鉄道の高架橋では、レール、および道床などの拘束もあり、この種の崩壊が発生する傾向が強かったように思われる。

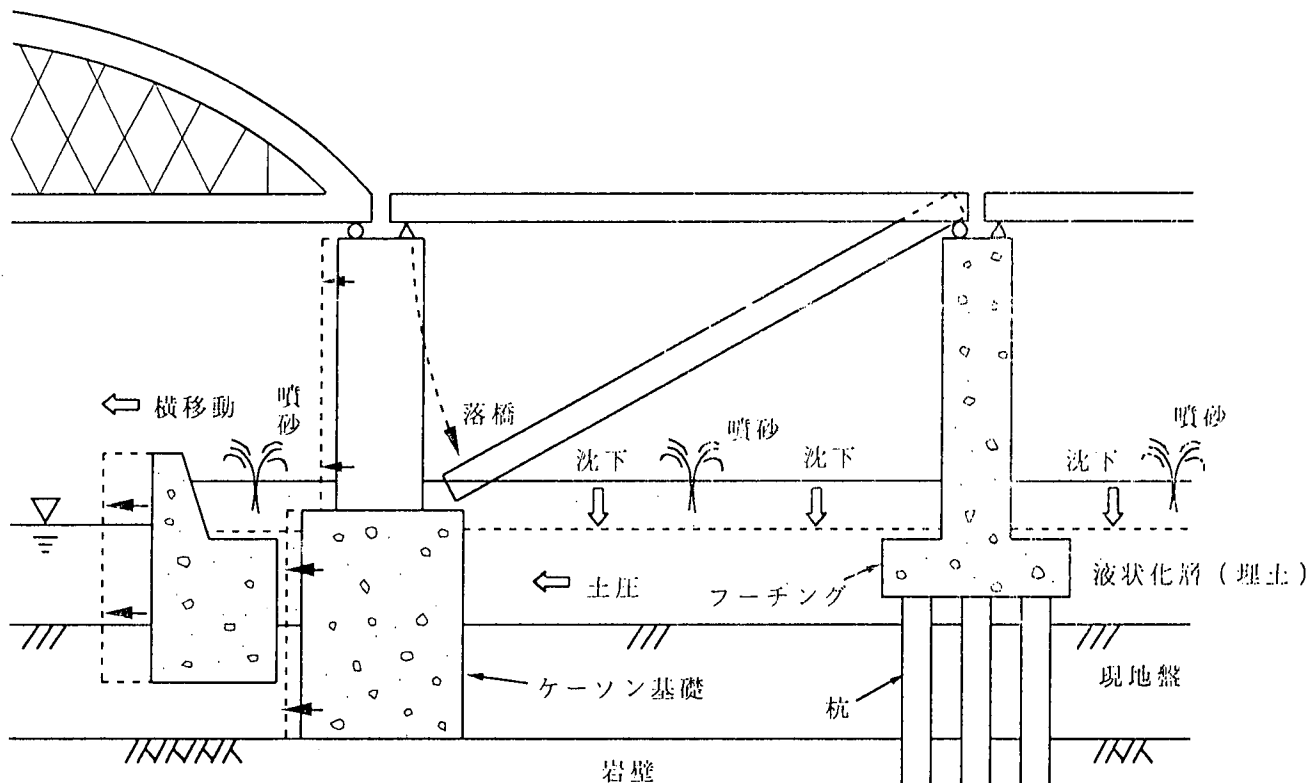
図-2.2 岸壁に近い橋脚の移動メカニズム

写真-2.4には、液状化による側方流動によって、岸壁側に移動した橋脚の例を示す。橋脚が移動することによって、アプローチ側の桁が落ちる寸前に至った。この例のように、岸壁に近い橋脚基礎においては、図-2.2に示すように、岸壁側の土圧が期待できなくなり、岸側の土圧によって、橋脚基礎が岸壁側に移動する例がかなり見られた。岸壁に近い橋脚に対しては、今後、何らかの対策が必要である。

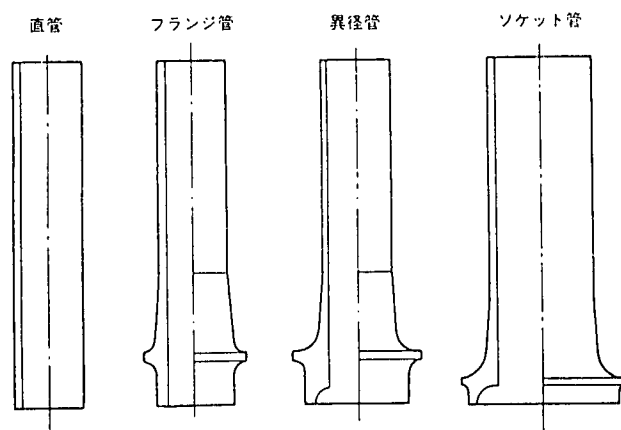
図-2.3 Gコラム素管の種類

写真-2.10には、遠心力鋳造法による溶接構造用高張力鋼管柱（Gコラム）の橋脚柱の脆性破壊の事例を示している。Gコラム素管には、図-2.3に示すものがある。Gコラムは、図-2.4に示すように、部材軸回りの回転による円心力を利用して鋳造されるが、その際、内面の仕上げが完全でなくなるとともに、冷却が外面から始まり、内面が冷える際に拘束を受けるなどの原因で、内面付近に欠陥が生じやすい。この欠陥が引き金となって、脆性破壊を起こしたものと考えられる。Gコラムは、土木、および建築分野の構造物の柱として、かなり用いられている。したがって、今後、Gコラムの製造方法について、何らかの改良が必要であると考えられる。

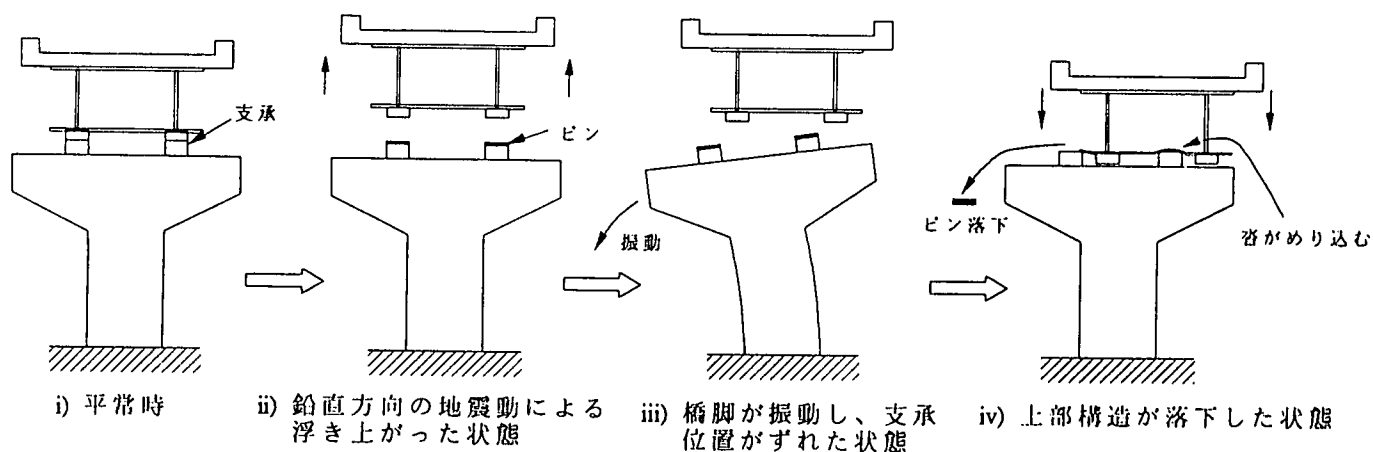
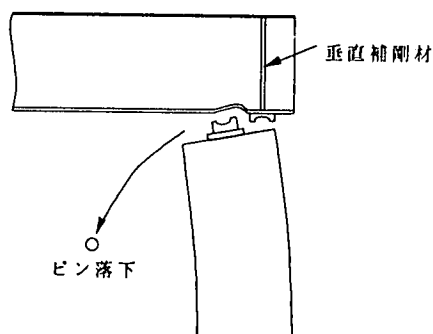
図-2.5 負反力に対する支承の強度が十分でない場合の主桁の移動

- ① 水平横振動により支承が破壊した場合
- ② 鉛直振動により支承が破壊した場合（図-2.5参照）

(a) 支承位置における横断面（橋軸直角方向にずれた場合）

(b) 側面図（橋軸方向にずれた場合）
