8. 鉄 道

8.1 被害の概要

8.2 高架橋・橋梁の被害

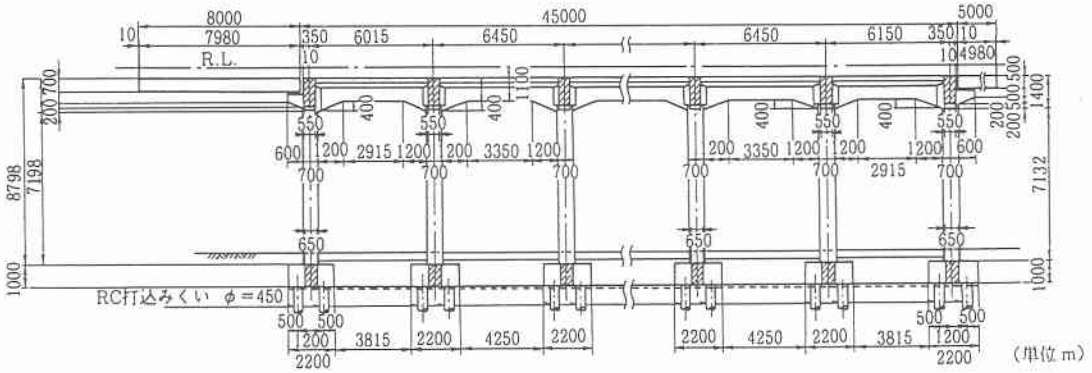
図 8.2.1(a) RC ラーメン高架橋全体図(縦断面図)

当該高架橋は、橋軸直角方向1径間橋軸方向6~7径間の複線用のRCラーメン高架橋である。RCラーメン高架橋は近年の鉄道コンクリート構造物で最も一般的な構造形式である。しかし、当該高架橋は積雪地対応として、軌道階にスラブを設けない開床式としていているところに特徴がある。全体図を図8.2.1に示す。

なお、当該高架橋は、起点側および終点側のそれぞれの山に挟まれた平地に位置している。当該高架橋区間は、4ブロックのRCラーメン高架橋があるが、そのうち高架橋本体が顕著な損傷を受けたのは1ブロックのみであった。

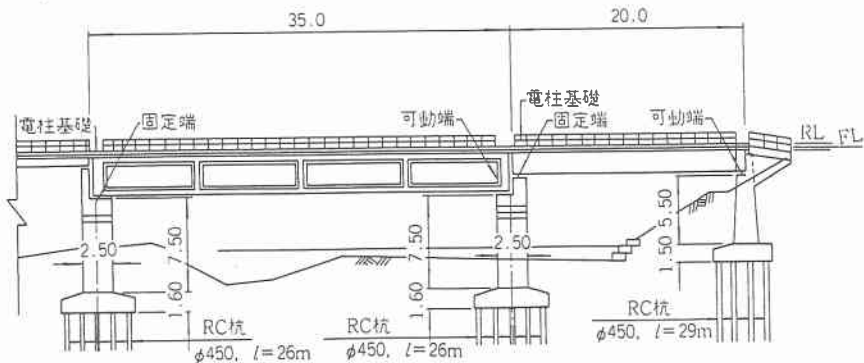
図 8.2.4 単純桁式橋梁の全体図

本橋梁は PC 箱形および RCT 形桁を支持する橋梁である。PC 箱形桁は当橋梁は前記の RC ラーメン高架橋と同様に積雪地対応として開床式としている。全体図を図 8.2.4 に示す。

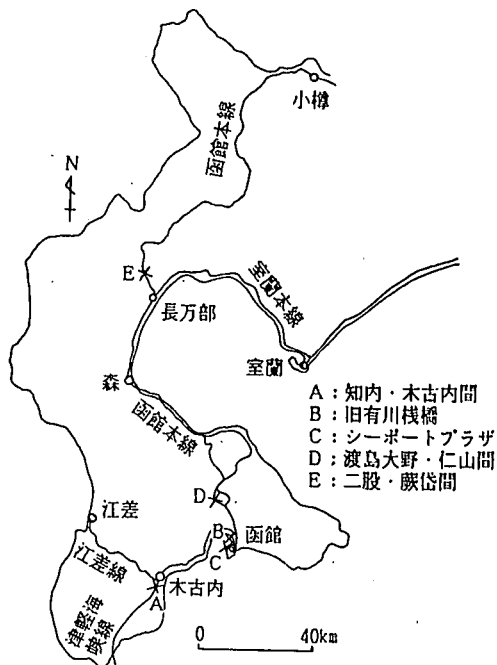
図 8.3.1 鉄道における主な盛土被害位置

北海道南西沖地震によって、津軽海峡線や江差線、函館本線、室蘭本線で湾曲等の軌道変状（約56箇所）や盛土等の路盤変状（約37箇所）が生じた。なお、変状箇所数は同月15日現在で運転規制にかかわるものを計上しており、全線開通は応急復旧で開通したものも含めて同月17日である。そのほか、旧函館栈橋のシーポートプラザでは地盤面に変状が生じるとともに岸壁にも変状が生じ、旧有川栈橋では岸壁変状と路盤変状が生じるとともに、噴砂も多量に発生した。以下に図 8.3.1 に示す主な盛土被害について述べる^{1),2)}。

図 8.3.1 の A 点にある建有川橋梁（85K922M）において、終点方橋台 2A の背面盛土が約 40 cm 沈下した。

図 8.3.1 の B 点にある旧有川棧橋で、写真 8.3.1 に示すように岸壁の変状（ケーソンの食い違いや沈下、傾斜等）が生じるとともに、路盤面に沈下や地割れ、段差等の変状が生じた。特にケーソン上の地盤とケーソン背後の地盤との間に大きい段差等が発生した。また、写真 8.3.2 に示すように噴砂も多量に発生した。この旧有川棧橋では 1968 年の十勝沖地震でも岸壁変状が生じるとともに、構造物に不同沈下等の被害が発生している³⁾。

図 8.3.1 の C 点にある旧函館棧橋のシーポートプラザでは地盤面に沈下、亀裂等の変状が生じた。また、ここの建物は長さ約 50 m の基礎杭を有するため沈下していないが、写真 8.3.3 に示すように、周辺地盤が沈下したため給排水設備に変状が生じた。岸壁でも写真 8.3.4 に示すように、ケーソンの

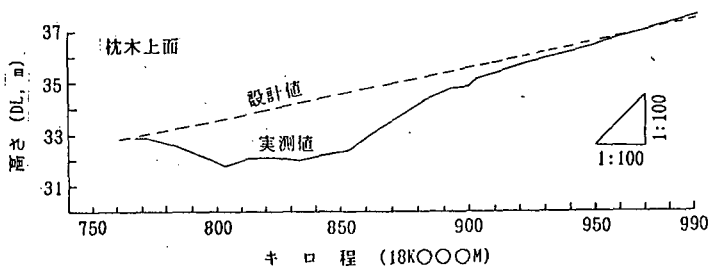
図 8.3.4 路盤沈下の縦断方向分布図(渡島大野・仁山間 18K800M 付近)

図8.3.1のD点の渡島大野・仁山間18K800M付近の盛土が写真8.3.5, 8.3.6に示すように、延長約166mにわたって崩壊し、沈下や亀裂、陥没等が発生した。レールは湾曲し、はしご状に浮いた状態になった。

この高さ約3.1~4.7mの盛土は図8.3.2~8.3.4に示すように、最大で約2.0m沈下し、右側に約2.0m移動した。盛土の崩壊土量は1000m³に達した。右法尻付近にある柵渠が盛土の崩壊土で埋没し、伏せびの出口にある胸壁が変状した。

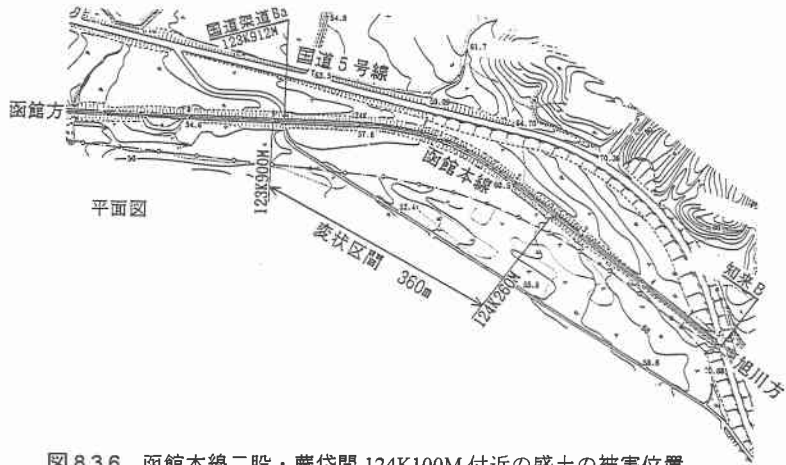
図 8.3.6 函館本線二股・蕨岱間 124K100M 付近の盛土の被害位置

図 8.3.1 の E 点の二股・蕨岱間 124K100M 付近の盛土が、写真 8.3.7, 8.3.8 に示すように、延長約 360 m にわたって崩壊して、沈下や亀裂、陥没が発生するとともに、バラストの左右レールの間付近に線路方向の亀裂が生じた。また、レールは湾曲し、はしご状に浮いた状態になった。

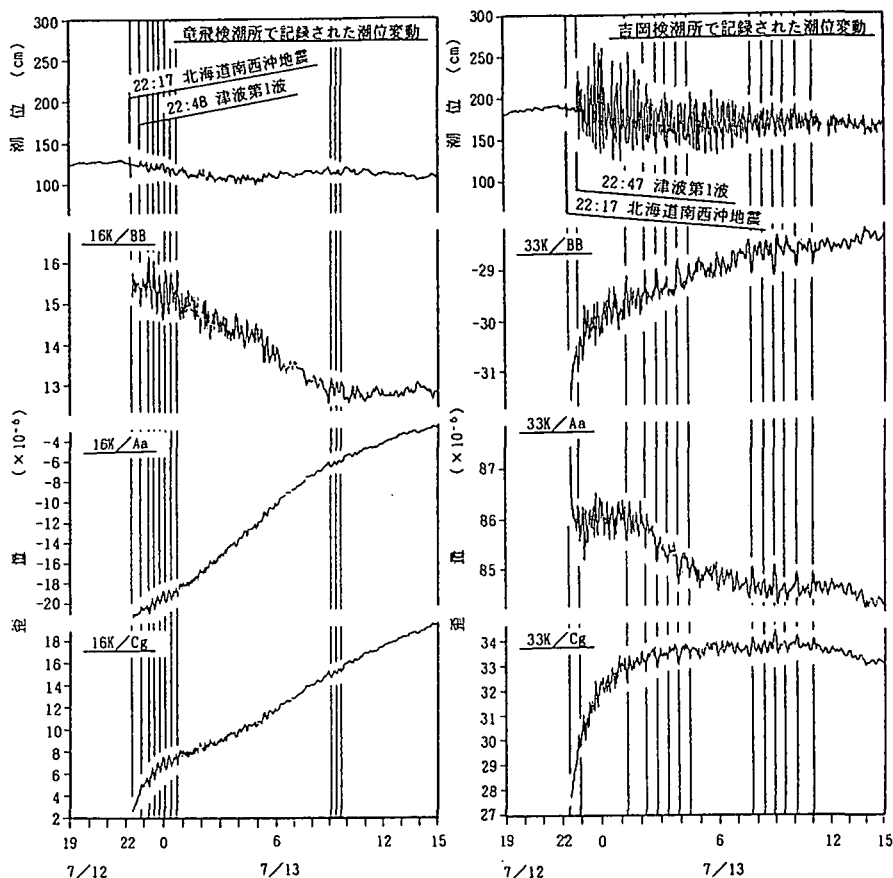
図 8.6.4 津波波形と覆工ひずみの変動波形

図 8.6.4 に竜飛検潮所と吉岡検潮所で観測した津波波形とそれぞれの場所に最も近いトンネル坑内の 16K 地点と 33K 地点で記録されたトンネル覆工ひずみの変動波形の一部を同じ時間スケールで描いたものを示す。覆工ひずみの変動波形には、津波の影響と考えられる微細な波形が記録されていることがわかる。とくに 16K 地点のひずみ変動には、津波が始まってから約 2 時間の間に、津波と位相が一致するおよそ 20 分の周期の波形が存在することが確認できる。また、33K 地点でも、大きくひずみが増加するところには津波にも 20 分程度の周期の波が対応していることがわかる。このことは、たとえ潮位変動が小さい津波であっても、海底深くの岩盤のひずみを変動させる程度の影響をもっていることを示したものと考えられる。

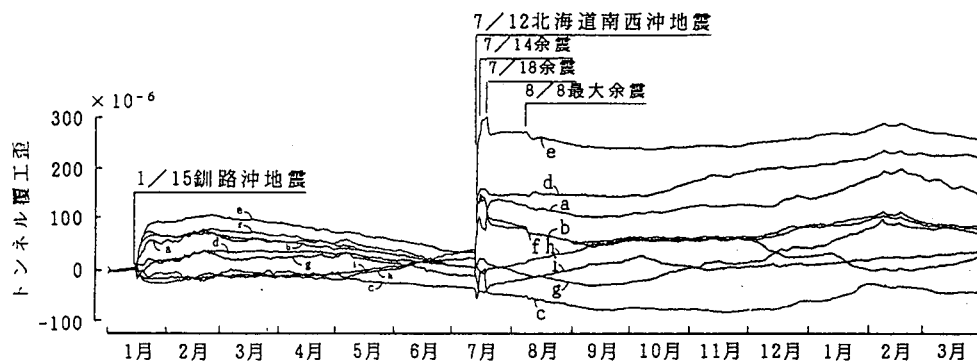
図 8.6.5 覆工ひずみの変動(1993年1月1日~1994年3月31日)

地震発生と同時に覆工ひずみは急激に大きく変動した。さらに特徴的なのが、地震発生直後から時間をかけてそのひずみがゆったりと大きく変動したことである。この変動は、程度の差、傾向の違いこそあれ、全監視地点で確認された。この現象は、釧路沖地震の際にも観測された⁷⁾。例として、21K 地点の C 断面で記録された 1993 年 1 月 1 日から 1994 年 3 月 31 日までの覆工ひずみの変動のようすを図 8.6.5 に示す。以下、1 月 15 日の釧路沖地震後の長期変動と 7 月 12 日の北海道南西沖地震時の急変とその後の変動を比較する。

釧路沖地震の際の覆工ひずみは、地震後 1 週間ほどかけて急速に大きくなる方向に変動し、その後 1 か月程度は緩やかな増加傾向を示したのち、北海道南西沖地震直前まで非常にゆったりとした速度で減少傾向が続いていた。北海道南西沖地震の発生とともに、釧路沖地震後の最大ひずみ変動幅の 2 倍程度の幅で一気に変動し、その後は余震（7 月 14 日、18 日、8 月 8 日）で変動に明確な段差を生じさせてはいるが、高いひずみレベルの状態が続いている。8 月 8 日の最大余震（M 6.5）以外の余震はごく小さな地震で地震動そのものも小さいため、ひずみ変動の明らかな段差と地震動の大きさの関係は明確ではない。

このひずみ変動は、トンネルのまわりの圧力が地震動が引き金となって変化したことによると考えられる。この圧力は、岩盤それ自身の圧力とその間隙を流れる被圧地下水の圧力に分けられる。今回記録された地震後の覆工ひずみの変動の主たる原因は、岩盤圧力の上昇ではなく、被圧地下水圧の上

昇であると考えている。次項において、被圧地下水圧が上昇したことを示していると考えられる現象について述べる。

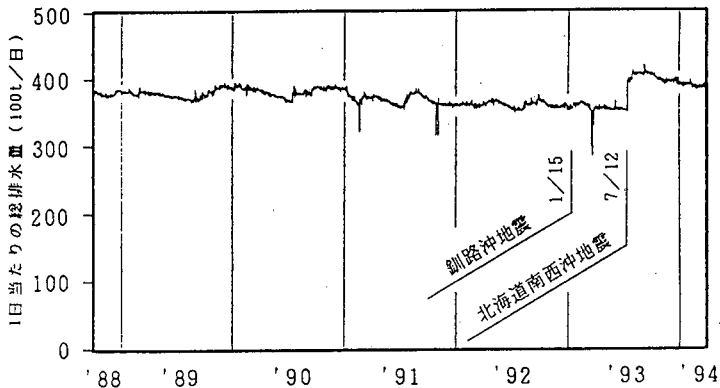
図 8.6.6 総排水量の推移(1988年10月1日～1994年3月31日)

図8.6.6に1988年10月1日から1994年3月31日までのトンネル坑内からの総排水量の推移を示す。降水の影響や季節的変動もかなり大きいですが、北海道南西沖地震に伴う坑内湧水の急増が顕著であ

ることがわかる。湧水量は緩やかな減少傾向にあるものの、平常より多い状態が続いている。

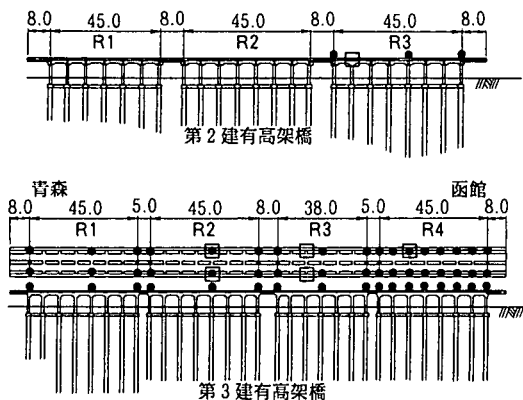
図8.7.1 第3建有高架橋の全体図

第3建有高架橋は同じく震央距離約150kmの地点に位置しているが、今回の地震で最も被害の大きかった高架橋である。R1, R2については外見上の損傷は見られないが、R3はクラックが発生し、R4はコンクリートの剥離・クラックなど最も大きな被害が生じていた。この高架橋上の6本の電架柱はすべて折損・倒壊しており、復旧の際の大きな障害となった。また、第3建有高架橋の前後の電架柱2本も折損・倒壊した。

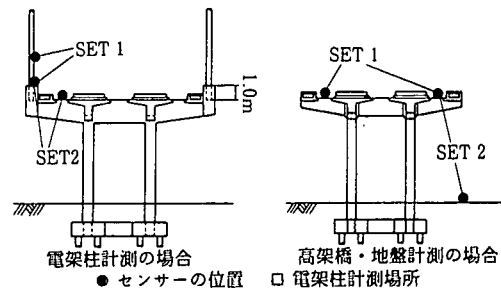
図8.7.2 第3建有高架橋における常時微動測定箇所

有振動数を測定した。常時微動の測定箇所を図 8.7.2 に示す。

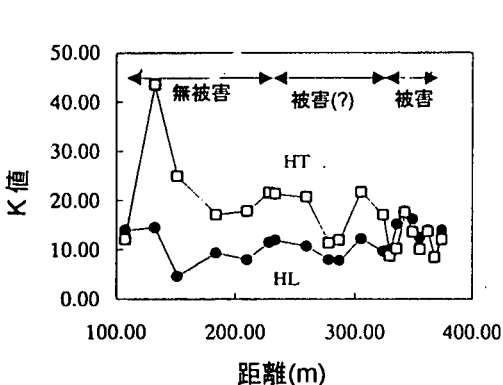
図 8.7.10 各高架橋の地盤の K 値

付近の地盤の卓越振動数は 1.7 Hz 程度で増幅倍率は比較的大きく、軟弱地盤であることを示唆している。増幅倍率は、被害地区よりも無被害地区の方が大きくなっている。このため、地盤の K 値は無被害地区の方が 2~3 倍大きな値 (最高 $K=45$ 程度) になっている (図 8.7.10)。

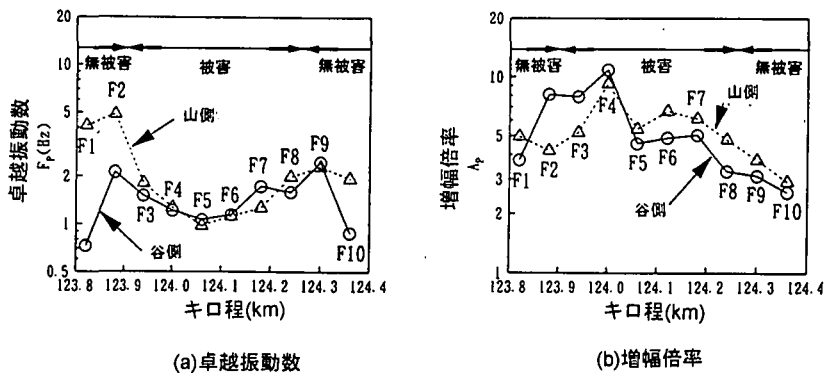
図 8.7.14 盛土周辺地盤の卓越振動数と増幅倍率

図8.7.14は、常時微動測定に基づく地盤のQTSから読みとった卓越振動数 F_p と増幅倍率 A_p の変化を示したものである。長万部方の無被害部分の一部(山側)を除いて、ほぼ2 Hz以下の低い卓越振動数となっている。被害部分の卓越振動数は、盛土の左右でほぼ一致しており、特に被害の大きかったF5でいちばん低くなっている。増幅倍率はほぼ3倍以上であり、周辺の地盤は軟弱地盤であると推定される。増幅倍率はF4をピークに左右で異なっている。F4の長万部方では谷側が大きく、F4の小樽方では山側が大きい。

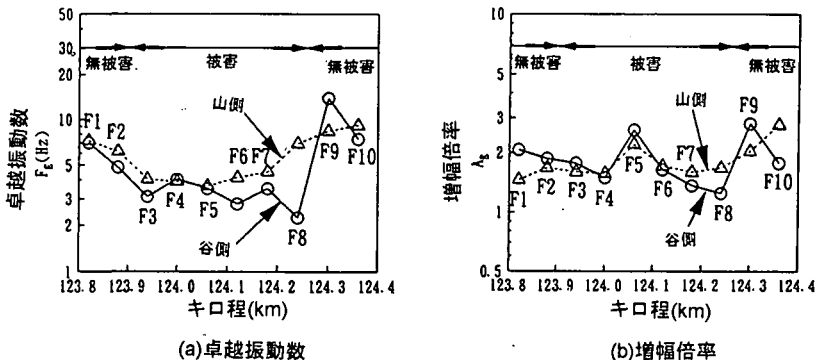
図 8.7.15 盛土の卓越振動数と増幅倍率

盛土の卓越振動数 F_E と増幅倍率 A_E の変化を図8.7.15に示す。被害部分では、ほぼ5 Hz以下の卓越振動数となっている。F1~F7までは左右ほぼ同じ振動数であるが、F8から小樽方では左右で大きく

異なる。増幅倍率については左右で大きな差はない。

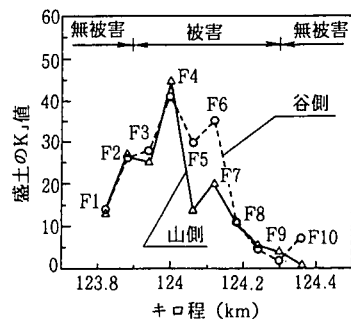
図 8.7.19 盛土の K_v 値

地盤と盛土を一体と考えた K_v 値を図 8.7.19 に示しているが、被害部分ではやはり F4 の 80 をピークに大きな値を示しているのに対して、無被害部分では盛土の左右でほぼ一致し 10 以下となっている。せん断ひずみについては、被害部分の F3~F6 で $3 \sim 10 \times 10^{-3}$ 程度となっている。無被害部分では 1×10^{-3} 以下のひずみと推定される。
