## 10. 港湾・漁港

### 10.1 港湾施設の被害概要

### 10.2 奥尻港の被害

### 10.3 函館港の被害

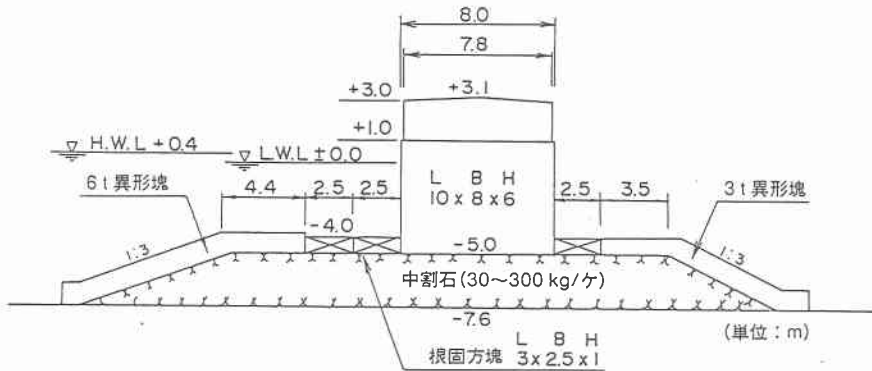
図 10.2.3 奥尻港北防波堤 (C 部) 標準断面図

北防波堤は、図 10.2.1 の 1-a で示した施設であり、平成 4 年に完成した重力式ケーソンおよび水中コンクリート構造の防波堤である。本施設の被災状況平面図を図 10.2.2 に示す。北防波堤は A 部～E 部の 5 区間からなり、中間で法線が屈曲している。構造形式はすべて混成堤であり、A 部および B 部はフーチングを有するケーソン、C 部および D 部はフーチングのないケーソン、E 部は水中コンクリート構造である。C 部の標準断面図を図 10.2.3 に示す。本施設では、今回の地震および津波により延長 320 m のすべてにわたって被害が発生した。A 部および B 部では、法線移動量は最大で 10 cm と滑動量としては小さかったが、A 部先端では港内側の基礎マウンドが洗掘され、沈下量も全体にわたって 40～70 cm 生じている。C 部および D 部では、堤体が最大で 30 m 港内側に流出し、このうち 5 箇が転倒した (写真 10.2.2)。また、被覆ブロックが広範囲に散乱しマウンドが洗掘された。

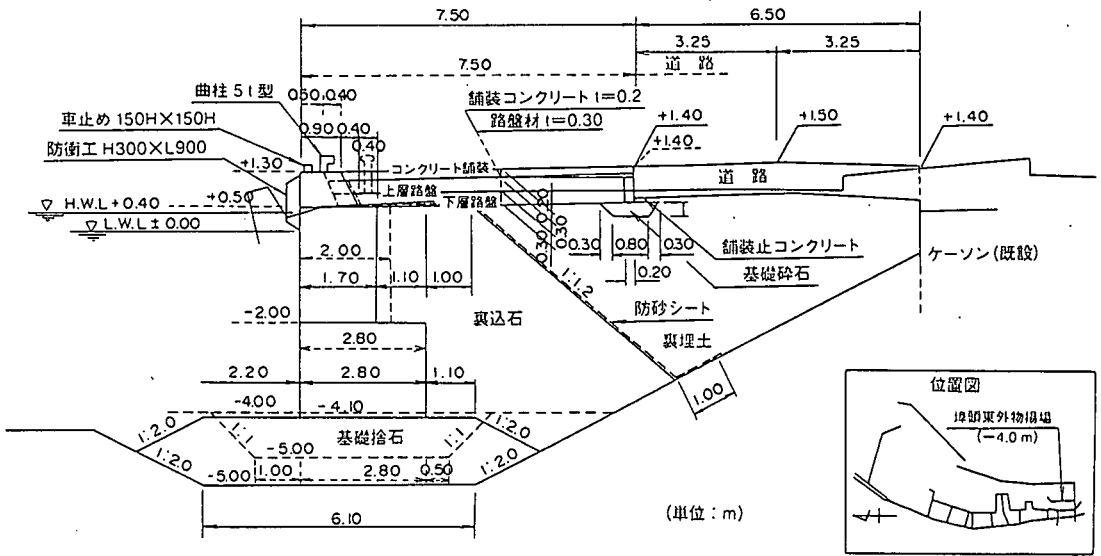
図 10.26 奥尻港埠頭東外物揚場復旧断面図

埠頭東外物揚場は、図 10.2.1 中の 4-a で示される施設であり、昭和 48 年に完成した突堤式の重力式プレパックドコンクリート構造の係船岸である。本施設の被災状況を図 10.2.5、被災復旧断面を図 10.2.6 に示す。同図に示すとおり、全延長 140.90 m にわたり、天端高は最大 73 cm、最小 37 cm の沈下が生じ、堤体は最大 1.78 m 海側に傾斜移動し、エプロンに沈下・亀裂・段差が生じた。エプロンは津波により剥がされて折り重なっており壊滅的被害を受けた (写真 10.2.3)。

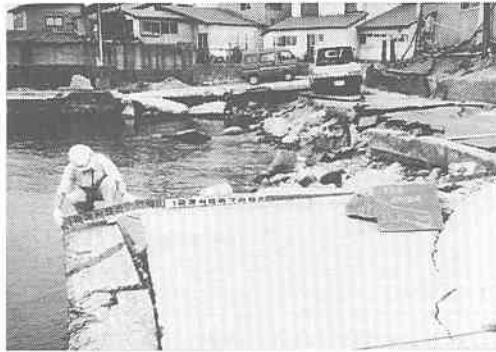
写真 10.2.4 奥尻港南物揚場の被災状況

南物揚場は、図 10.2.1 中の 5-b で示される施設であり、昭和 45 年に完成した重力式プレパックドコンクリート構造の係船岸である。本施設の被災断面を図 10.2.7 に示す。被害は全延長 123.7 m にわたって発生し、写真 10.2.4 に示すように、延長 28.4 m で堤体が崩壊し、その他の区間では、天端高が最大 62 cm、最小 26 cm の沈下が生じ、堤体が最大 75 cm 海側に傾斜移動した。また、エプロンには幅 3 cm くらいの亀裂が多数発生し、壊滅状態となった。

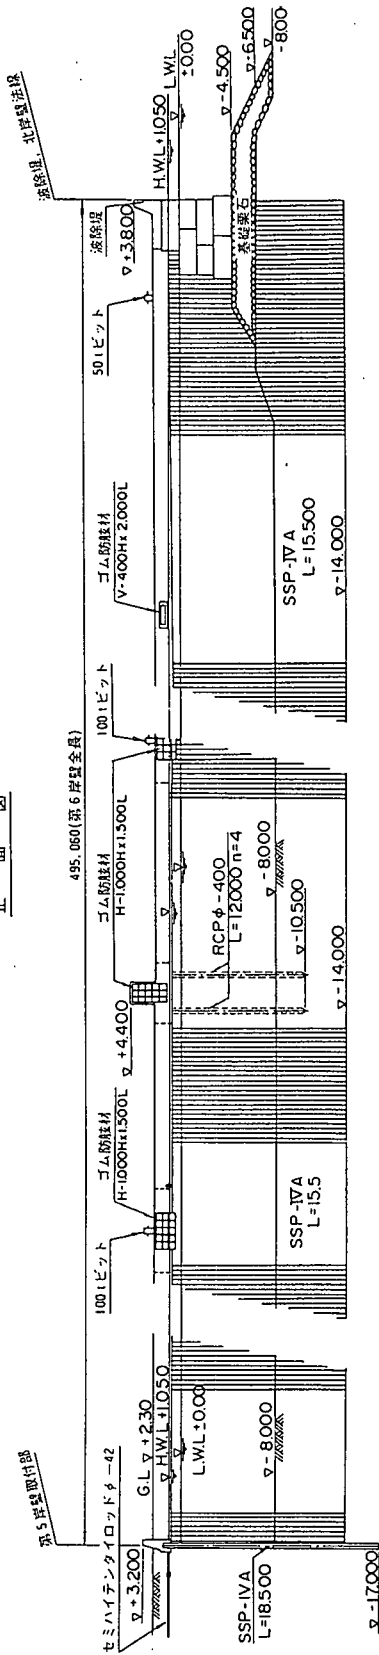
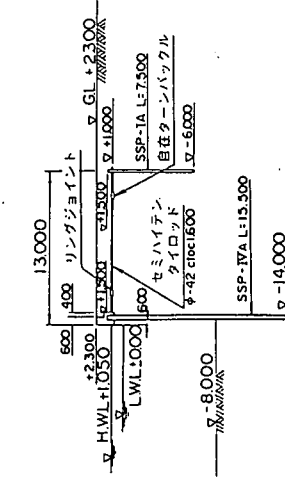
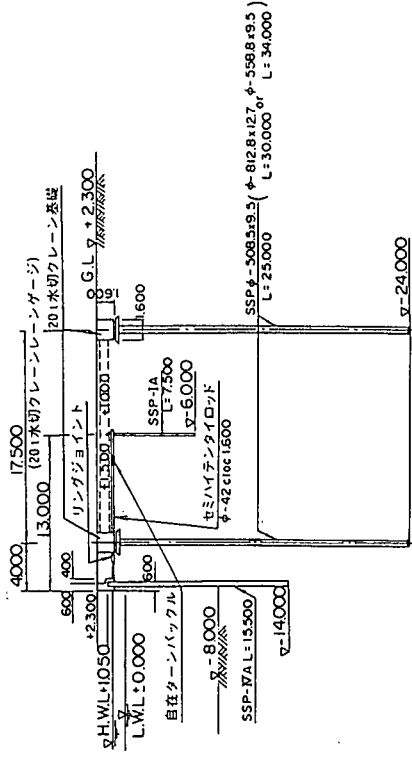
図 10.3.3 函館港弁天地区第6岸壁 (-8.0 m) 縦断面図・標準断面図

本施設は控え矢板式の係船岸であり、総延長は495mである。本施設の被災断面図を図10.3.2、縦断面図・標準断面を図10.3.3に示す。被害としては、矢板が前面に大きく傾き、岸壁全長にわたって

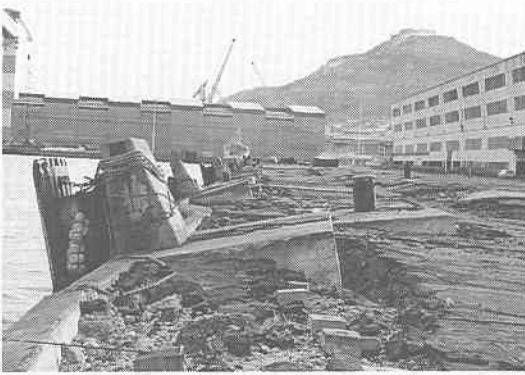
写真 10.3.1 函館港弁天地区第6岸壁 (-8.0 m) 被災状況 (法線部)

法線および天端が大きく変位する被害を受けた。特に、岸壁中央部での被害が大きく、法線は最大で 5.21 m せり出し、天端は 1.46 m まで沈下している (写真 10.3.1)。ただし、潜水調査によると、矢板に破損などの損傷はないことが報告されている。タイロッドおよび控え工の被災に関しては不明である。エプロンには岸壁背後 5 m のところに法線に平行に大きな亀裂が発生している (写真 10.3.2)。また、エプロン全体にわたって陥没・沈下・亀裂・噴砂が発生している。岸壁背後に建てられた上屋とエプロンの間には、エプロン部の沈下により数 10 cm の段差が発生し、さらに上屋内部では噴砂が全体にわたって発生し不同沈下を生じた。

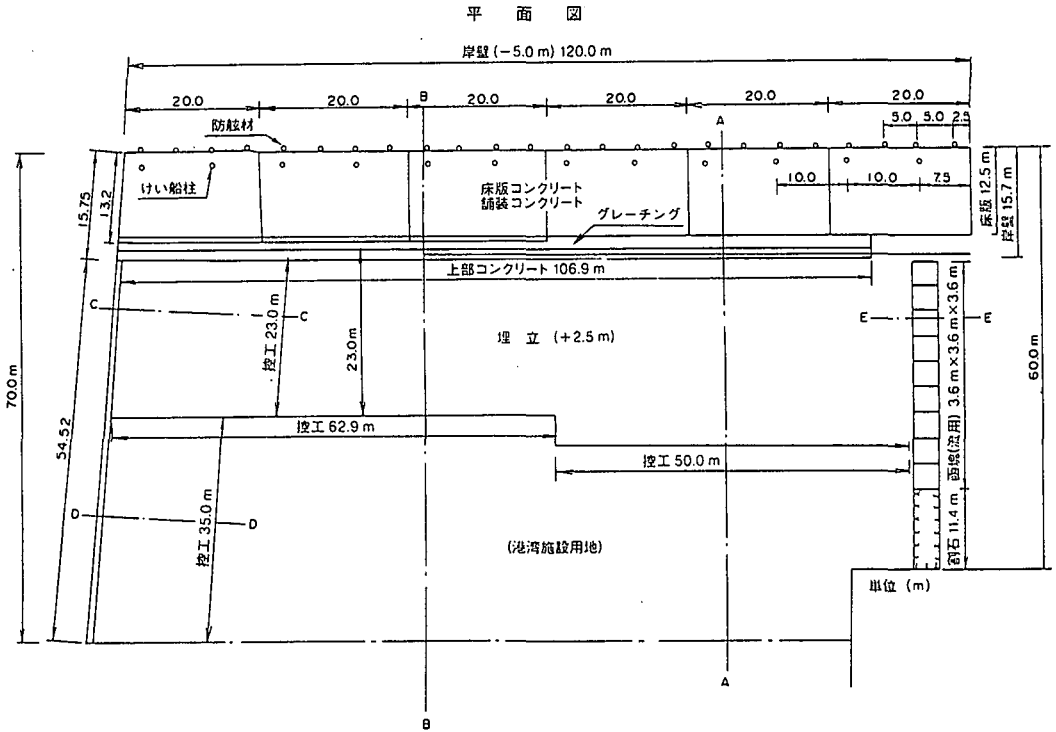
図 10.3.4 函館港豊川地区豊川埠頭岸壁 (-5.0 m) 平面図

背後は矢板式の土留め壁が用いられた埋立地盤である。土留め壁背後の埋立て土には火山灰が用いられている。設計震度は $k_h=0.10$ である。被害は栈橋本体には生じなかったが、背後の埋立地盤において被害が発生しており、エプロンの沈下、上屋との間に段差が生じた(写真10.3.3)。また、埋立て地盤の土留め矢板が前面にせり出したことにより、栈橋と埋立て地盤間のグレーチングのせり上がりが見られた。

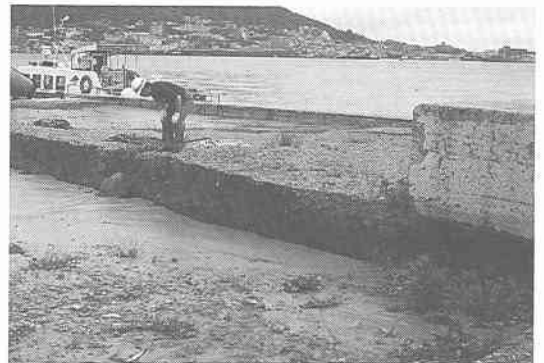
↑写真 10.3.6 函館港若松地区道路護岸 (-4.5 m) 被災  
状況 (控え位置)

被害としては、護岸法線が最大で80 cm 前面にせり出し、上部工の天端は最大で60 cm 沈下し、目地の開き、亀裂も発生している（写真 10.3.5）。法線の変位にともない、控え矢板に沿って地表面に最大15 cm の亀裂および最大60 cm の段差が発生している（写真 10.3.6）。また、控え矢板の前面へのせり出し量が、前面の矢板よりも大きいため、ダブルに緩みが生じている。

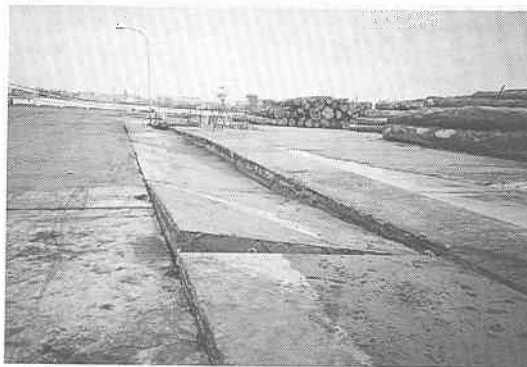
写真 10.3.7 函館港万代埠頭岸壁（-10.0 m）エプロン部被災状況

被害としては、セル本体には全く発生せず、岸壁背後で沈下・段差が発生している（写真 10.3.7）。また、埠頭内道路の損傷、麦搬送コンベアピットの損傷、門扉3基が損傷する被害が生じた。

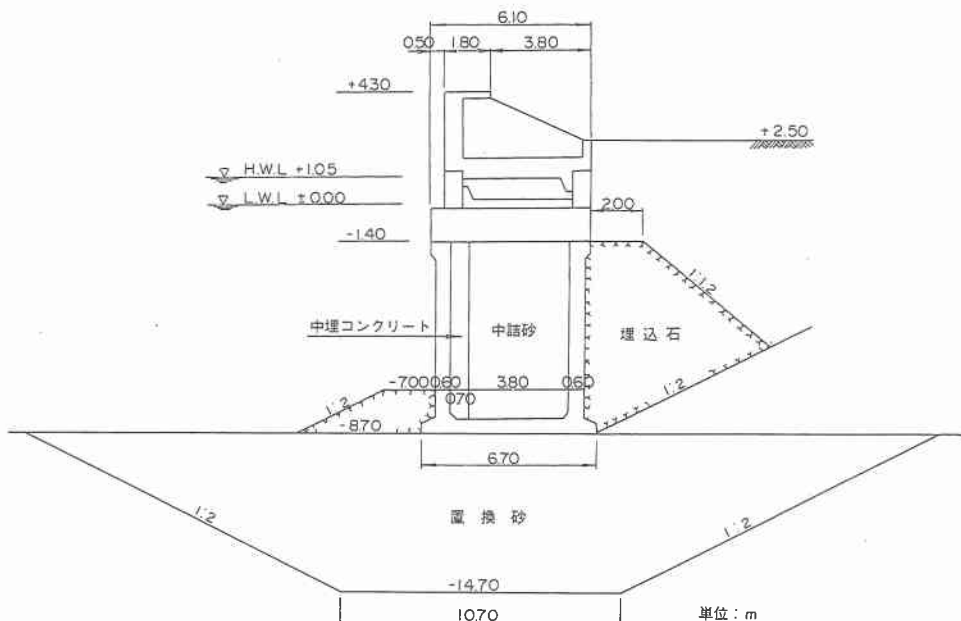
図10.3.12 函館港港町地区有川埠頭護岸標準断面図

有川埠頭の標準的な断面を図10.3.12に示す。有川埠頭護岸は水深7mの重力式護岸で、基礎は層厚6mの置換砂(標高-8.7m～-14.70m)により地盤改良されている。被災状況は、護岸背後の地盤に沈下・亀裂が発生している。護岸には10～60cmの亀裂が入り、亀裂箇所では10～40cmのずれが生じている(写真10.3.9)。また、護岸先端部では、上部工が全体的に20～30cm程度海側に移動し、背後の地盤は70cm程度陥没した。

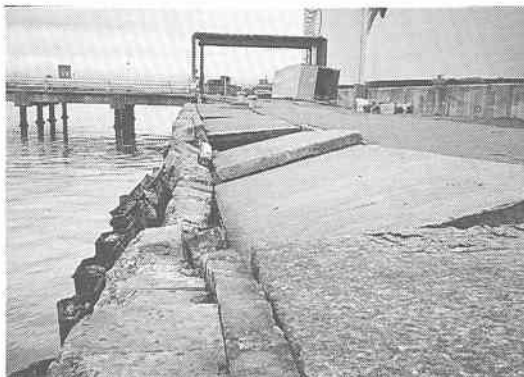
写真 10.3.10 函館港七重浜地区第3護岸被災状況

本施設の被災断面図を図 10.3.13、被災状況平面図を図 10.3.14 に示す。護岸は二重矢板式構造であり、1968 年の十勝沖地震で被災を受けた経緯から今回の地震前から法線は不連続であった<sup>2)</sup>。被害としては、最大 32 cm の法線の前面への変位が生じ、最大 69 cm の上部工の沈下が生じている (写真 10.3.10)。また、護岸背後の埋立地では亀裂が発生しており、陥没および空隙が見られている。

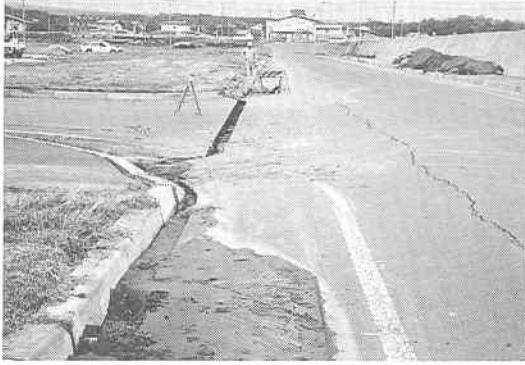
写真 10.4.1 森港西防波護岸背後の被災状況  
（矢板式構造区間）

本施設の被害としては、法線が陸側の矢板構造の区間で7～15 cm，沖側の重力式構造の区間で10～21 cm 前面に変位し，上部工の沈下は，両構造形式の区間ともに1～5 cm となっている。また，法線の前面への変位によって，背後地盤（②西臨港道路）で沈下・亀裂が生じている。陸側の矢板構造の区間では，控え矢板位置（道路舗装面）で亀裂が発生し，道路接続部に開き，噴砂が見られる（写真 10.4.1）。ただし，地震直後は道路面の亀裂のみが観察されたが，その後の調査では，控え矢板背後の路面が沈下し段差が生じていた。段差は地震後 1～2 週間で徐々に発生したようである。重力式構造の区間では，本体背面位置（道路部では道路縁石位置）で段差が発生している（写真 10.4.2）。段差は，沖側に行くほど大きくなっており，最大で 60 cm 程度となっている。また，沖側の隅角部においては，本体の傾斜および開きによって背後の土砂が吸い出しを受けている。

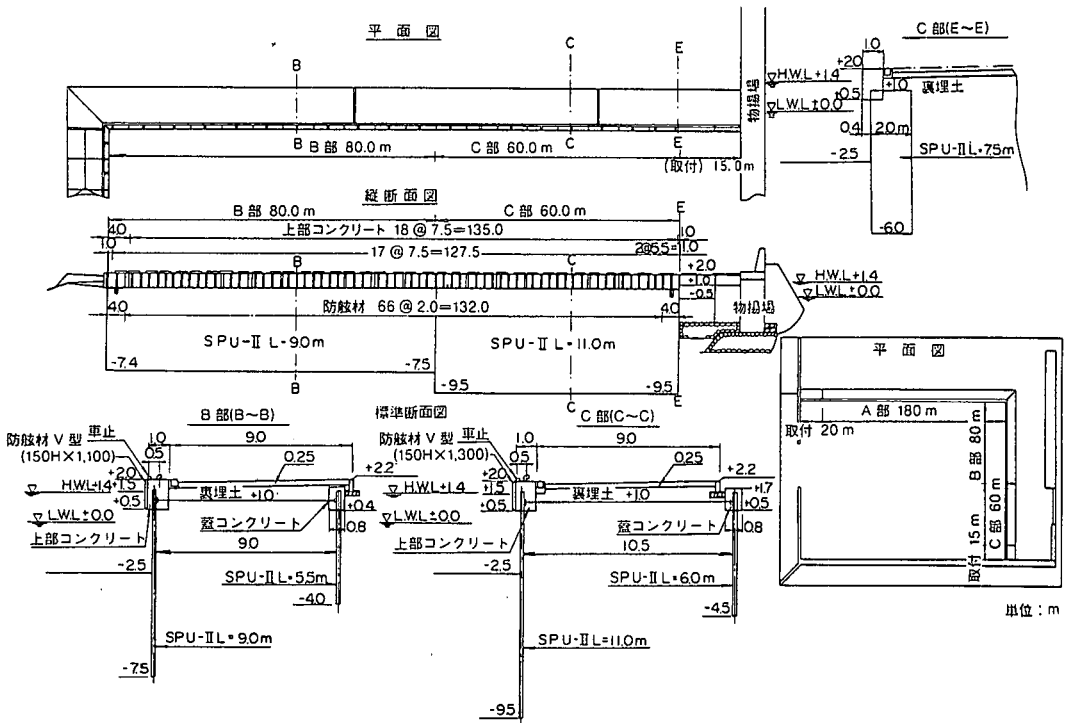
図 10.4.4 森港西-2.5 m 物揚場平面図・縦断面図・標準断面図

本施設の被害としては，エプロン目地部に多数の開き・段差が発生するとともに，控え工付近で亀裂が発生し噴砂が生じている。なお，控え工位置は，陸側の本体 80 m の区間では法線から 9 m，沖側

の本体 60 m の区間では法線から 10.5 m の位置となっている。沖側ほど法線の前面への変位が大きく、最大で 53 cm の変位となっている。法線の前面への変位にともない、控え工位置で亀裂・噴砂が発生し (写真 10.4.3), エプロンに沈下, エプロンと上部工の目地部に段差が発生している。エプロンの沈下量としてはエプロン中央部で大きくなっている。また, 控え工位置での地表面の亀裂により, 排水工に被害も発生し, エプロン背後地盤の沈下によって, 背後道路とエプロンの目地部に段差が生じている。

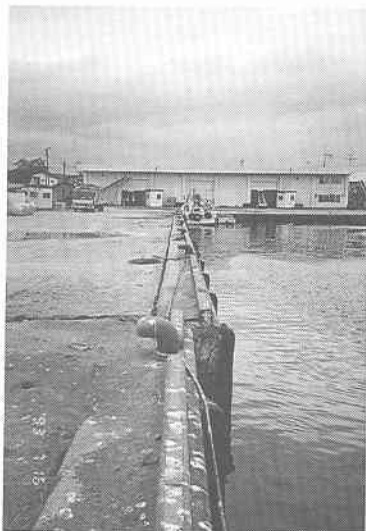
←写真 10.4.4 森港中央埠頭-4.5m 岸壁被災状況 (法線のズレ)

本施設の被害としては, 岸壁法線が前面に 30~70 cm 程度変位するとともに, 直杭式と矢板式の控え工の境界部線上では, エプロンに亀裂が生じ, 岸壁上部工では 35 cm のズレが生じている (写真 10.4.4)。エプロンには, 法線の変位にともない沈下が生じ, エプロン目地部に 2~10 cm の開きが発生するとともにエプロンと上部工の目地部に 5 cm 前後の開きおよび 5~20 cm 程度の段差が生じている (写真 10.4.5)。控え工の位置は, 直杭式の区間が法線から 18.2 m, 埠頭先端部の矢板式の区間が法線から 19.2 m となっている。この控え工位置で, 岸壁の変位にともない岸壁法線平行に地盤に亀裂が発生し, 50 cm 以上の段差が発生している。また, 埠頭先端隅角部では, U 型矢板の接合部 (溶接部分) が外れ土砂が流出している。

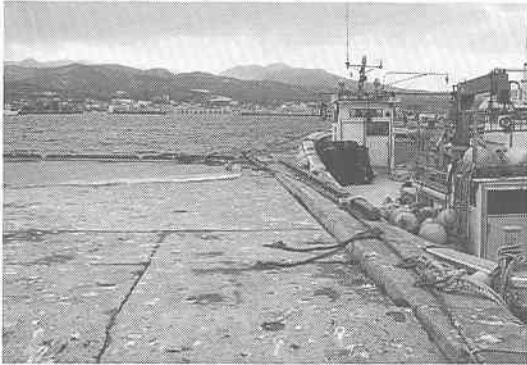
写真 10.4.6 森港中央埠頭岸壁取付先端部被災状況  
(矢板式構造区間)

本施設の被災状況としては、矢板式構造の区間では、法線が 20~55 cm 程度前面に変位し (写真 10.4.6)、それに伴い背後地盤に沈下が生じるとともに控え工位置で地盤に亀裂が発生している。背後の張ブロック間にも段差・開きが発生し、上部工に亀裂・段差が発生している。西端隅角部では、先に述べたように矢板接合部 (溶接部分) が外れ、土砂の流出を受けており、控え矢板式と直杭式との境界部 (西端から約 20 m 地点) では、U 型矢板の接合 (つめ) が外れ背後の土砂が流出している。また、矢板式と重力式の境界部 (西端から約 40 m 地点) では、U 型矢板をプレパクトコンクリートで固定している部分が外れ、土砂が流出している。重力式構造の区間では、法線が最大で 83 cm 前面に変位するとともに上部工に大きな亀裂・段差が発生し (写真 10.4.7)、背後地盤でも広い範囲で沈下・亀裂および陥没が起こっている。

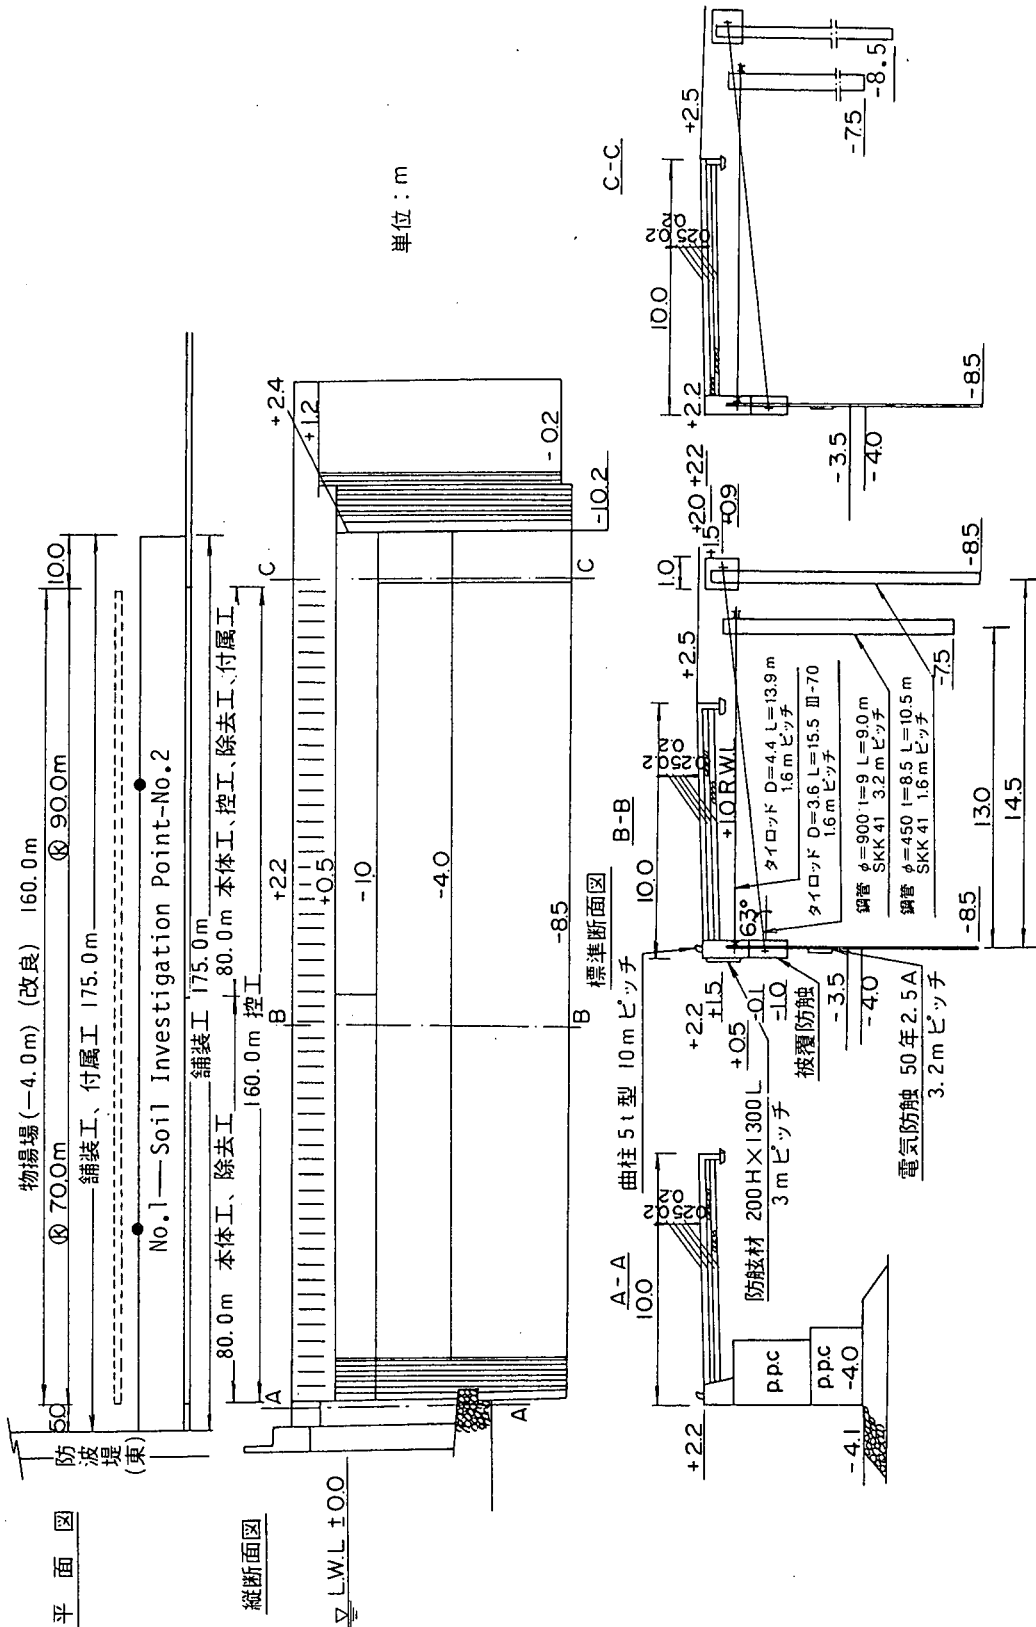
図 10.4.9 森港第1洞内物揚場 (-4.0m) 平面図・縦断面図・標準断面図

本施設の被害としては、法線の変位が沖側で大きくなる傾向にあり、最大で 27 cm の変位となっている。法線の変位にともない、エプロンが沈下し、エプロンの目地部に 5 cm 前後の開き、上部工とエプロンの目地部に 5 cm 前後の段差が発生している。エプロンには数か所で亀裂も発生している。また、法線の変位に追従して、控え工も前面に変位し、それに伴って控え工位置で幅 30 cm 前後、高さ 50 cm 前後の亀裂・陥没が法線と平行方向に発生している (写真 10.4.8)。

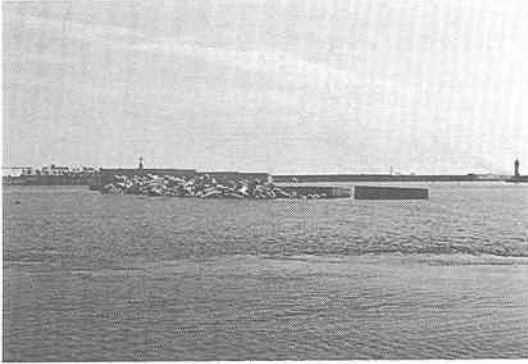
写真 10.6.1 青苗漁港東防波堤被災状況

本施設は重力式ケーソン構造（消波工付）の防波堤である。本施設の被災状況平面図を図 10.6.2、標準断面図および被災後の変形図を図 10.6.3、被災状況を写真 10.6.1 に示す。

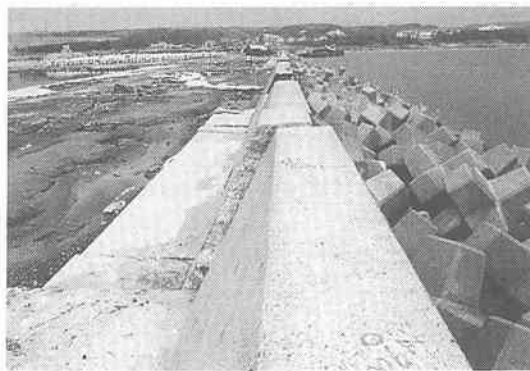
写真 10.6.5 青苗漁港東護岸被災状況

本施設の被害としては、本体が最大 80 cm 沈下するとともに、一部の胸壁の崩壊、目地部のズレが発生している。また、護岸法線に最大 29 cm のズレが生じている。

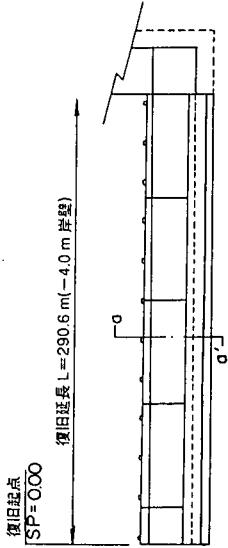
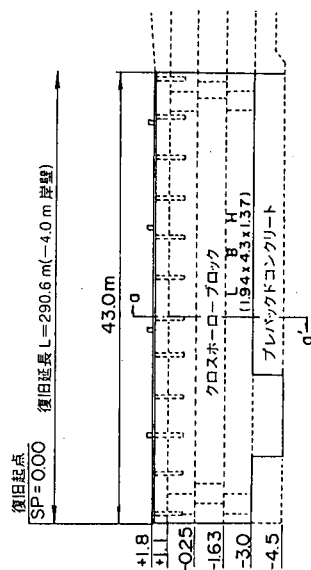
図 10.7.2 須築漁港-4.0 m 岸壁被災状況図

本施設は直積消波ブロック式構造の岸壁である。本施設の被災状況平面図・縦断面図・標準断面図を図 10.7.2、被災状況を写真 10.7.1 に示す。
