## 第1章 被害の実態

### 1.1 被害の状況とその特徴

兵庫県南部地震は、明石海峡付近に震源があり、淡路島、阪神間および北摂地方に大きな被害を与えた。阪神間は、北に六甲山が走っており、幅約3 km程度の平地に北から阪急電鉄、JR在来線（東海道線）、国道2号線、阪神電鉄、国道43号線および阪神高速3号神戸線などの主要幹線鉄道および道路が東西に通過し、さらに海側には阪神高速5号湾岸線がある。また、六甲山脈が終わる西宮市以東では、平野は南北に広がり、この地域では、さらに中国縦貫自動車道、JR宝塚線、阪急電鉄今津線、宝塚線、JR山陽新幹線及び名神高速道路が走っている。これらを構成する構造物は、高架橋の橋脚、橋台などコンクリートにより施工されたものが多い。

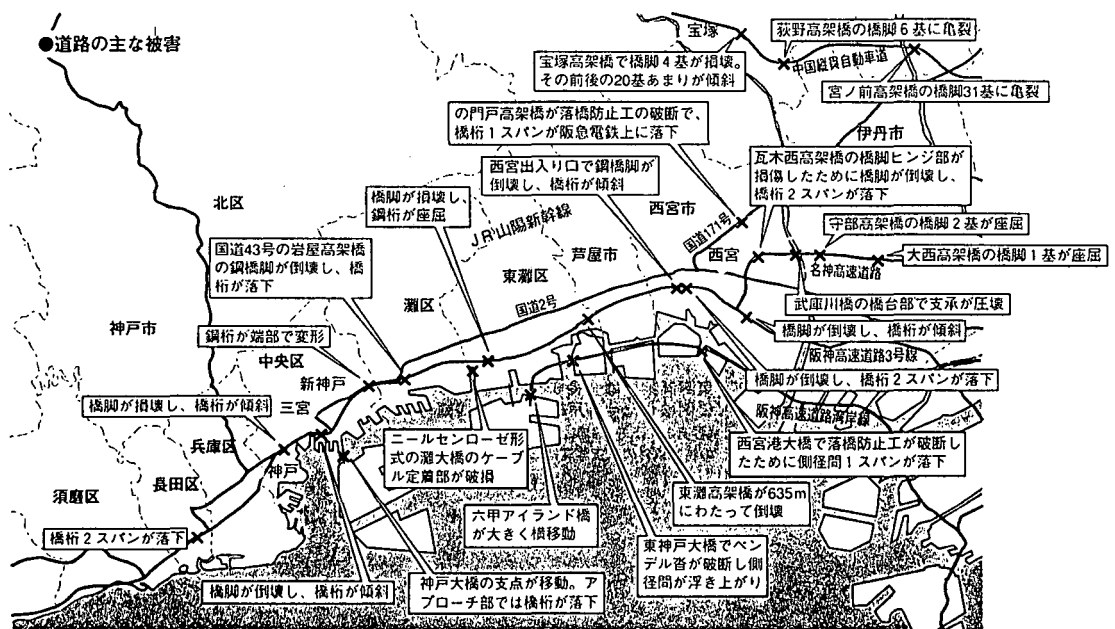
図-1.1.1 道路の主な被害箇所<sup>1)</sup>

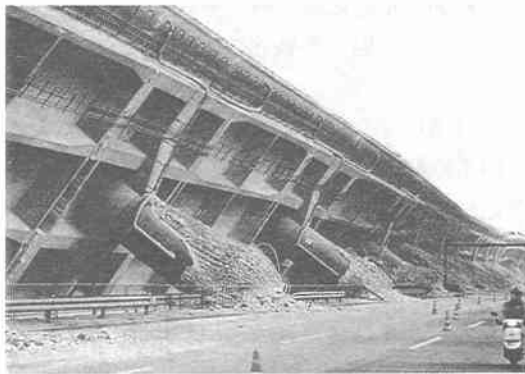
阪神高速3号神戸線は、西宮から月見山間の20数ヶ所において橋脚の倒壊、傾斜、落橋などの大きな被害を受けた。特に、深江地区では連続して約635 mにわたり、ピルツ形式の橋脚が上部工もろとも橋軸直角方向へ倒壊した。

写真-1.1.1 橋脚倒壊部（ピッツ橋脚）

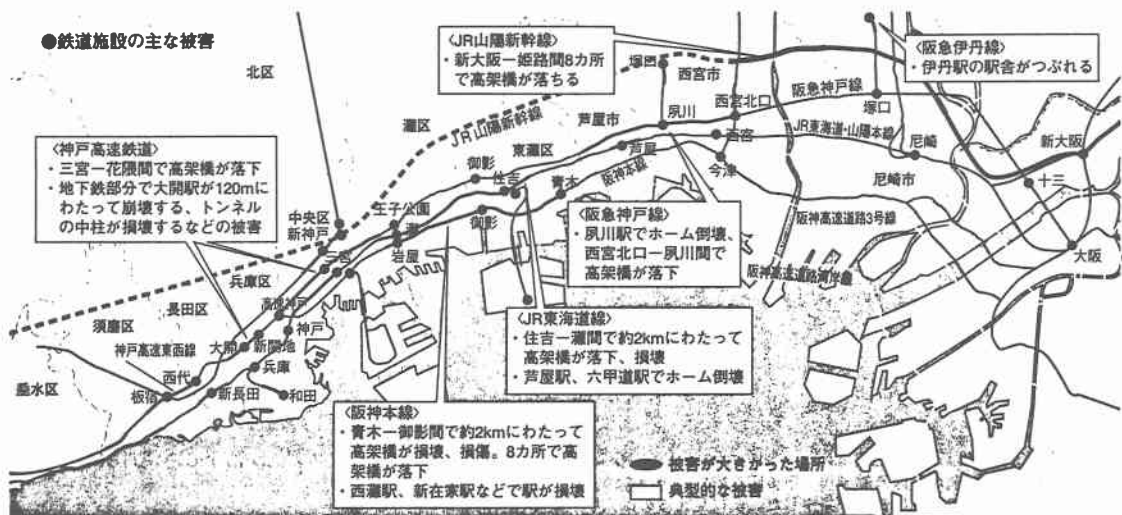
図-1.1.2 鉄道構造物の主な被害箇所<sup>1)</sup>

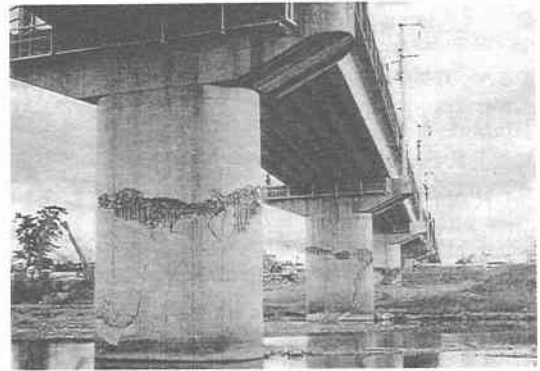
写真-1.1.6 鉄道高架橋の被害（その2）

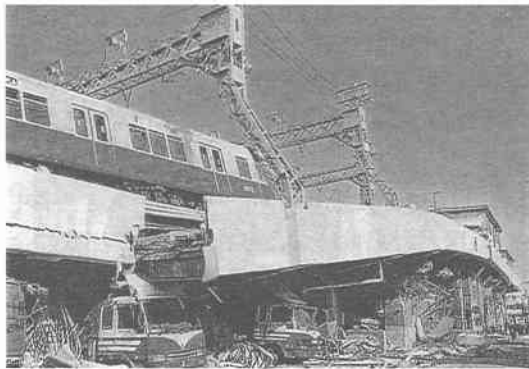
写真-1.1.7 鉄道高架橋の被害（その3）

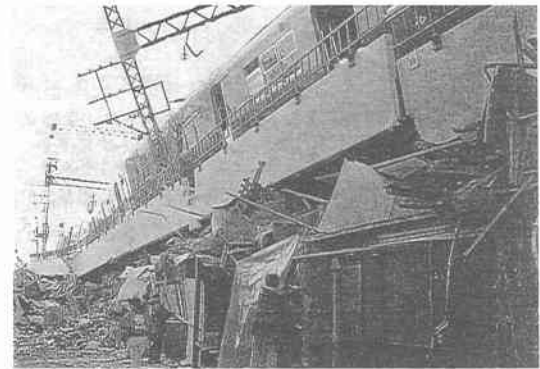
写真-1.1.8 鉄道高架橋の被害（その4）

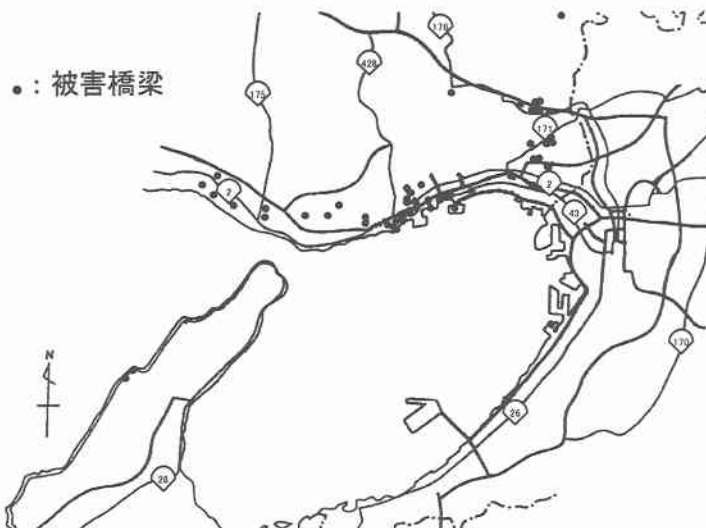
中小橋梁が主要部分を占める一般道路橋<sup>2)</sup>では、兵庫県土木部管理の一般道路橋 31 橋及び神戸市土木局管理の一般道路橋 46 橋の計 77 橋に被害の発生が報告されている。図-1.1.3 は被災橋梁マップを示したものであるが、ほぼ帯状に被害範囲が分布しているのがわかる。ここでは、これらを調査対象として被害の特徴などを明らかにする。

図-1.1.3 兵庫県土木部及び神戸市土木局管理一般道路橋の被害マップ

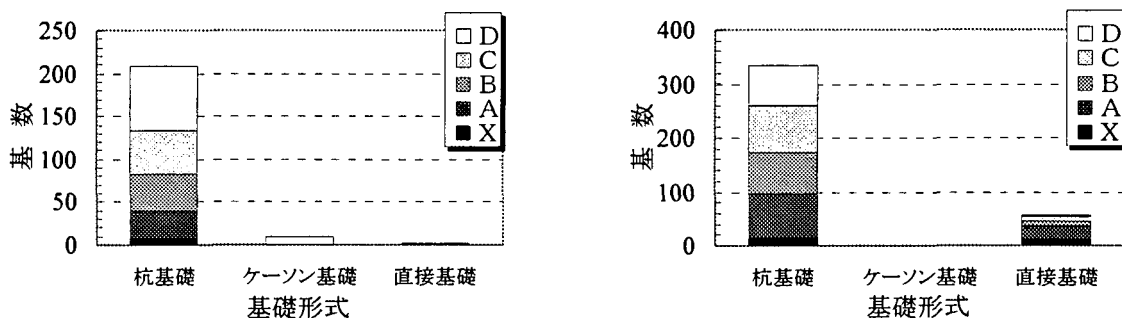
図-1.3.15 RC単柱橋脚の基礎構造別の損傷ランク分布

基礎構造形式の損傷ランクをRC角単柱橋脚およびRC丸単柱橋脚に対してそれぞれ図-1.3.15(a)および(b)に示した。RC角単柱橋脚において損傷ランクXおよびAの合計の割合はそれぞれ21および32%であった。RC丸単柱橋脚において損傷ランクXおよびAの合計の割合は62%であった。

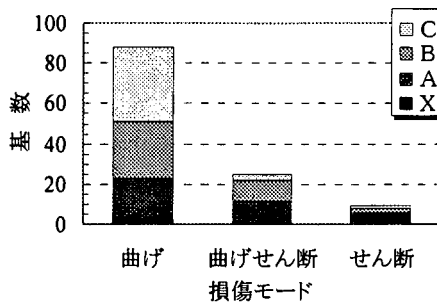
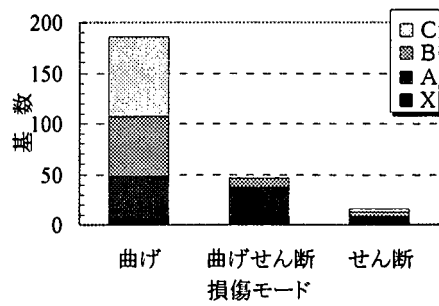
杭基礎構造の場合の損傷モードと損傷ランクとの関係をRC角単柱橋脚およびRC丸単柱橋脚に対してそれぞれ図-1.3.16(a)および(b)に示した。両者において損傷モードは曲げモードが多く、この損傷モードの場合にはせん断および曲げせん断損傷モードと比較して損傷ランクXとAの割合が低い。せん断モードで損傷した橋脚基数は少ないがその損傷ランクXの割合は角・丸単柱橋脚に対してそれぞれ56および20%で、さらにAランクを合計すると67および60%の高い損傷割合であった。また直接基礎構造の場合の損傷モードと損傷ランクとの関係をRC丸単柱橋脚に対して図-1.3.17(a)に示した。この場合曲げせん断モードが多く、このモードに対して損傷ランクXとAとの合計割合は75%であった。

(a) 杭基礎角単柱橋脚の損傷モード別損傷ランク分布

(b) 杭基礎丸単柱橋脚の損傷モード別損傷ランク分布

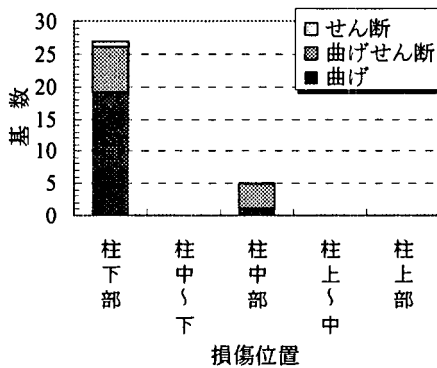
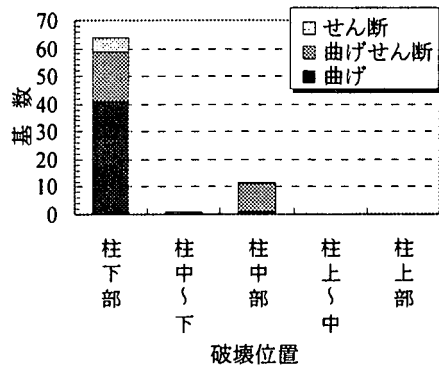
杭基礎構造の場合の損傷位置と損傷モードとの関係をRC角単柱橋脚およびRC丸単柱橋脚に対してそれぞれ図-1.3.16(c)および(d)に示した。両者とも柱下部の曲げ損傷モードの割合が高い。また、直接基礎構造の場合の損傷位置と損傷モードとの関係をRC丸単柱橋脚に対して図-1.3.17(b)に示した。この場合は前述の杭基礎と異なり柱下部より柱中部の曲げ損傷モードの割合が高かった。

(c) 杭基礎角単柱橋脚の損傷位置別の損傷モード分布(損傷ランクA)

(d) 杭基礎丸単柱橋脚の損傷位置別の損傷モード分布(損傷ランクA)

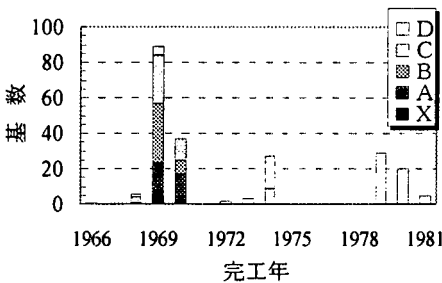
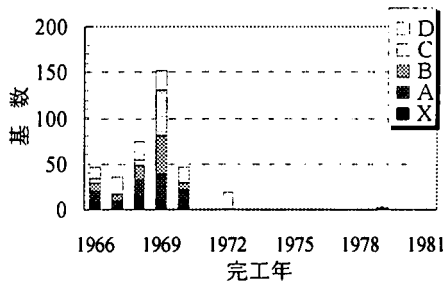
図 3.1.18 RC単柱橋脚の完工年別の損傷ランク分布

図-1.3.18(a)および(b)にそれぞれRC角単柱橋脚およびRC丸単柱橋脚の完工年別の損傷ランク分布を示した。1970年以前に完工したのものには損傷ランクのXおよびAの割合が1972年以降に完工したもの

と比較して高かった。これは耐震に対する設計法との関連が考えられる。すなわち、損傷した橋脚は設計水平震度 0.2 で設計されており、帯鉄筋も D16 が 20~30mm ピッチで配置されていた。

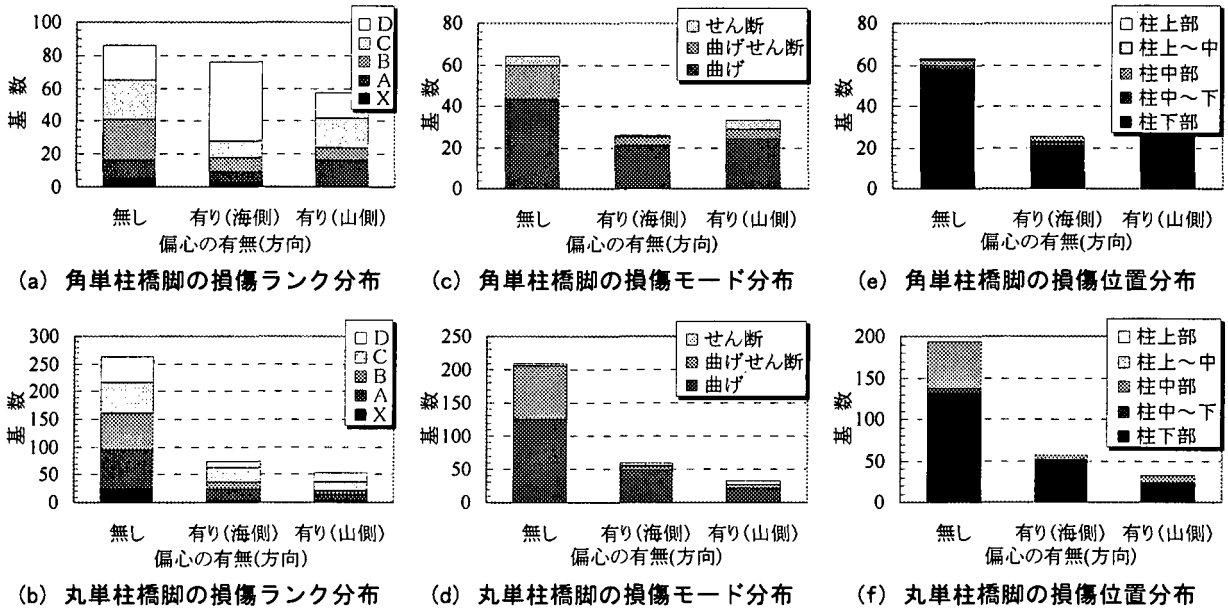
図-3.1.19 RC単柱橋脚の偏心の有無別の損傷

図-1.3.19(a)および(b)にそれぞれRC角単柱橋脚およびRC丸単柱橋脚における偏心の有無別の損傷ランク分布を示した。RC角単柱橋脚において損傷ランクXおよびAの合計の割合は、偏心無、海側へ偏心および山側へ偏心に対して、それぞれ約18、12および28%と山側へ偏心している橋脚の損傷割合が高かった。RC丸単柱橋脚の場合損傷ランクXおよびA合計の割合は、偏心無、海側へ偏心および山側へ偏心に対して、それぞれ約36、29および24%とRC角単柱橋脚とは逆に偏心無あるいは海側へ偏心している橋脚の損傷割合が高かった。

図-1.3.19(c)および(d)にそれぞれRC角単柱橋脚およびRC丸単柱橋脚における偏心の有無別の損傷モード分布を示した。RC角単柱橋脚およびRC丸単柱橋脚ともに偏心している方が曲げ損傷モードの割合が高く、特に海側へ偏心しているものはRC角単柱橋脚およびRC丸単柱橋脚でそれぞれ81および82%と高い割合を示した。この場合偏心無の曲げ損傷モードの割合はRC角単柱橋脚およびRC丸単柱橋脚でそれぞれ67および60%であった。

図-1.3.19(e)および(f)にそれぞれ角柱および丸単柱橋脚における偏心の有無別の損傷位置分布を示した。偏心による損傷位置への影響は少ないと思われる。海側へ偏心したものと山側へ偏したものを比較すると山側へ偏したもののほうがわずかながら中部での損傷割合が高かった。

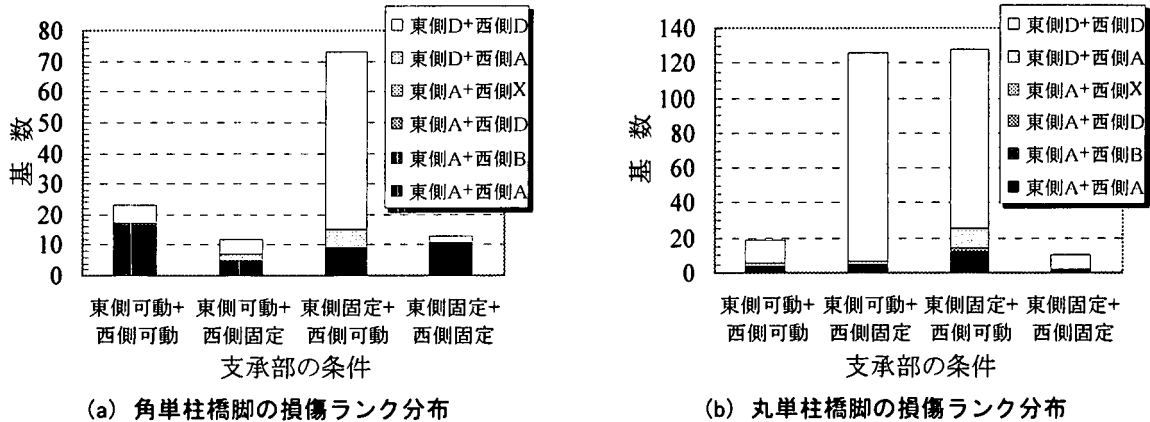
図-3.1.20 RC単柱橋脚の支承部の条件（固定または可動）と損傷ランク分布

図-1.3.20(a)および(b)にそれぞれRC角単柱橋脚およびRC丸単柱橋脚の支承被害ランク分布を示した。RC角単柱橋脚の場合、支承の約60%が東側可動+西側固定であり、その場合東西の支承に被害ランクDの割合が約80%もあった。これに対して両側固定あるいは両側可動のものは東西の支承に損傷Aの割合がそれぞれ70および85%と、大きく損傷した。また、RC丸単柱橋脚において東側固定+西側可動および東側可動+西側固定の場合、東西の支承で損傷ランクDの割合はそれぞれ94および80%であった。両RC単柱橋脚を総合すると東側可動+西側固定の支承の損傷が最も少なかった。

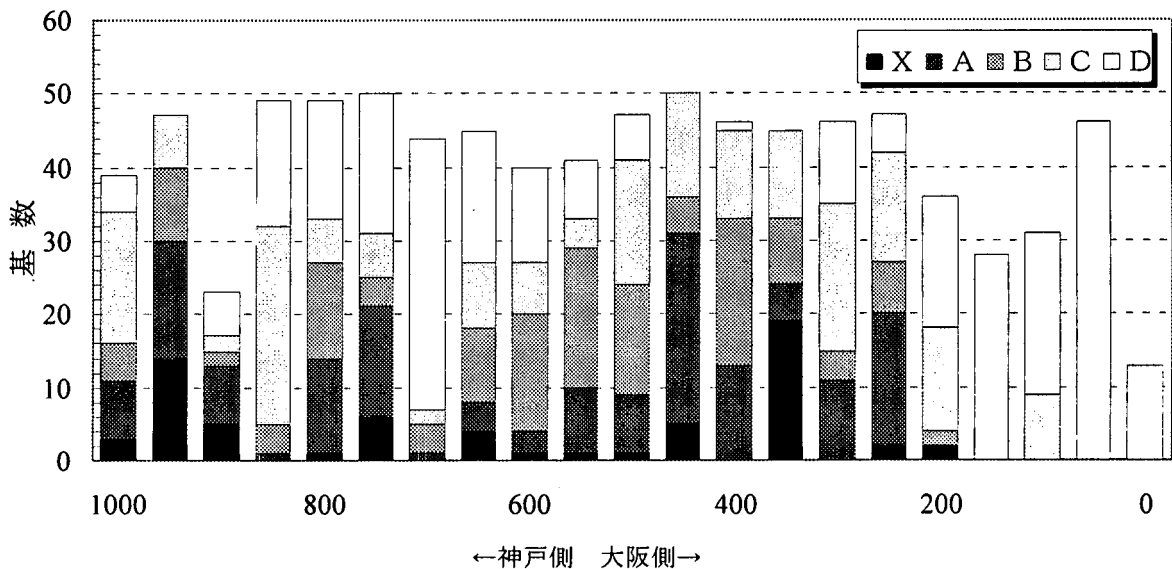
図-1.3.21 地域別のRC単柱の損傷ランク分布

調査区間の橋脚を50基ごとにその損傷ランクを図-1.3.21に示した。地域的な損傷の程度が明確にみとれる。あわせてA3でカラー印刷したグラフと対比していただければ地域特性がよく理解できる

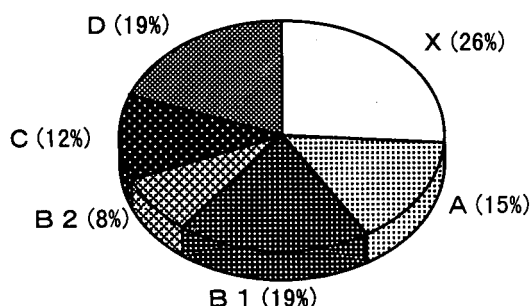
図-1.3.22 損傷度分布

各損傷度の構成数を図-1.2.22に、損傷モードと損傷度の関係を図-1.2.23に示す。図-1.2.22によると、橋脚の倒壊を示す最高損傷ランクXの構成数が最大となっており、調査対象地域が非常に被害の大きかった地域であることがわかる。続くA、B1ランクも大きな割合を占めているが、無損傷を示すDランクのブロックも20%程度と比較的大きな割合を占めているのが特徴となっている。

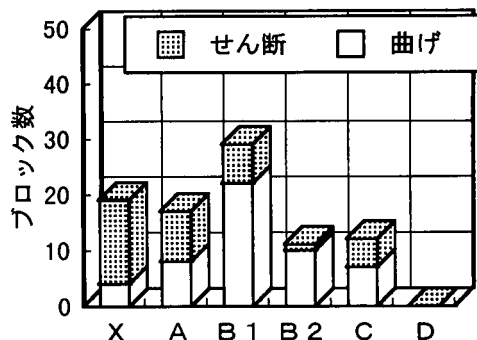
図-1.3.23 損傷モードと損傷度の関係

図-1.2.23によると、Xランクにせん断破壊が多いことがわかる。Xランクの構造物は破壊モードの判定が出来ないほど損傷が激しかった構造物が多かったため、これらをあわせるとせん断破壊したブロック数はさらに増えるものと予想される。また、Cランクの中でも半数弱の構造物でせん断クラックが卓越しており、地盤条件や入力地震動の大きさ等の条件が悪ければこれらの構造物も損傷度が大きくなっていったものと考えられる。

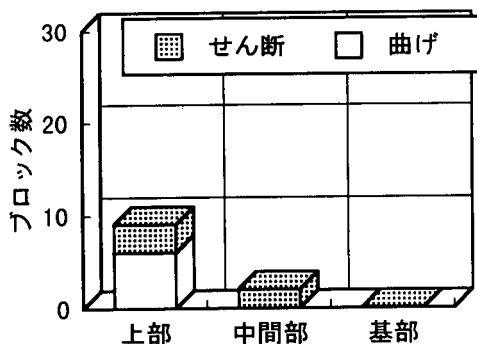
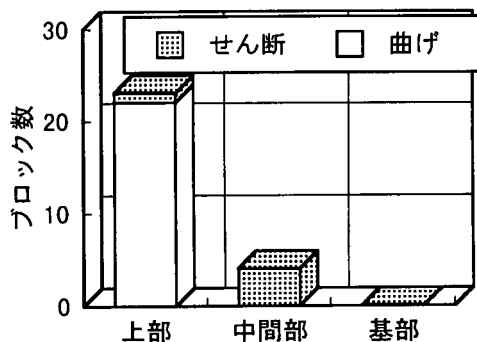
損傷位置別の損傷モードで損傷度がAの場合を図-1.2.24、損傷度がB1の場合を図-1.2.25に示す。これらの図より、損傷位置が柱上部の場合には曲げ破壊が卓越し、柱中間部の場合にはせん断破壊が卓越

していることがわかる。せん断耐力が曲げ耐力よりも大で、柱上部に塑性ヒンジが形成された場合には、曲げ破壊となるが、これが形成されないとせん断破壊へと移行していく現象が現れているものと考えられる。なお、損傷度の大きかったXやAランクの構造物では損傷位置を特定できなかったものが多かった。

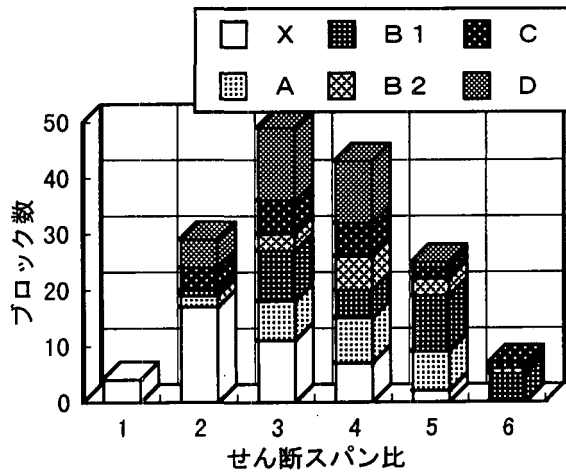
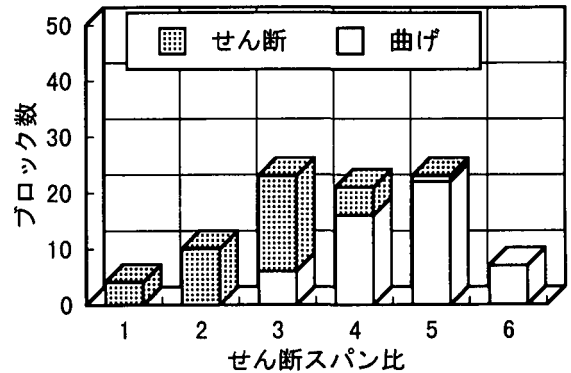
せん断スパン比と損傷度の関係を図-1.2.26 に、損傷モードとの関係を図-1.2.27 に示す。なお、ここで言うせん断スパン比とは橋脚高さ（フーチングの天端からスラブの下端まで）を有効高さで割った値である。図-1.2.26 によると、せん断スパン比の小さい場合には損傷度も比較的大きくなっているが、せん断スパン比が4を越えると顕著な傾向は見つけにくく、他の要因の影響が大きいものと考えられる。図-1.2.27 を見ると、せん断スパン比が小さくなるに従って、曲げ破壊型からせん断破壊型に移行していく状況が明確に現れていると言える。

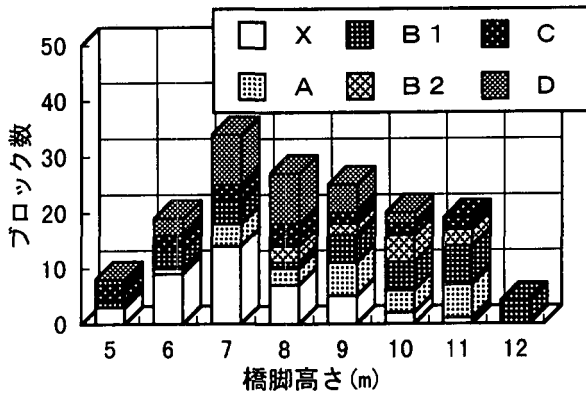
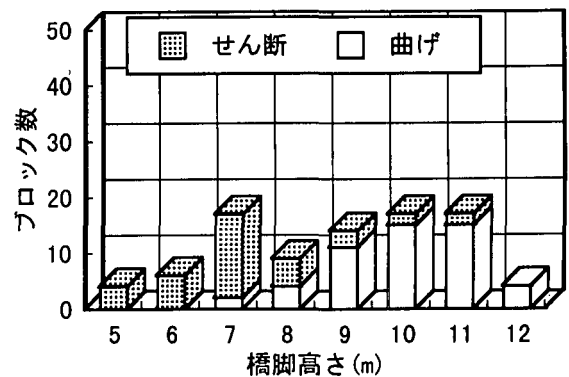
橋脚高さとの関係を図-1.2.28 に、損傷モードとの関係を図-1.2.29 に示す。なお、ここで言う橋脚高さとはフーチングの天端からスラブの天端までの実高さである。図-1.2.28 によると、せん断スパン比の場合と同様に、橋脚高さが小さい方が比較的損傷度は大きい。橋脚高さが大きくなっても大きな損傷を受けている場合もあり、明確な傾向は出ていない。これに対して、図-1.2.29 を見ると、せん断スパン比の場合と同様に橋脚高さが小さい場合ほどせん断破壊型の損傷を受けていることがわかる。

せん断スパン比や橋脚高さを大きくすることにより、損傷モードを曲げ破壊型とすることが出来るが、このことが直接的に損傷度の低減には結びついていない。損傷度の大きさについては、入力地震波の大きさ、地盤条件、保有耐力の大きさ等の要因が密接に関わってくるため、これらを総合的に勘案して検討すべき問題であろう。

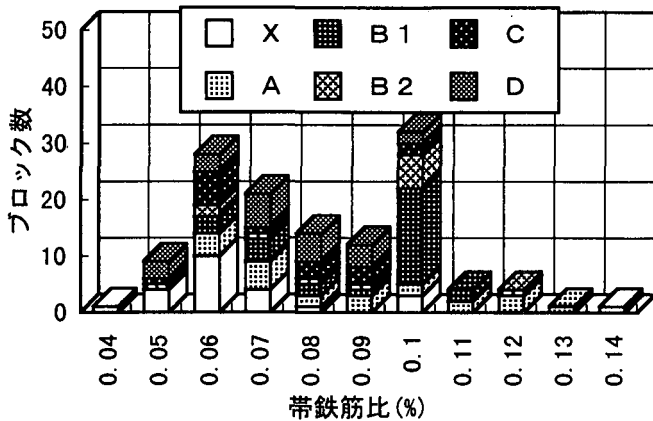
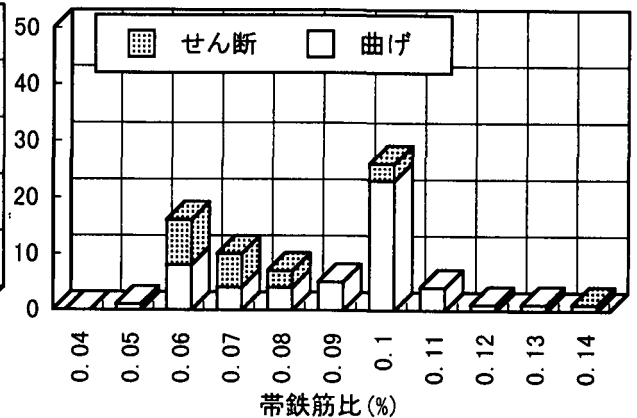
帯鉄筋比と損傷度の関係を図-1.2.30 に、損傷モードとの関係を図-1.2.31 に示す。帯鉄筋比は 0.04% から 0.14% までばらつきが見られるが、0.06% から 0.1% までで全体の 84% を占めている。損傷度を見ると帯鉄筋比が 0.06% 以下の場合に X ランクの損傷の割合が大きくなっている点以外には特徴的な傾向は見られない。損傷モードを見ると帯鉄筋比が 0.08% 以下の場合にせん断破壊型の損傷が比較的多く見られる。

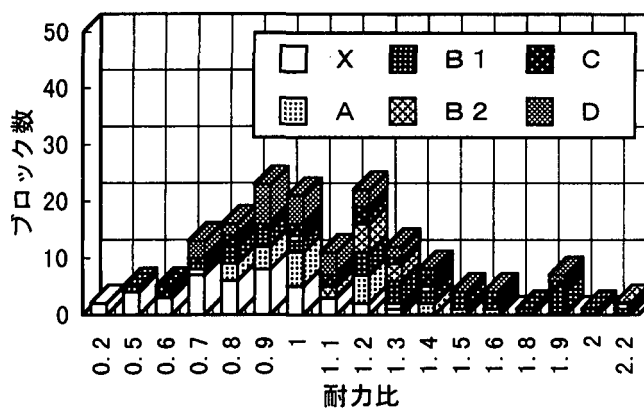
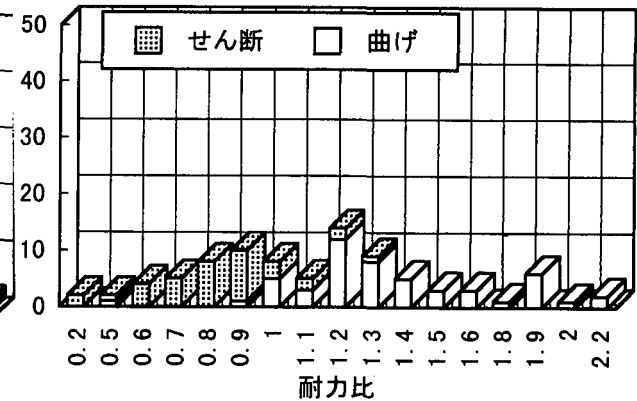
せん断耐力と曲げ耐力の耐力比と損傷度の関係を図-1.2.32 に、損傷モードとの関係を図-1.2.33 に示す。なお、ここでのせん断耐力および曲げ耐力は、「鉄道構造物等設計標準・同解説（コンクリート構造物）」に従って算定している。図によると、耐力比が 1 未満のせん断破壊先行型のブロック数は全体の 40% 程度にものぼっている。この様な耐力比の範囲では当然せん断型の損傷がほとんどの状態で、X ランクや A ランクの損傷度の割合も大きくなっている。今回運良く損傷度の低かった構造物も早急にせん断補強が必要であるが、そのような処置は既にとられている。

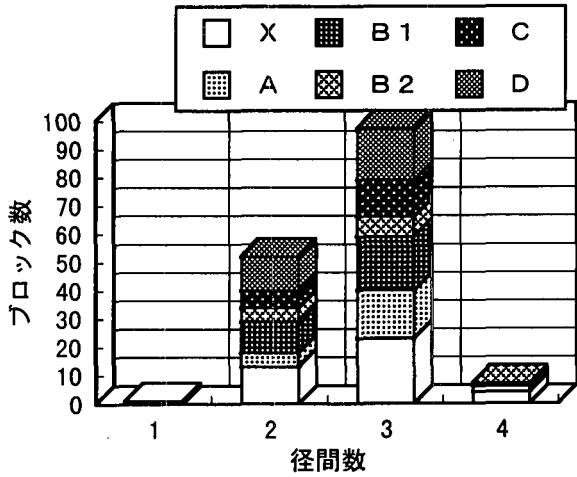
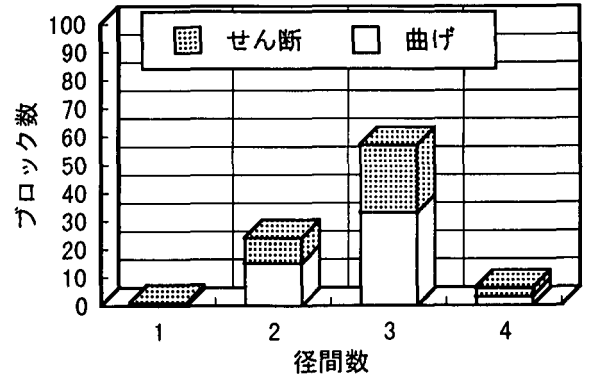
ブロックの持つ径間数と損傷度の関係を図-1.2.34 に、損傷モードとの関係を図-1.2.35 に示す。径間数は 1 から 4 までであるが、90% 以上が 2 か 3 の径間数を持つ。損傷度、損傷モードともに顕著な特徴は見られず、径間数の影響は小さいようである。

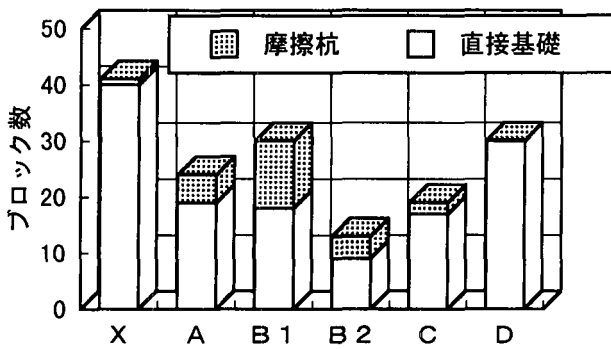
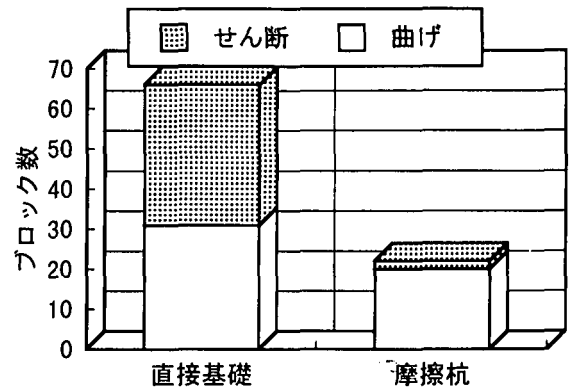
基礎形式を分類すると、85% が直接基礎で残りの 15% が摩擦杭基礎であった。基礎形式と損傷度の関係を図-1.2.36 に、損傷モードとの関係を図-1.2.37 に示す。摩擦杭基礎をもつブロック数が少ないため、明確な傾向は読み取りにくい、全体的に摩擦杭基礎を持つ構造物の方が損傷度が小さいように思われる。また、損傷モードは摩擦杭基礎の方はほとんどが曲げ型の損傷となっている。

基礎も含めて構造物を全体系で考えると、摩擦杭基礎を持つ構造物は直接基礎を持つ構造物と比較して長周期型の構造になっているといえる。このことから、今回の地震による入力地震動との関係で摩擦杭基礎を持つ構造物の方が地震による損傷が小さくなったものと推定される。また、摩擦杭基礎を持つ構造物は軟弱地盤上に建設されていることが予想されることから、地震動が地盤を伝播する段階で、入力波が若干減衰していたことも考えられる。

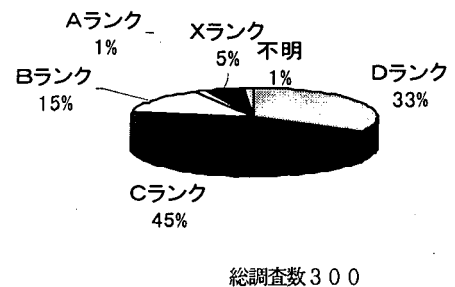
図-1.3.40 損傷ランク別の比率

調査区間の下部工（柱部）全体の損傷状況は、図-1.3.40に示す通りである。完全に崩壊に至ったものは15ブロックで全体の5%、損傷の大きいA,Bランクは16%あり、被害なしのクラック程度のものが約80%である。

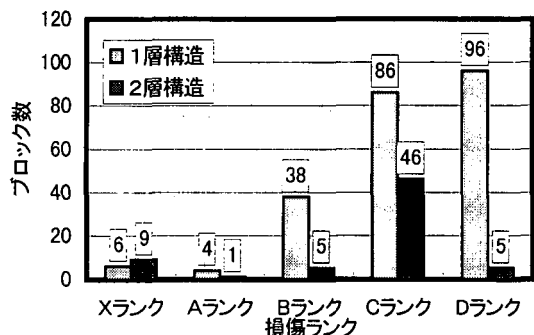
図-1.3.41 層構造と損傷ランク別ブロック数

RCラーメン、ラーメンアバットでは1層構造と2層構造があり、それぞれの構造別の損傷ランクを図-1.3.41に示す。全体の80%を占める1層構造のうち、損傷の大きなX,Aランクは230ブロック中の10ブロックで4%であるが、2層構造の場合のX,Aランクは66ブロック中10ブロックあり15%と比率が大きくなっている。また、

2層構造の特徴は損傷無しのDランクが非常に少なく何らかの損傷を受けている。この原因は、橋脚長が長くなり中間梁が存在することによる影響よると考えられる。図-1.3.42 にRCラーメン構造の1層と2層構造の概念図を示す。

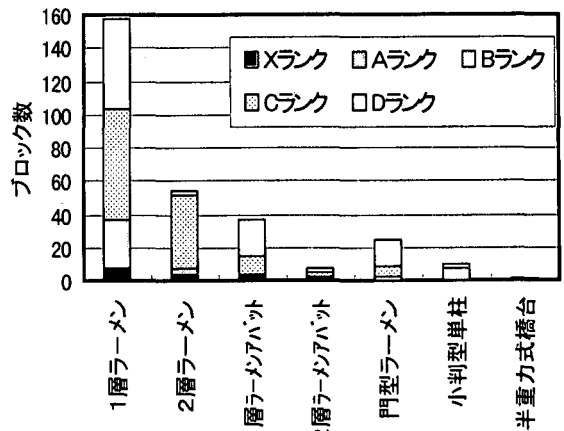
図-1.3.43 構造別損傷ランク

図-1.3.43 は個々の構造形式ごとの損傷ランクを示したものである。崩壊に至る被害を受けたのは立体ラーメン構造およびラーメンアバットで、門型ラーメンおよび単柱はBランク以下の損傷である。

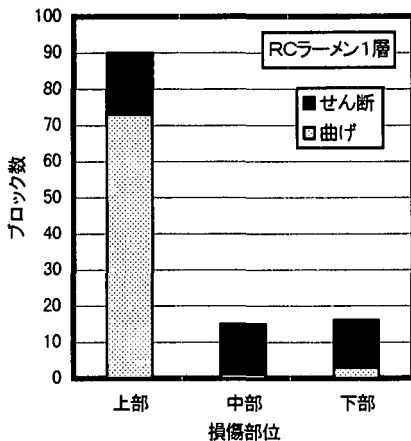
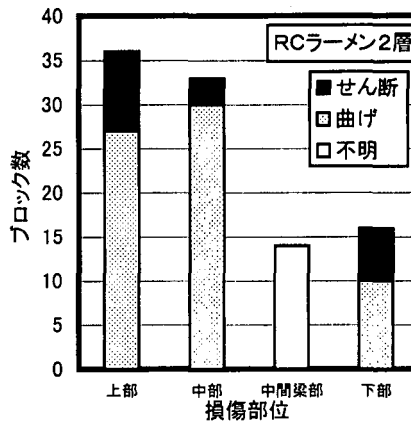
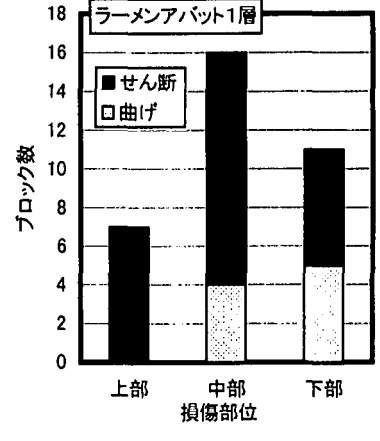
図-1.3.44 主な下部工の損傷部位と損傷モード

損傷を受けた部位とそのブロック数を主な構造別に図-1.3.44 に示す。図中のブロック数は2ヶ所以上の損傷がある場合は重複して数えている。1層RCラーメンでは柱上部のハンチ直下の打ち継ぎ部に曲げによるクラックの発生、鉄筋の露出したものが目立った。これは鉄道総合技術研究所の解析結果<sup>13)</sup>でも曲げ破壊パターンとなっていることに一致している。柱上部の損傷のモードは曲げが多いのに対して、柱中部および柱下部ではせん断が多くなっている。また、2層ラーメンでは1層ラーメンの場合と同様に柱上部のほか中間部および梁部にひび割れの発生しているものが増加しており、中間梁の影響によるものと考えられる。

ラーメンアバットの場合は、柱中部の損傷が多くなり、損傷モードはせん断が大部分を占めている。これは、桁重量を支持するために柱寸法が大きくなり柱長も一般部に比べて短いためと考えられる。

武庫川橋梁のRC小判形単柱式橋脚では、柱中部から柱下部の損傷が大部分で曲げひびわれが発生している。この損傷位置は、主筋の段落し部と一致していることが確認されている<sup>13)</sup>。

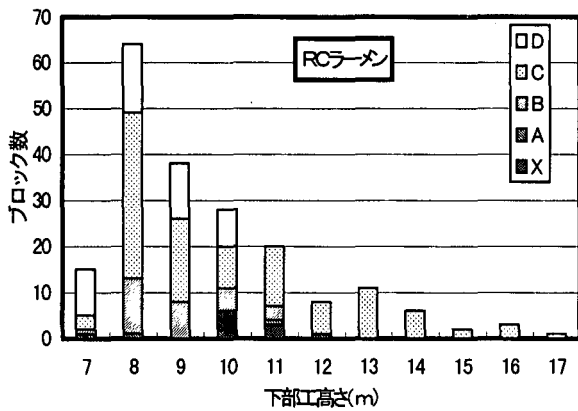
図-1. 3. 45 下部工高さと損傷ランク

下部工高さ（フーチング上面から床版上面までの高さ）別の損傷ランクを図-1.3.45 に示す。コンクリートの剥離が見られたBランク以上の損傷は下部工高さ7~12mの間に見られ、崩壊に至ったXランクは下部工高さ7m および8mにも一部見られるが、10~12mのものに集中している。これは設計高さが10mを超えるため中間梁を設け

た構造となっていることによるものと考えられる。

これらの結果を総括すると、Xランクの損傷はせん断補強鉄筋量の問題と標準設計により同一配筋として柱長を短くしている、あるいは中間梁を入れることによってせん断耐力/曲げ耐力比が低下したことにより、せん断破壊モードとなって崩壊に至ったと考えられる。

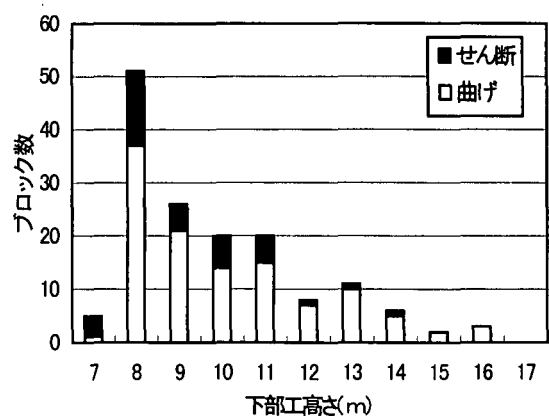
図-1. 3. 46 下部工高さと損傷モードの関係

下部工高さと損傷モードの関係(図-1. 3. 46)は下部工高さが7mと小さい場合にはせん断モードが卓越しているが、下部工高さが8, 9mと長くなるに伴って曲げモードが多くなっている。同様のことが2層構造の下部工高さが10m以上の範囲についてもいえる。なお、下部工高さ10mおよび11mの崩壊に至ったブロックはせん断破壊であった。

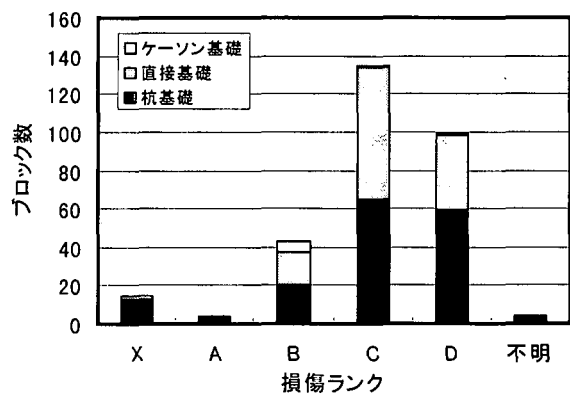
図-1. 3. 47 基礎形式と損傷ランク

基礎形式と損傷ランクの関係を図-1. 3. 47に示す。大きな損傷(X, Aランク)を受けたブロックの基礎形式は杭基礎が大部分を占め、Bランク以下では杭基礎と直接基礎形式がほぼ同数となっている。損傷の大きいブロックで杭基礎が多いことから、地盤条件との関係も考えられるが、今回の調査からは同定は困難である。

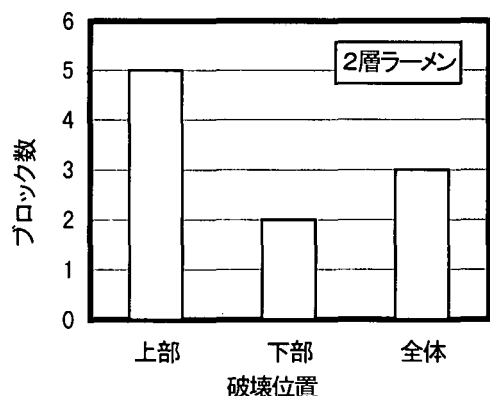
図-1. 3. 48 2層RCラーメンの破壊位置

RCラーメンで崩壊したものは大部分が2層構造である。図-1. 3. 48には2層RCラーメンの破壊位置ごとのブロック数を示す。上部で破壊したブロックが多いが、これは下部に比べてせん断スパン比が小さいことが一因している。

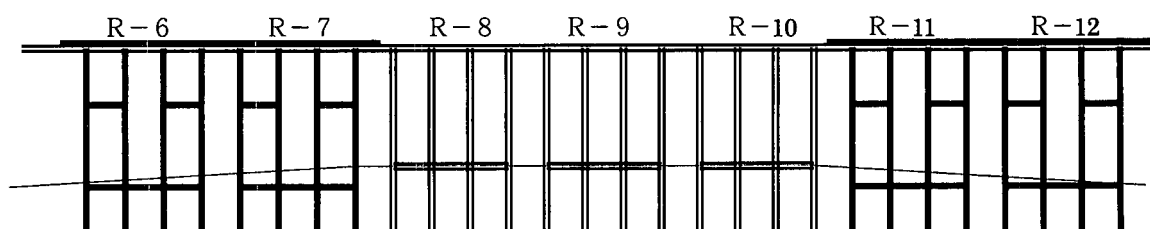
図-1.3.49 下食満高架橋の構造

例えば、下食満 Bl では、図-1.3.49 に示すように崩壊したR-6、R-7とR-11、R-12 はそれらの間の崩壊していない1層ラーメンの高架橋3ブロックと連続している。この場合、基礎工法も同一であることから同一の地震力に対して構造形式から定まる破壊形態や変形性能の差が現れたものと考えられる。

これらの代表的なブロックについて、保有耐力や解析による破壊モードが検討され、崩壊したブロックはせん断破壊が先行したこと、また、変形性能にも差があることが指摘されている<sup>13)</sup>。解析結果による破壊モードと被害とはほぼ一致することも明らかにされている。
