第2章 地下構造物の被害実態の把握

2.1 概説

2.2 山岳トンネルの被害

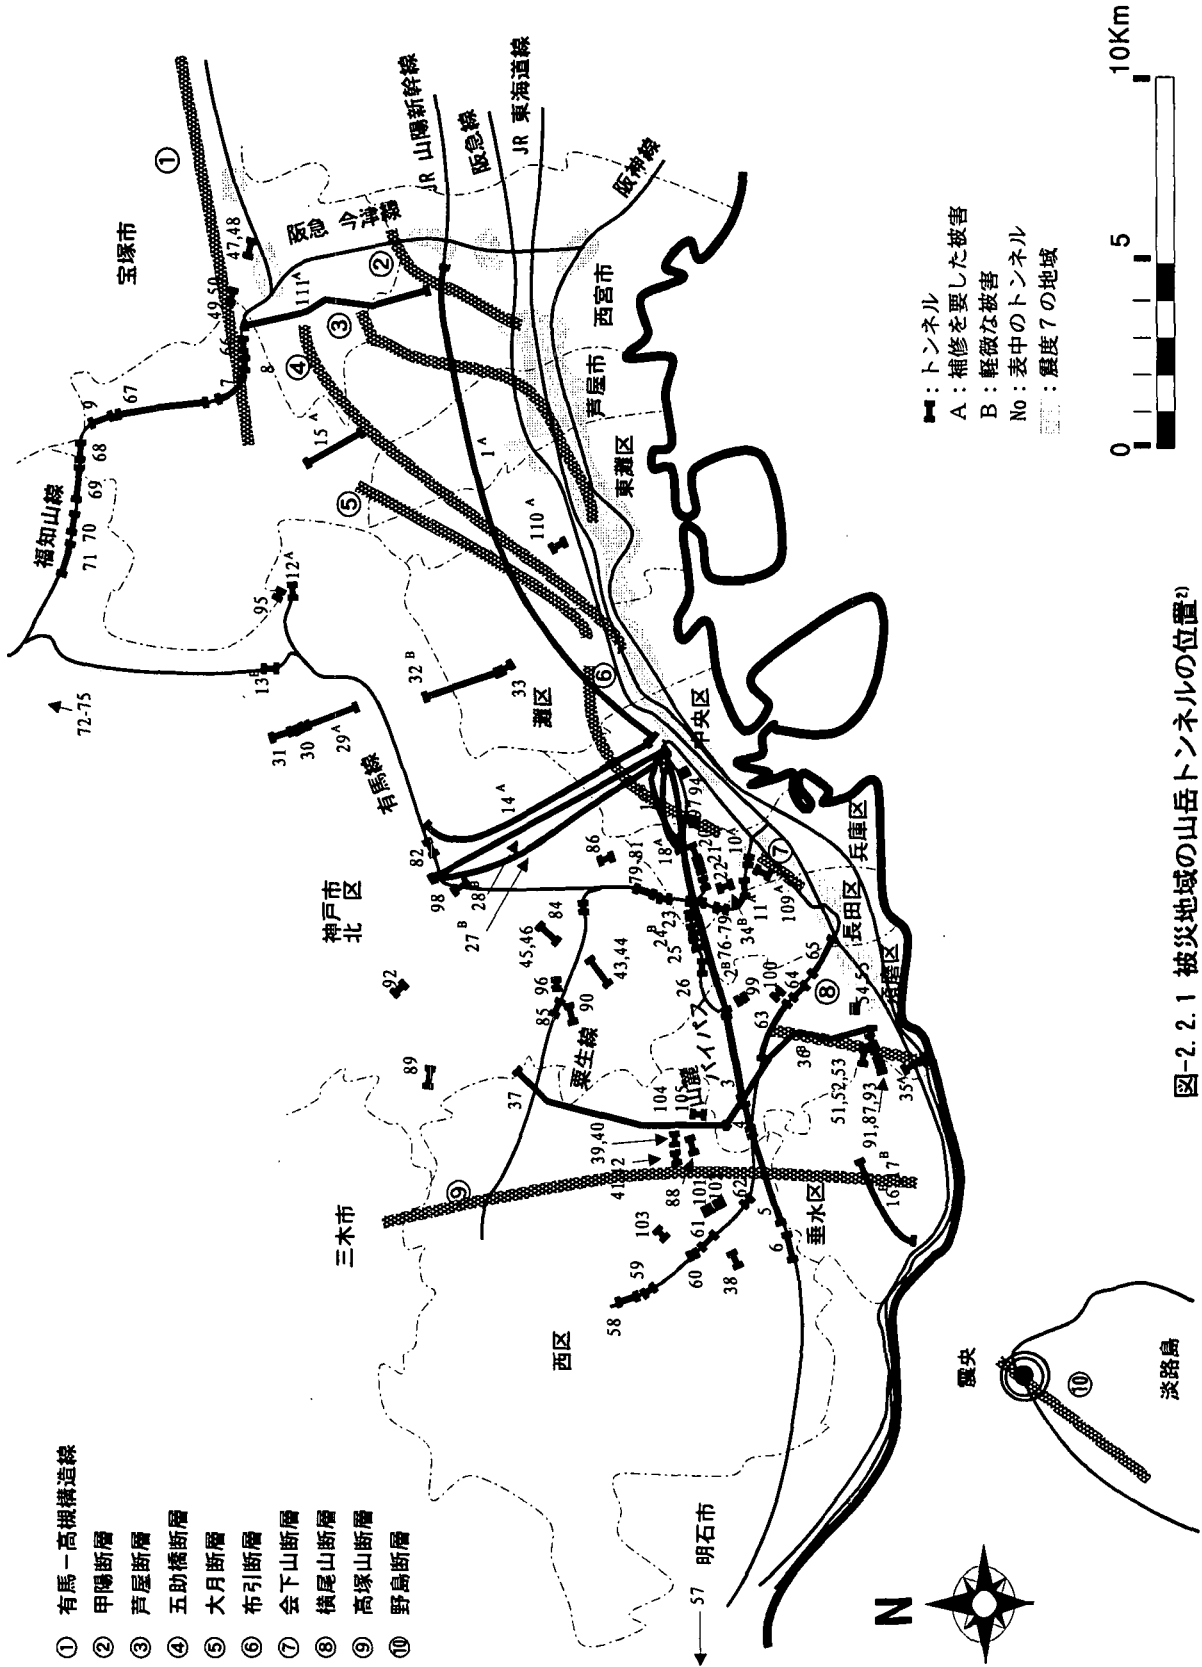
図-2.2.1 被災地域の山岳トンネルの位置②

図-2.2.1は、これらの調査対象トンネルの位置を示したものである。また、表-2.2.1に被災地域内の山岳トンネルに関する基本データの一覧を示す。

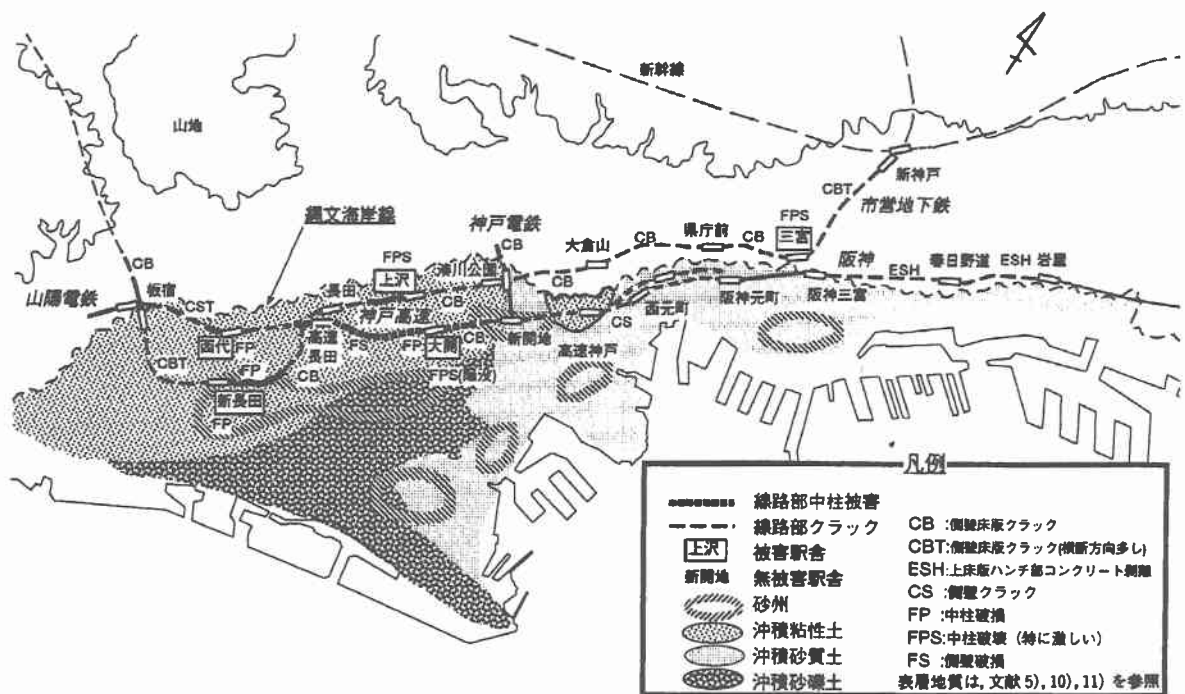
図-2.3.1 神戸市内の地下鉄の被害箇所と表層地質

被害の形態として圧倒的に多かったのは、函型断面の中間で上下スラブ間を支えているRC構造の中柱の損壊である。損壊の機構は、せん断破壊および上下端部の曲げ破壊である。その中でも特に被害が大きかったのは神戸高速鉄道の大開駅で、中柱が広範囲にかつ完全に破壊し上スラブが崩落した。このほかの被害の形態として、横断面側壁のひび割れや隅角部のハンチの破損などが見受けられた。

- ①開削工法によって構築されていた。
- ②地表近くの比較的浅いところに構築されており、土被り厚はいずれも10m未満であった。
- ③RC造の函型断面であり、多くは幅広断面で中間に支柱(中柱)がある。
- ④震度7の地域に位置する。
- ⑤縄文期に低湿地帯であった地域など、表層地盤が比較的軟らかい場所である。
- ⑥設計当時、地下構造物の耐震設計は一般的ではなく、特別な場合を除いて耐震検討はなされていなかった。

⑦RC柱などの帯鉄筋量が少なく、せん断に対する耐力・変形性能が低い。

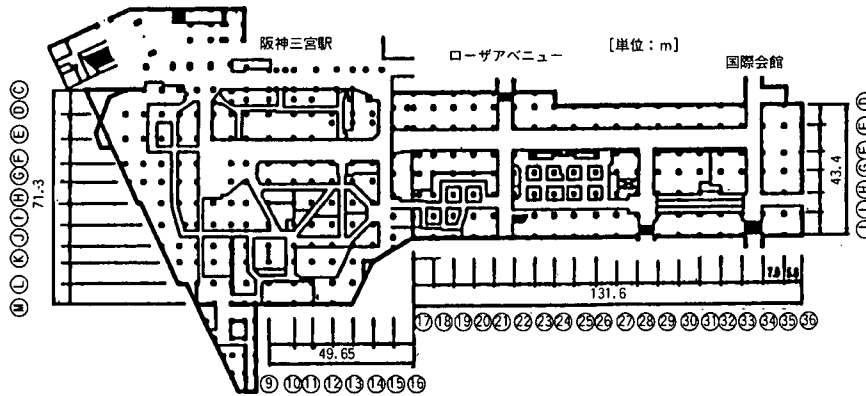
図-2.3.5 さんちかタウン平面図（地下1階）

地下街は店舗、通路として利用されている地下1階部分と、阪神電鉄駅舎、機械室等が配置されている地下2階部分とから成る。構造形式としては梁・柱構造であり、5~8m間隔で格子状に柱が配置されている。柱はすべてφ60cmの鋼管柱でコンクリートが中詰めされている。また、土被りは概ね1m程度であり、地層構成は表-2.3.10に示す柱状図とほぼ同様である。地下街の構造設計では水平震度0.1が考慮されている。

被害状況としては表-2.3.7に示すように、電気・空調・給排水・防災等の設備に関わるものが大半を占めており、構造本体の損傷は報告されていない。

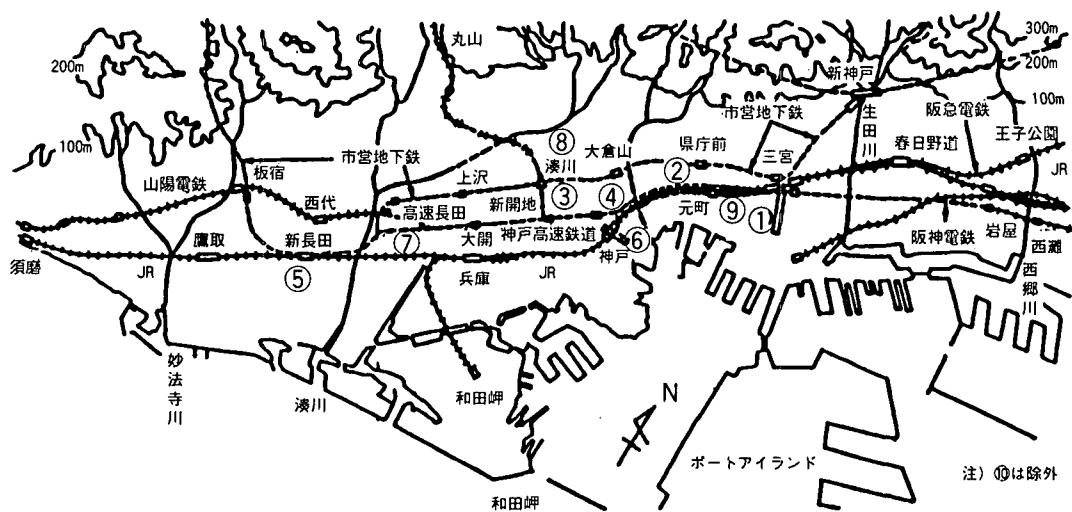
図-2.3.8 地下駐車場位置図

表-2.3.9 は各地下駐車場の被害状況を示したものである。三宮第2駐車場では一部、コンクリートの剥落を生じたが、その他の地下駐車場では躯体被害としては壁面、床にクラックが発生した程度であり、耐震設計が行われていなかったにもかかわらず被害は総じて軽微であったと言える。

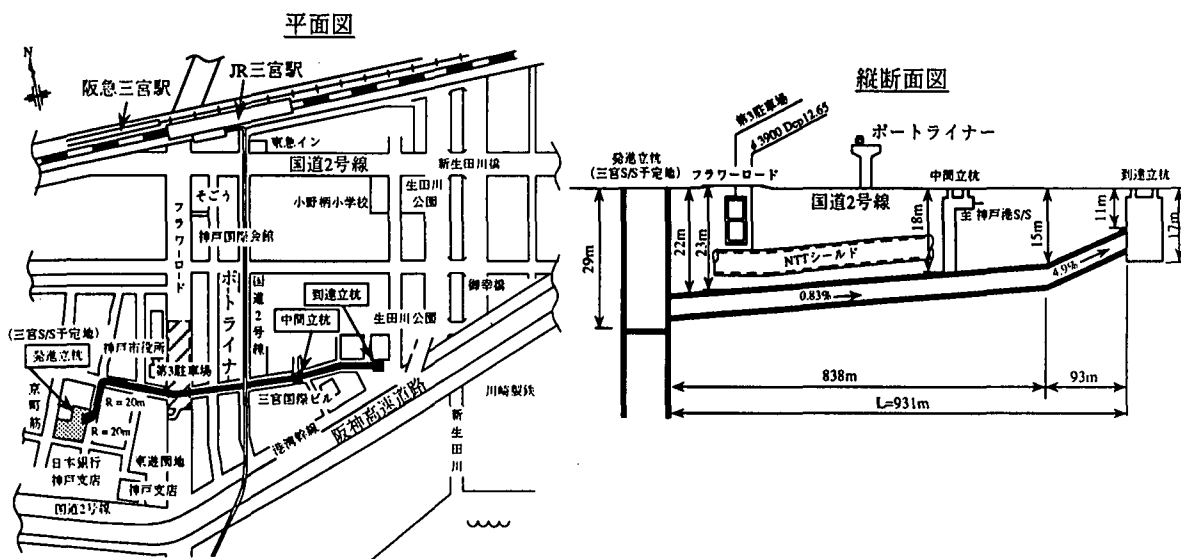
図-2.4.3 磯辺通シールドトンネル

地震発生後の調査結果では、シールドトンネル全体にわたりインバートコンクリート打設区間に0.3～0.5mm程度のクラックがトンネル軸直角方向にほぼ10mピッチに見られた。また、シールドトンネルが南北に布設されている区間においては、地震の圧縮力のためと思われる、一次覆工のコンクリート製セグメントに上部90度の幅で、リング間部のコンクリートエッジが損傷していた。ただし、断面形状の変化等は見られなかった。また、東西方向の区間ではこのような現象は見られなかった。本工事では、R=20mの部分にスチールセグメントを使用しているが、この区間にも異常は見られなかった。

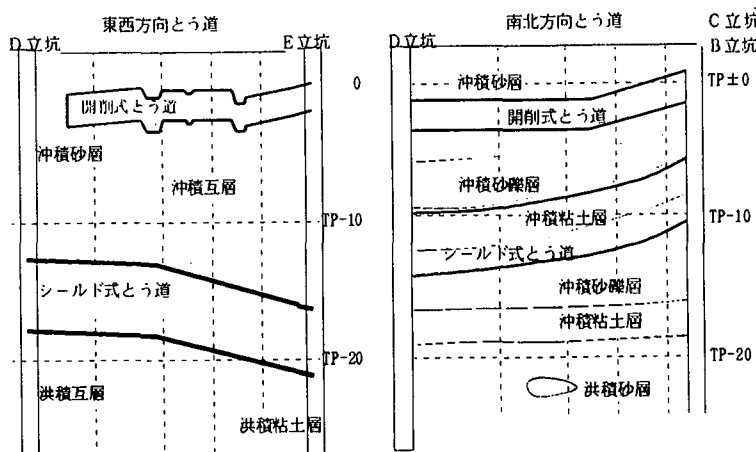
図-2.4.5 とう道断面図

シールド坑口部では立坑ハンチ部のコンクリートの剥離および円周方向の亀裂が見られた。また、トンネル軸方向の押し出しが立坑内側に数 cm 発生した。この押し出しは矩形とう道と同じく東西方向のものであ

り、南北方向の坑口部では見られなかった。また、東西方向であっても土被り 19m と深い位置では、コンクリートが少し浮いた程度の被害であった。
