第6章 復旧工法と復旧過程の検討

6.1 概説

本章では、地下構造物被災個所の復旧工法と復旧過程の検討ということで、西日本旅客鉄道の山陽新幹線・六甲トンネル、神戸高速鉄道・大開駅、神戸市営地下鉄を取り上げる。

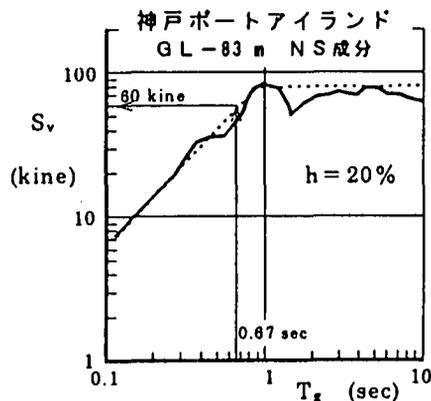
図-6.2.2 速度応答スペクトル

地盤条件と神戸ポートアイランドの地下83mの地震波から求めた図-6.2.2に示す速度応答スペクトルから計算した地盤変位量を図-6.2.3に示す。地表面の変位量 a_g が 8.1cm に対して上・下床版間の相対変位量 δ は 3.1cm である。

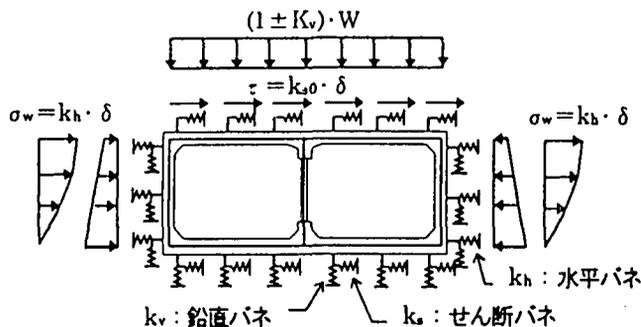
図-6.2.4 地震時の構造解析モデルと荷重

地震時の荷重および解析モデルを図-6.2.4に示す。鉛直震度は、水平震度の1/2、 $K_v=0.35$ とした。

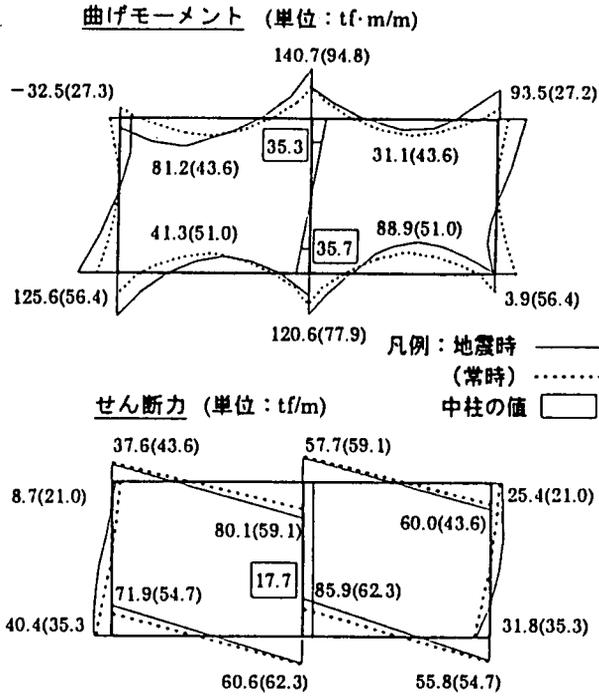
図-6.2.5 断面力分布

地震時の曲げモーメントおよびせん断力を図-6.2.5に示す。地震時の曲げモーメントは、側壁上・下端隅角部が常時に比べはるかに大きく、耐力の向上を要することから、再構築する上床版および側壁は必要鉄筋量を配置し、側壁下端隅各部分は鉄筋コンクリートの増打ちで耐力増加を図った(図-6.2.6)。
