兵庫県南部地震以前の建築構造物の杭基礎被害

建設省建築研究所

水野 二十一

1923年関東地震以来、1995年兵庫県南部地震以前の杭の被害事例について報告する。

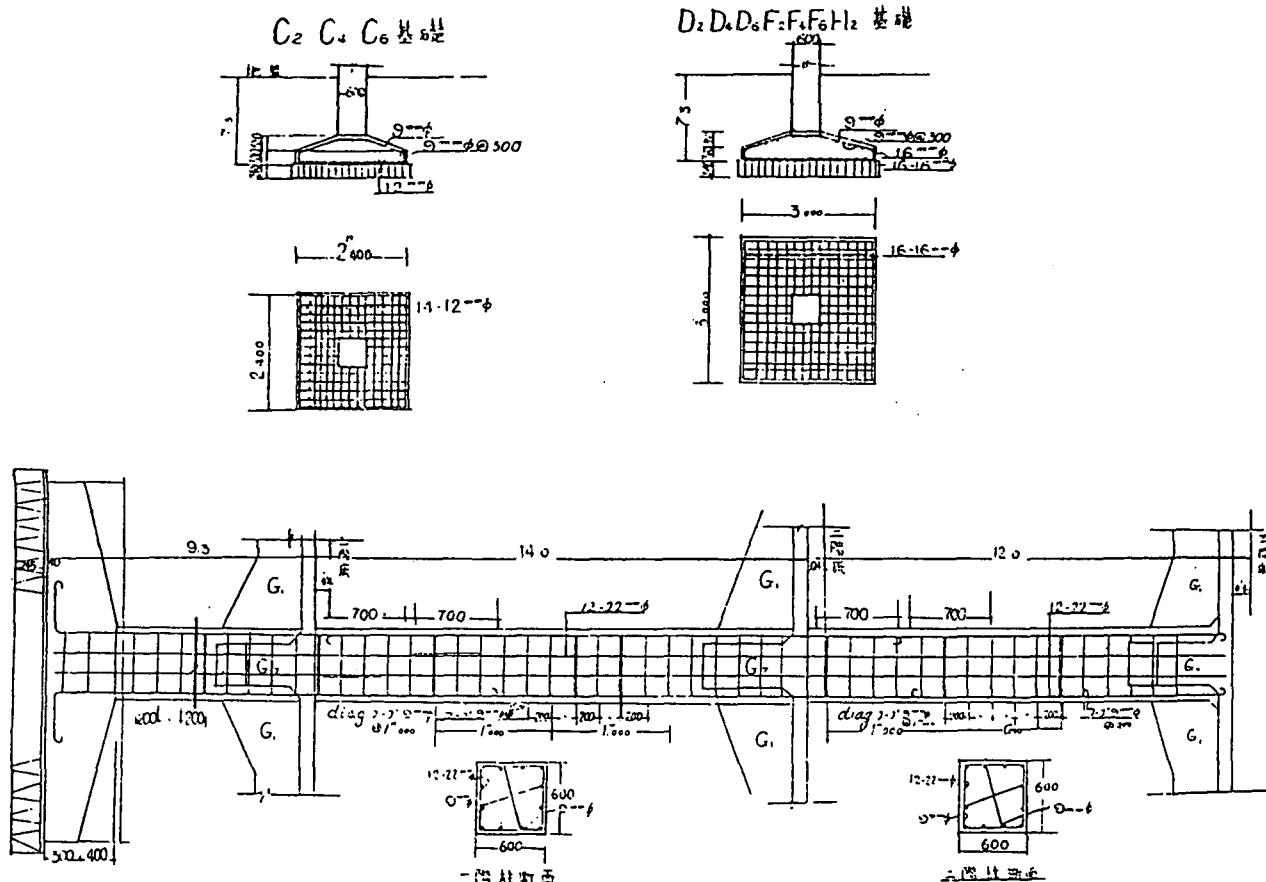
図4 北陸配電(株)基礎配筋図・柱配筋図(破壊した地下柱は図の左方、階高は寸表示)〔文献12〕

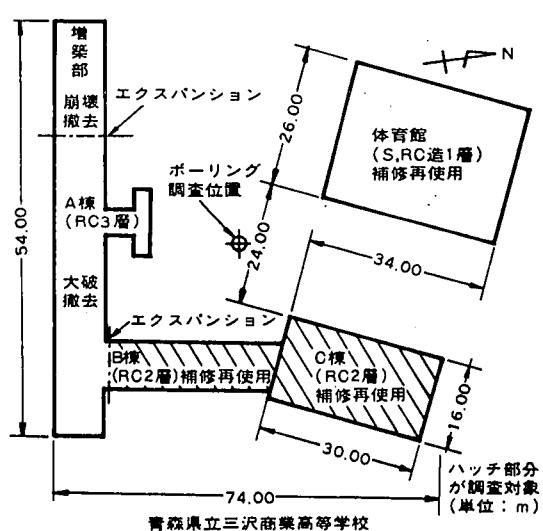
図8 十勝沖地震(1968年)当時の建物配置と被害概要、建物履歴[文献6, 9)]

三沢商業高校の管理棟 [RC 造 2 階建一部塔屋, RC ぐい
($\phi = 30\text{cm}$, $l = 14\text{m}$ (7 m 2 本継ぎ), 長期許容支持力 24 t/
本] の RC ぐいの破損である^{6, 9)}。図8に十勝沖地震当時の

建物配置と被害の概要を示す。日本建築学会の調査¹⁸⁾によれば、A棟の著しい構造被害に比べ、B・C棟(C棟：管理棟)の被害はかなり軽微であったと報告されている。また噴砂、がけ崩れ等の顕著な地盤の変化は認められなかったとされている。しかし、当校の保存資料・写真(地震直後に撮影、後の追跡調査で入手)によれば、図9に示すように工作物等の被害が認められ⁶⁾、またC棟と地盤の間には異なった揺れ方をした結果と考えられるすき間を生じている⁹⁾(図9中⑨)。

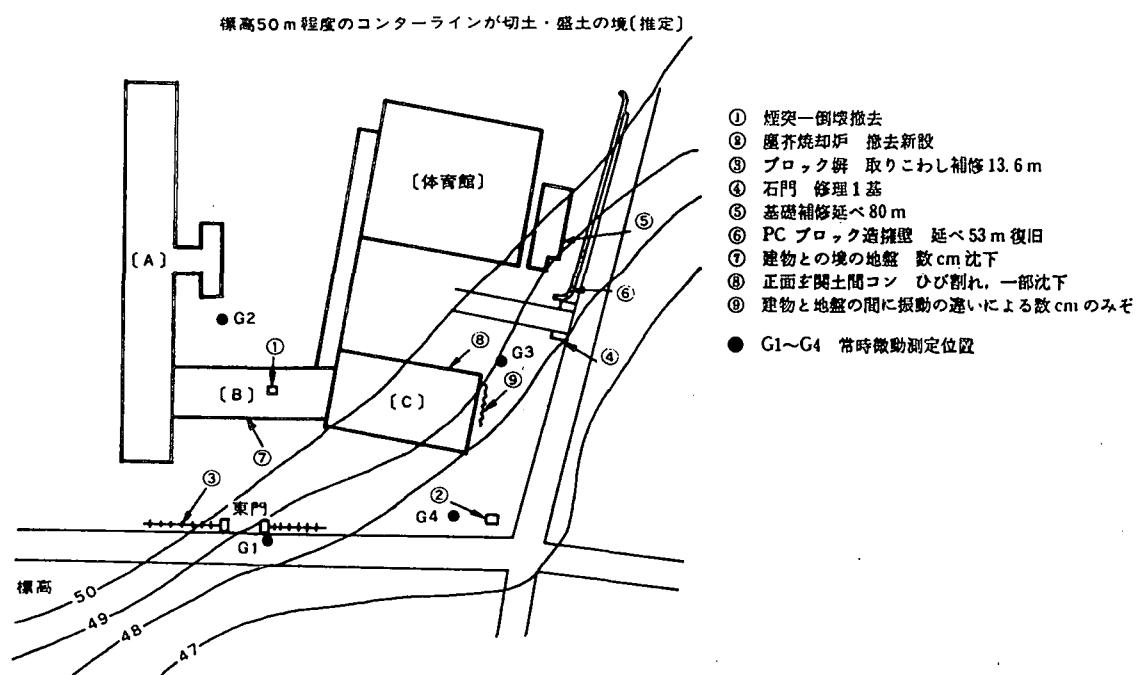
図9 十勝沖地震(1968年)における工作物の被害、旧地形、常時微動測定位置(耐力診断時)[文献6]の図に加筆、文献9)]

本例のくい破損は地震時に生じ、その後不同沈下の障害が生じたものと推定される。地震時のくい破損の原因については、文献6)の報告書で盛土部分の移動説を挙げている。しかし、筆者の追跡調査で入手した写真（地震直後に三沢商業高校職員の撮影したもの）によれば、切土部分とされているB棟の生徒昇降口付近（図9の⑦）で地盤が数cm沈下し、盛土部分であるC棟正面玄関（図9の⑧）の土間コンがひび割れ、一部沈下している他には、盛土移動の確たる証拠はとらえられなかった。この他には、C棟北辺（校長室わき、図9の⑨）では建物と地盤の間に振動の違いに起因すると考えられる数cmのみぞが生じている。また、常時微動測定結果⁶⁾によれば、北側のかけ地付近（図9のG₃, G₄地点）の平均的振幅レベルは、G₁地点（旧地形上にある道路上）、G₂地点（B棟西側の切土部分）と比較して約2倍の大きさであった。このことは、盛土したかけ地形の地盤が他の部分より振動しやすいことを意味するものである。これらのことから、切土部分と盛土部分の振動の違い（振幅、位相）もくい破損の原因の一つとして挙げることができよう。

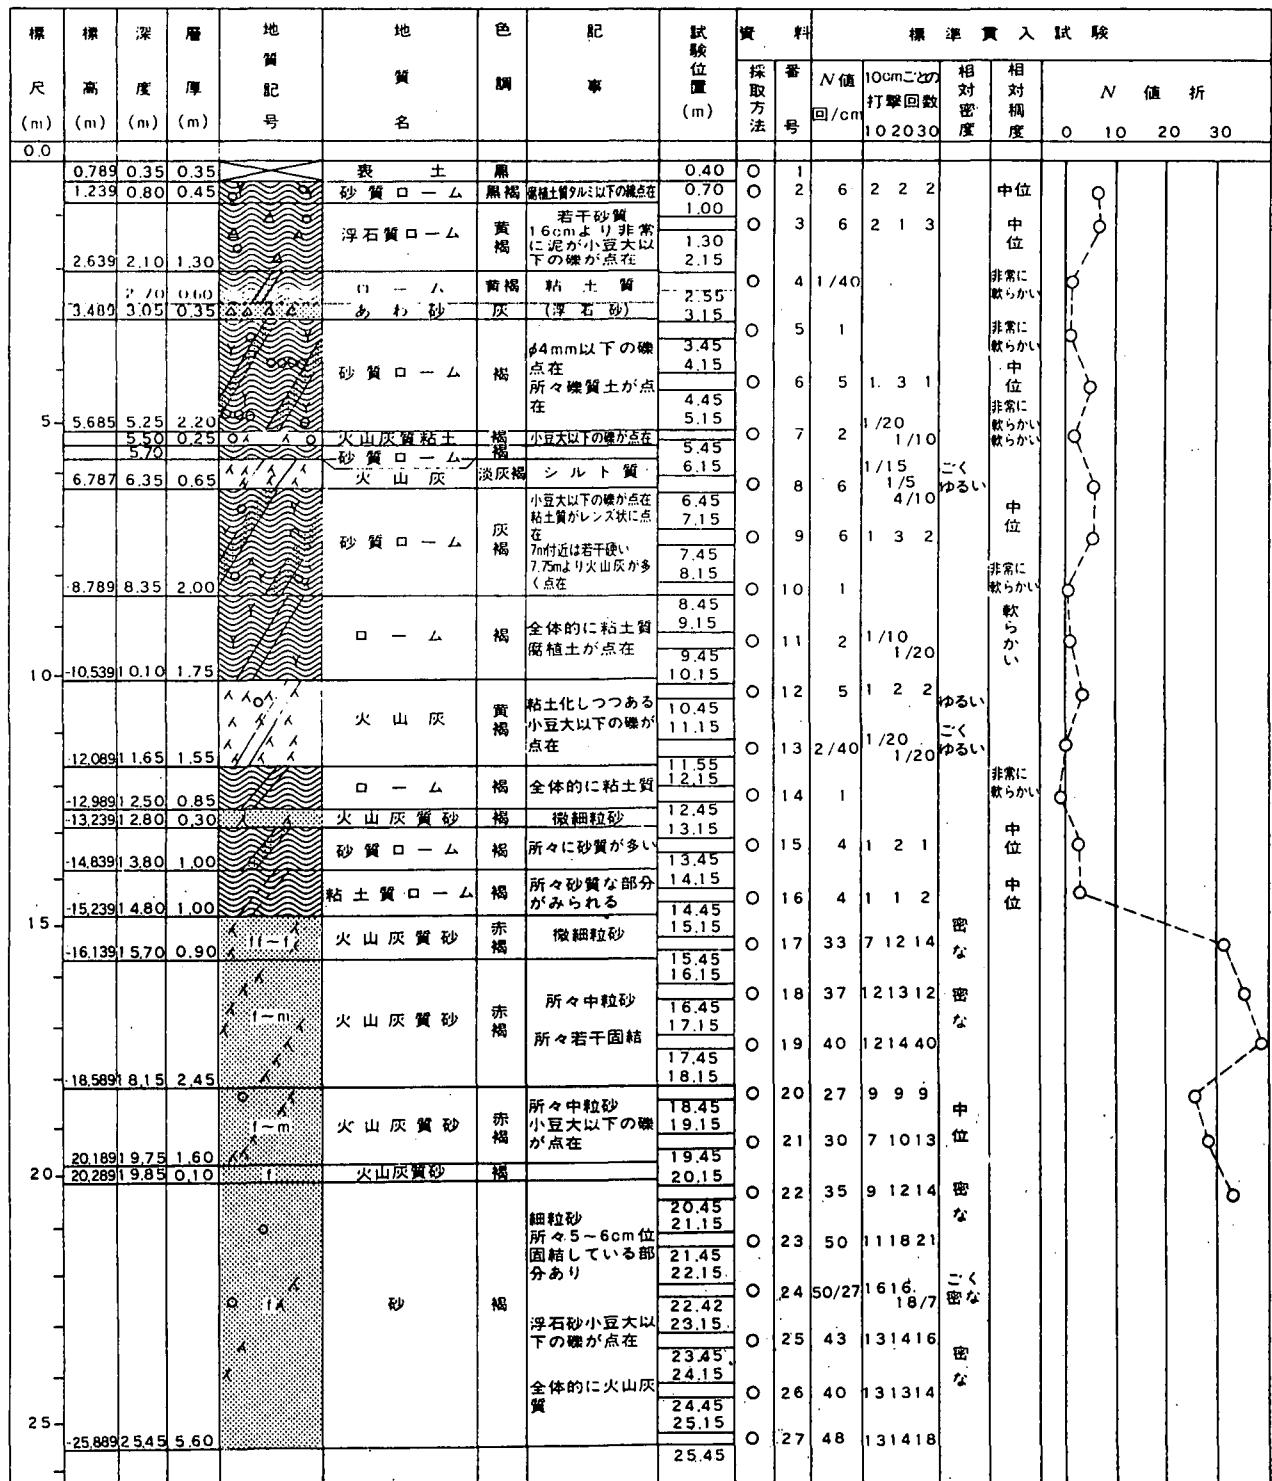
その後B・C棟は内外装を主とする補修工事が行なわれ、ひき続き使用されていた。しかし年を経るとともに、B・C棟についてひび割れの漸増、屋上防水の劣化促進、家具の傾斜の増大等が顕著になってきた。そこで建築研究所に耐力診断の依頼がなされ、B・C棟が調査されることになった。なおこの敷地の地盤は、図10のボーリング柱状図に示すように、GL-15m程度までN値が0~7の砂質ローム、浮石質ローム、火山灰等の層よりなっている。さらにGL-20m程度までN値30~40の火山灰質砂、それ以深はN値40以上の砂である。

図10 三沢商業高校ポーリング柱状図(位置は図8参照)〔文献6〕

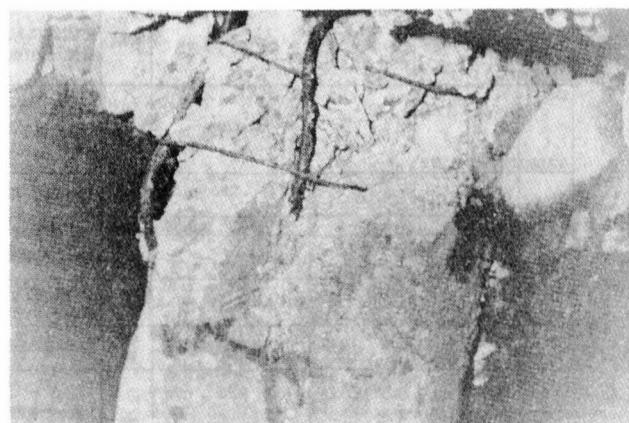
写真5 Bぐいくい頭部

- ① 4本のくいのうち3本はくい頭で破損し、1本はくい頭部と捨てコンがはく離した。くい頭が破損した3本の破壊状況のうち、1本(Bぐい)は圧縮力の影響が強く見られるせん断破壊であり、残りの2本(A, Dぐい)はくい頭が引き裂かれるようなせん断破壊であった。
- ② すべてのくいはその頭部が地震時に北東方向へ振られたものと考えられる。Aぐいのみ西側への傾斜が測定されているが、この場合はくい頭が大きく壊れ、それを生じているためであろう。

写真4,5,6 は十勝沖地震(1968年)における三沢商業高校RCぐいの破損(写真位置は図12参照) [文献6)]

③ くい頭破損による建物の沈下量は A および D ぐいの鉄筋座屈状況から推定すると約3.3cmとなる。

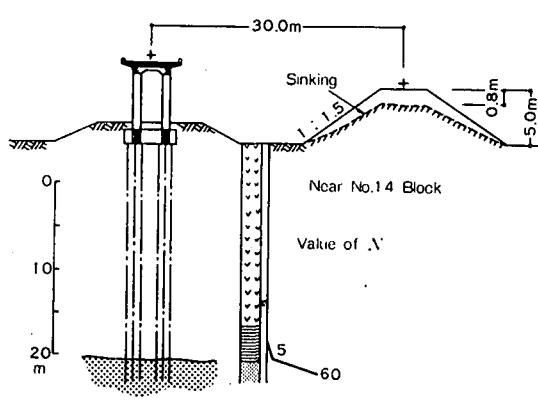
地震直後の調査で高架橋上部構造には損傷はなかったが、高架橋各ブロックの相対変位が顕著であった。図13は地震直後の残留水平・鉛直変位（不動点から測量）で、その最大値は水平方向約75cm、鉛直方向約10cmである。また各高架橋ブロック間の水平目違いの最大値は約9cm、鉛直目違いの最大値は約4cmであった。高架橋の残留変位量の分布はいずれもW形であって、軟弱層の深さの分布（図13）および在来線盛土の沈下分布（図14、最大沈下80cm）とはほぼ同一の形状をなすものである。これらのことからくいの損傷が懸念されたので、くい頭部の掘削調査が実施された。図15は変位のもっとも大きい15ブロックのフーチングを支持するくいの曲げひび割れである。ただ鉛直支持力に直接関係するような破壊的な損傷は発見されなかった。また残留変位が20cm以下の部分ではくいに曲げひび割れは認められなかつたと報告している。この事例は、地盤の側方流動による過大な変形がくい破損の原因である。

図14 近接在来線盛土の沈下と高架橋〔文献5〕

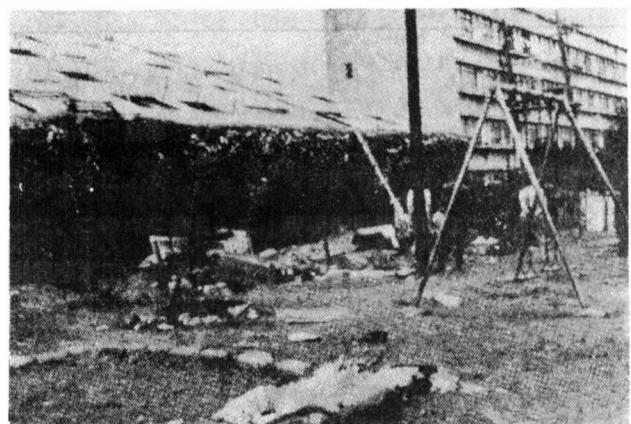
過去の地震で液状化により浮き上がったものに、浄化槽、マンホール、埋設管、旧橋柱（地中に埋もれていた木製橋柱）、木ぐい（堤防用、水路用）等があり、沈下したものに、建物、木造橋、自動車等がある。ここでは、地盤の液状化が激しかった新潟地震に限定して建物の沈下（1.5m以上のもの）と浄化槽の浮上がりを表5にまとめて示す。沈下の最大のものは子宝靴店と川岸町県営アパート4号棟で、その最大沈下量は約3mである。写真9には液状化により建物が転倒した川岸町県営アパート4号棟を示す。

写真9 新潟地震(1964年)における県営アパート4号棟の転倒
(最大沈下量3m) [文献43]

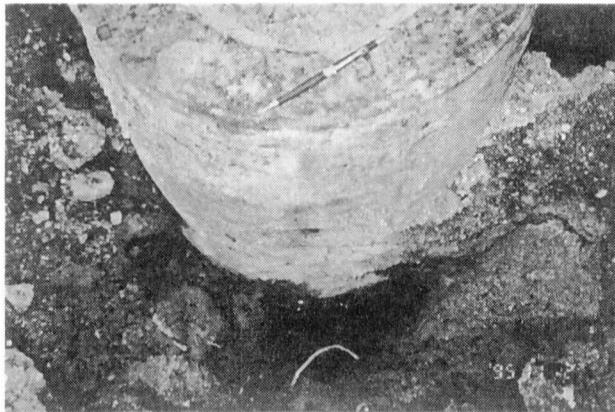
写真-2 杭周辺で見られた孔

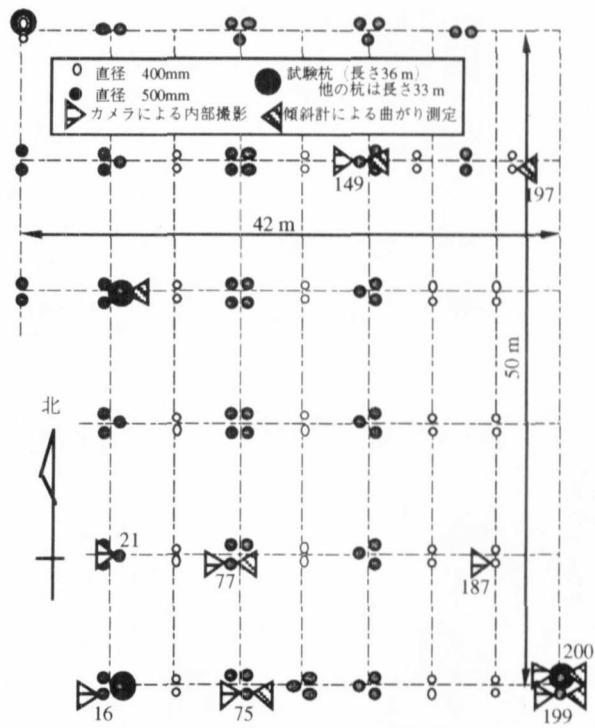
図-4 調査地域における杭配置図

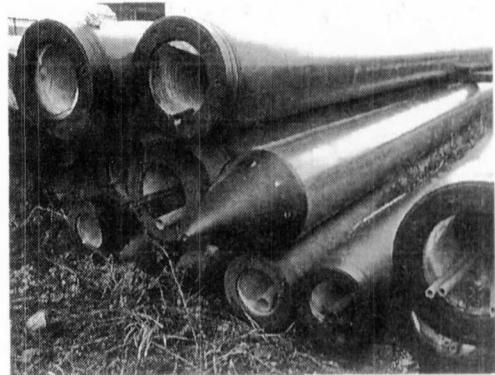
写真-3 調査周辺地域で見られた杭

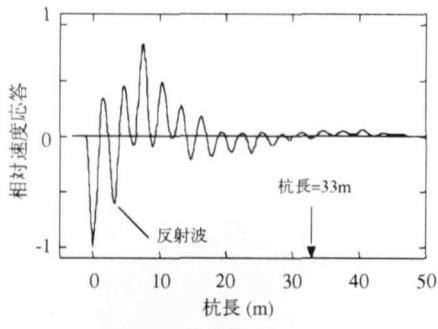
(b) 調査杭(杭No.77)

これに対し、図-5 (b)は、本調査の結果得られた典型的な波形を示したものである。杭長（33 m）に相当する深度からの反射は明確ではなく、深度 約 5 m

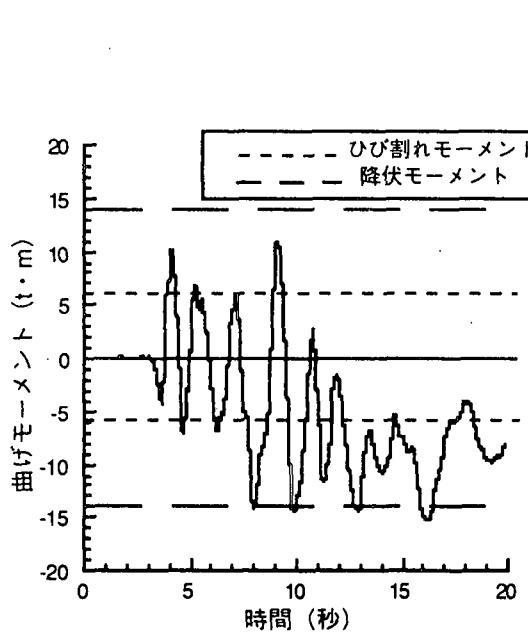
図一10 曲げモーメント時刻歴

梁一バネモデルによる時刻歴解析結果として、礫混中砂と礫混粗砂の境界部付近の杭体に発生する曲げモーメントの時刻歴変化を図-10に示す。同図に示すように、層境界部付近の杭体に発生する曲げモーメントは、約4秒前後の地震動の第2波でひび割れの発生する状態に達し、その後約8秒で降伏モーメント ($14\text{tf}\cdot\text{m}$) を超える。ここで、この杭体に降伏モーメントを超える曲げモーメントが発生する時間ステップは、礫混中砂が完全液状化状態になる時点とほぼ一致する。この原因是、礫混中砂とその下部の礫混粗砂での液状化の状況が異なるために、層境界付近の地盤バネ定数の顕著な相違および大きなひずみ（相対変位）が発生し、それに伴い杭体に大きな曲率が生じることによるものと推定される。

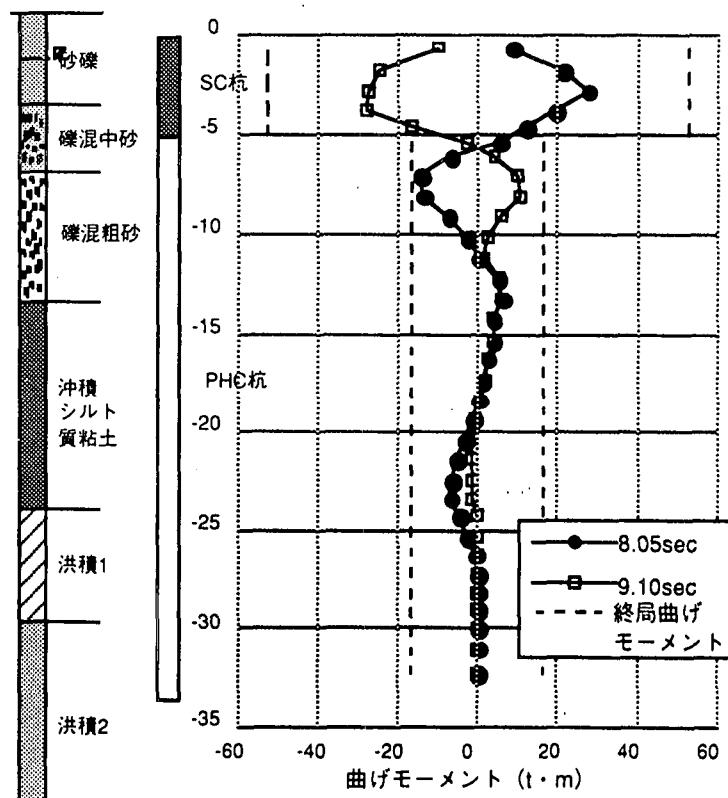
図一11 曲げモーメント分布図

また、杭体に発生する曲げモーメントの分布図を図-11に示す。同図に示すように、地震動に伴い杭体に発生する曲げモーメントは、各地層境界で変局点を有する分布となるが、礫混中砂と礫混粗砂の境界部で最大値を示す。そして、その層境界での曲げモーメントは、前述のように約8秒で降伏モーメントを超える。

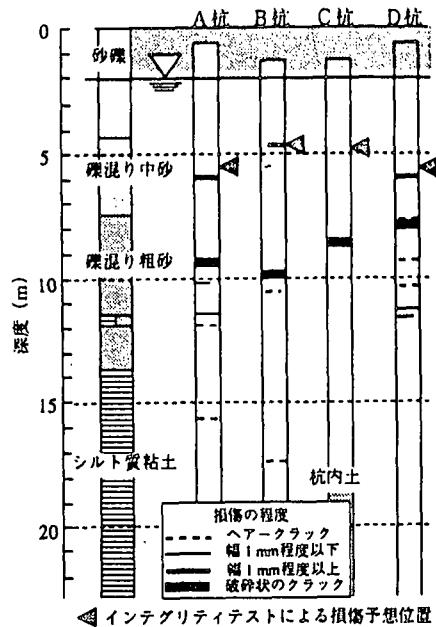
残留変位分布から GL-7.5m の礫混中砂と礫混粗砂の境界付近で大きな折れ曲がりがあり、カメラ撮影の損傷と対応していること、7本の杭の杭頭は南西から西方向に 0.25~0.42m の残留変位が生じており、濱田らによる残留変位の方向と概ね一致しているこ

図-3 カメラ撮影による杭の損傷位置

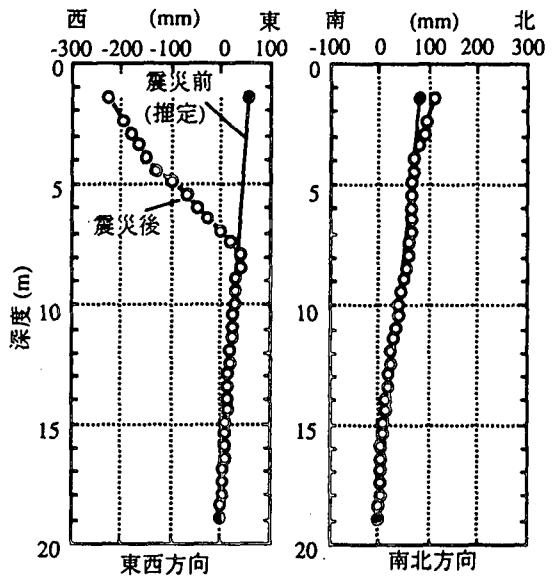
図-4 傾斜計による杭の残留変位 (C杭)

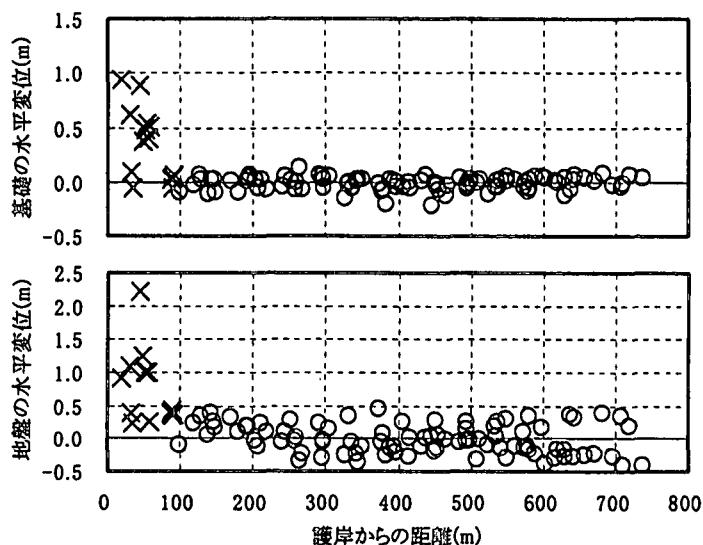
図-3.7 護岸からの距離と基礎および地盤の水平変位との関係

図-3.7から、基礎の水平変位は、護岸から100m未満では50cmから100cmの大きな変位を生じたものがあるが、護岸から100m以上離れると無視し得る程度に小さくなっていることがわかる。すでに、このような護岸からの距離と基礎の水平変位の関係をもとに、護岸近傍での基礎の設計法が見直されている⁵⁾。同様に、地盤の水平変位も護岸から100m未満の位置では、100から200cm以上の大きな動きを生じたものがあるが、護岸から100m以上離れるとその動きは高々50cmまでである。ただし、護岸から100m未満でもほとんど動きのないものがあり、護岸に近いからといって必ずしも大

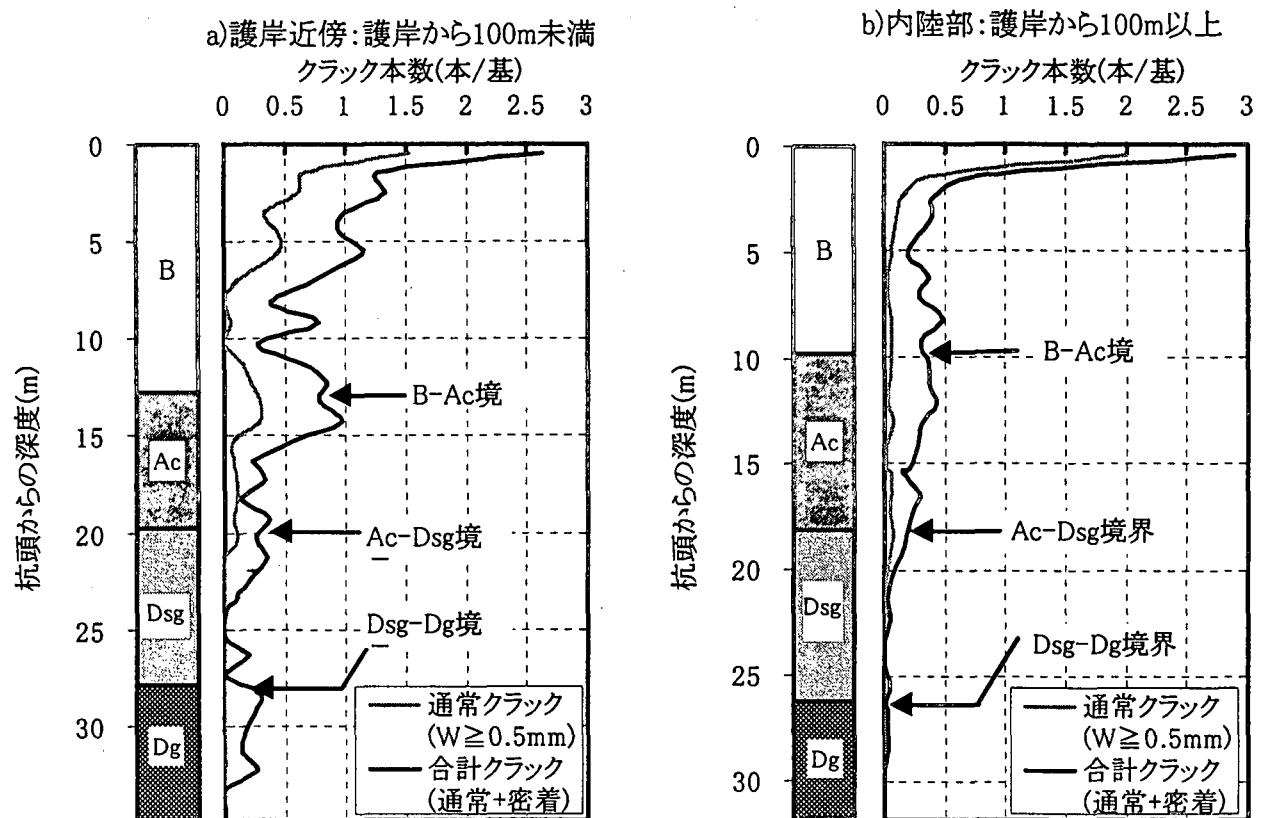
図-3.11 クラック本数の深度分布

- (1) 基礎および地盤の水平変位(残留変位)は護岸から離れるにしたがって低減し、100m以上離れた内陸部ではほとんど無視しうる程度となる。一方、杭体のクラックは、護岸からの距離により低減する傾向にあるが、内陸部でも無視し得ない損傷程度である。
- (2) 地層ごとのクラック発生密度は、埋立層内で大きく、護岸近傍では6割程度が、内陸部では7割程度が集中しており、残りが沖積粘土層以深に分布している。なお、深部になるほどクラックの発生は少くなる。
- (3) クラック発生の深度分布をみると、杭頭から埋立層上半部の範囲に45%程度が集中している。とくに杭頭付近にクラックが集中しており、内陸部ではこの傾向が顕著に見られた。また、護岸近傍、内陸部とともに、埋立層下半部以深でのクラックは、地層境界面付近に集中して発生している。
- (4) 地層ごとの杭体のクラック発生密度は、主要動時の地層ごとの平均応答変位と直線的な相関関係を示す。また、同じ平均応答変位に対するクラック発生密度は、護岸近傍では内陸部に比べ高くなる。
- (5) とくに、護岸近傍のクラック発生密度は液状化に伴う地盤変位と線形関係が認められ、液状化の影響を受けていることが確認された。
- (6) 以上のことから、地震の主要動時の応答変位が杭体のクラック発生の主要因の一つであることが明らかとなり、とくに護岸近傍では、液状化に伴う地盤の側方流動の影響が主要動時の損傷をさらに助長したものと推察される。

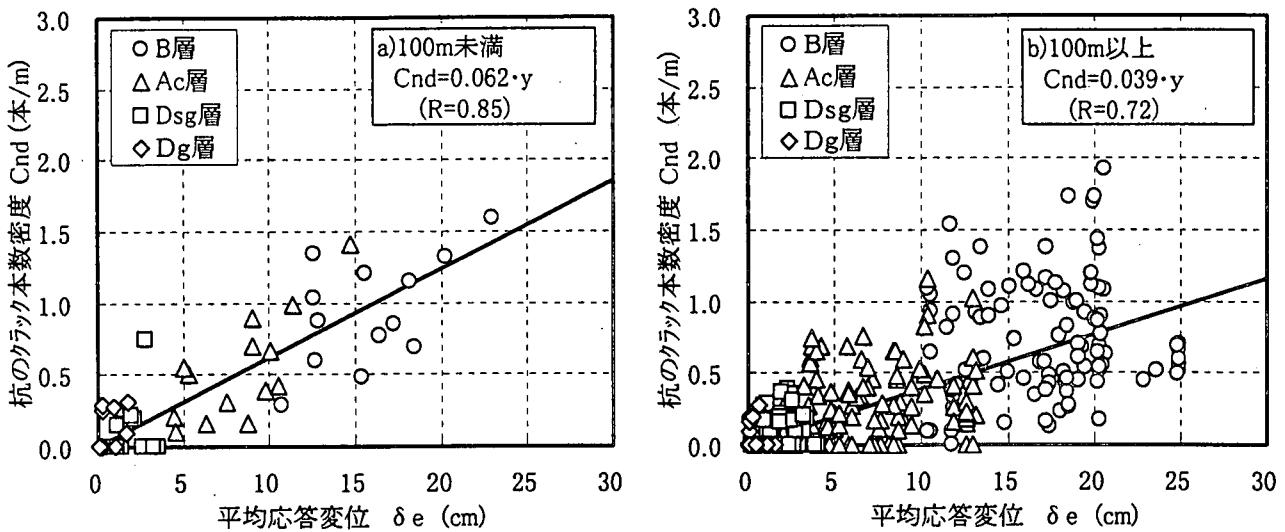
図-3.15 平均応答変位とクラック本数密度との関係

なお、データのはらつきは大きいが、クラック本数密度および幅密度ともに平均応答変位と有意な相関関係にある。両図中の直線は両者の傾向をつかむために、原点を通る直線に適合させたものである。また、図中のR値は前記直線をフィッティングさせたときの相関係数で、いずれも統計的には有為な関係にあることを示している。

護岸からの距離区分でみると、護岸近傍では内陸部の橋脚と比べ、傾向直線の傾きが大きく、同じ平均応答変位でも杭の損傷に与える度合いがやや大きくなる傾向にあることを示している。

のことから、基礎の損傷は主要動時の最大応答変位である程度説明でき、とくに、護岸近傍では応答変位が与える影響の程度がより大きいことを示すものとなっている。

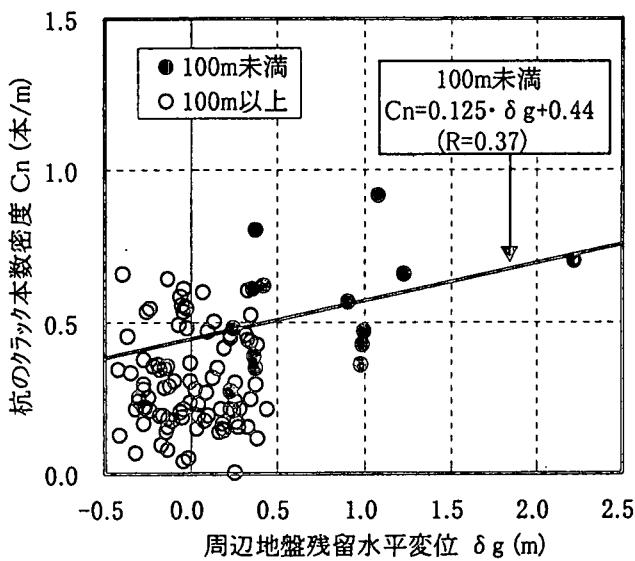
図-3.19 地盤の水平変位と
クラック本数密度の関係

図-3.19、図-3.20に、地盤の水平変位とクラック本数密度および幅密度との関係を示す。両図から、護岸近傍の橋脚では地盤の水平変位が大きいところでクラックの発生密

る影響がある程度認められるが、内陸部ではそのような傾向が見られないことがわかった。

図-3.15、図-3.16および図-3.19、図-3.20に示した結果から、内陸部の基礎では主要動時の応答変位の影響が支配的であるが、護岸近傍では主要動時の地盤応答変位と液状化に伴う地盤変位との両方の影響を受けたことが推察できる。

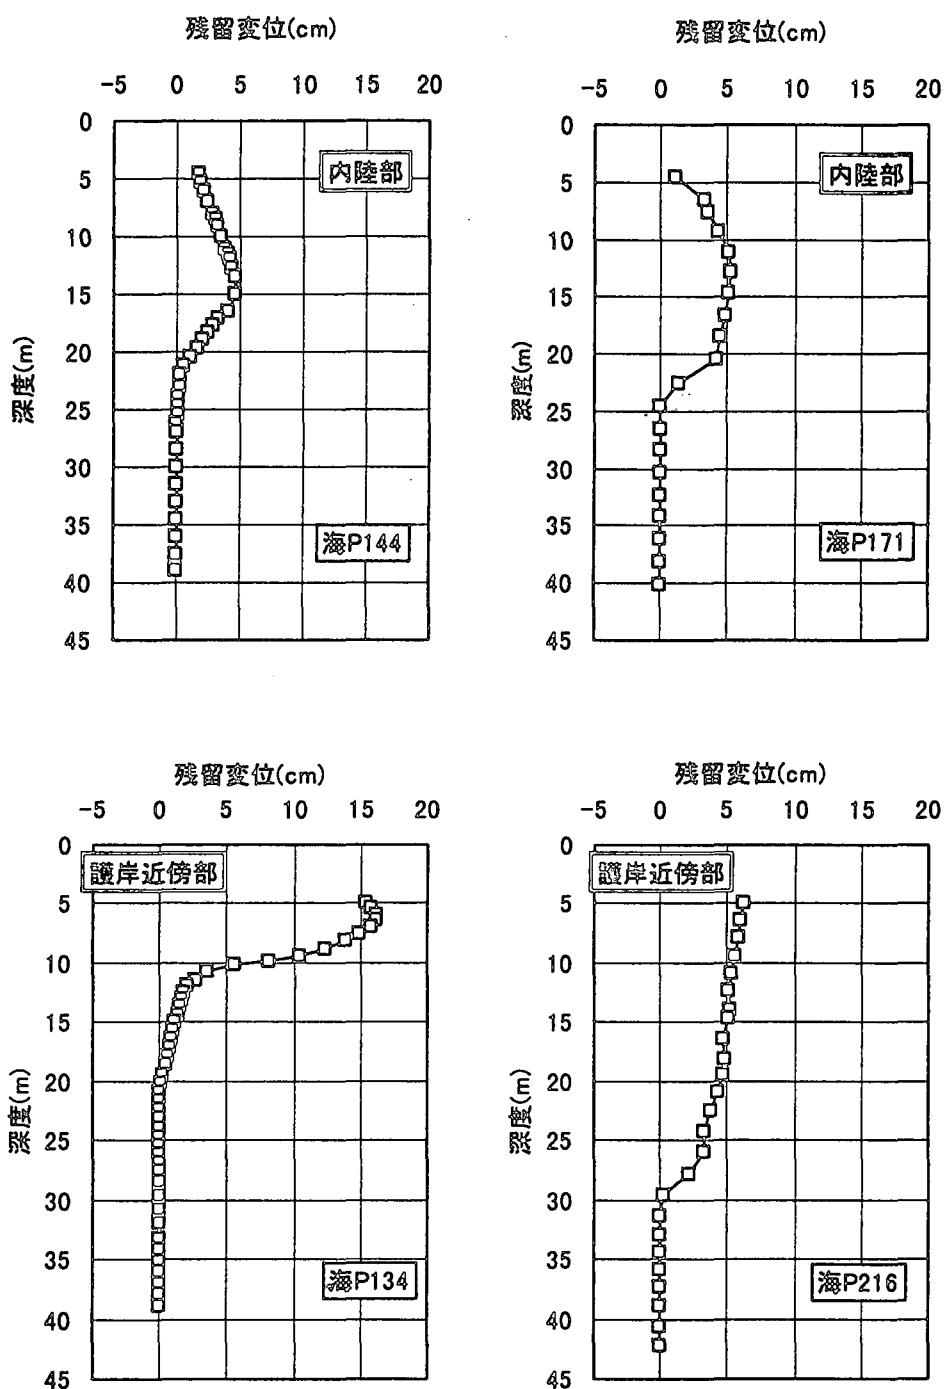
図-6.11 杭の残留変形の深度分布

のようになり、解析結果は内陸部での残留変位とはほぼ一致している。護岸近傍での解析結果は内陸部の解析結果より大きい値となるが、残留変位に対しては著しく小さい結果となっている。

これらのことから、主要動時の応答変位と慣性力を組合せて載荷することで、内陸部の基礎杭については、クラック発生状況や水平移動量の損傷状況をほぼ説明できていることがわかった。一方、護岸近傍では、クラック発生状況の一部は説明できても、深部

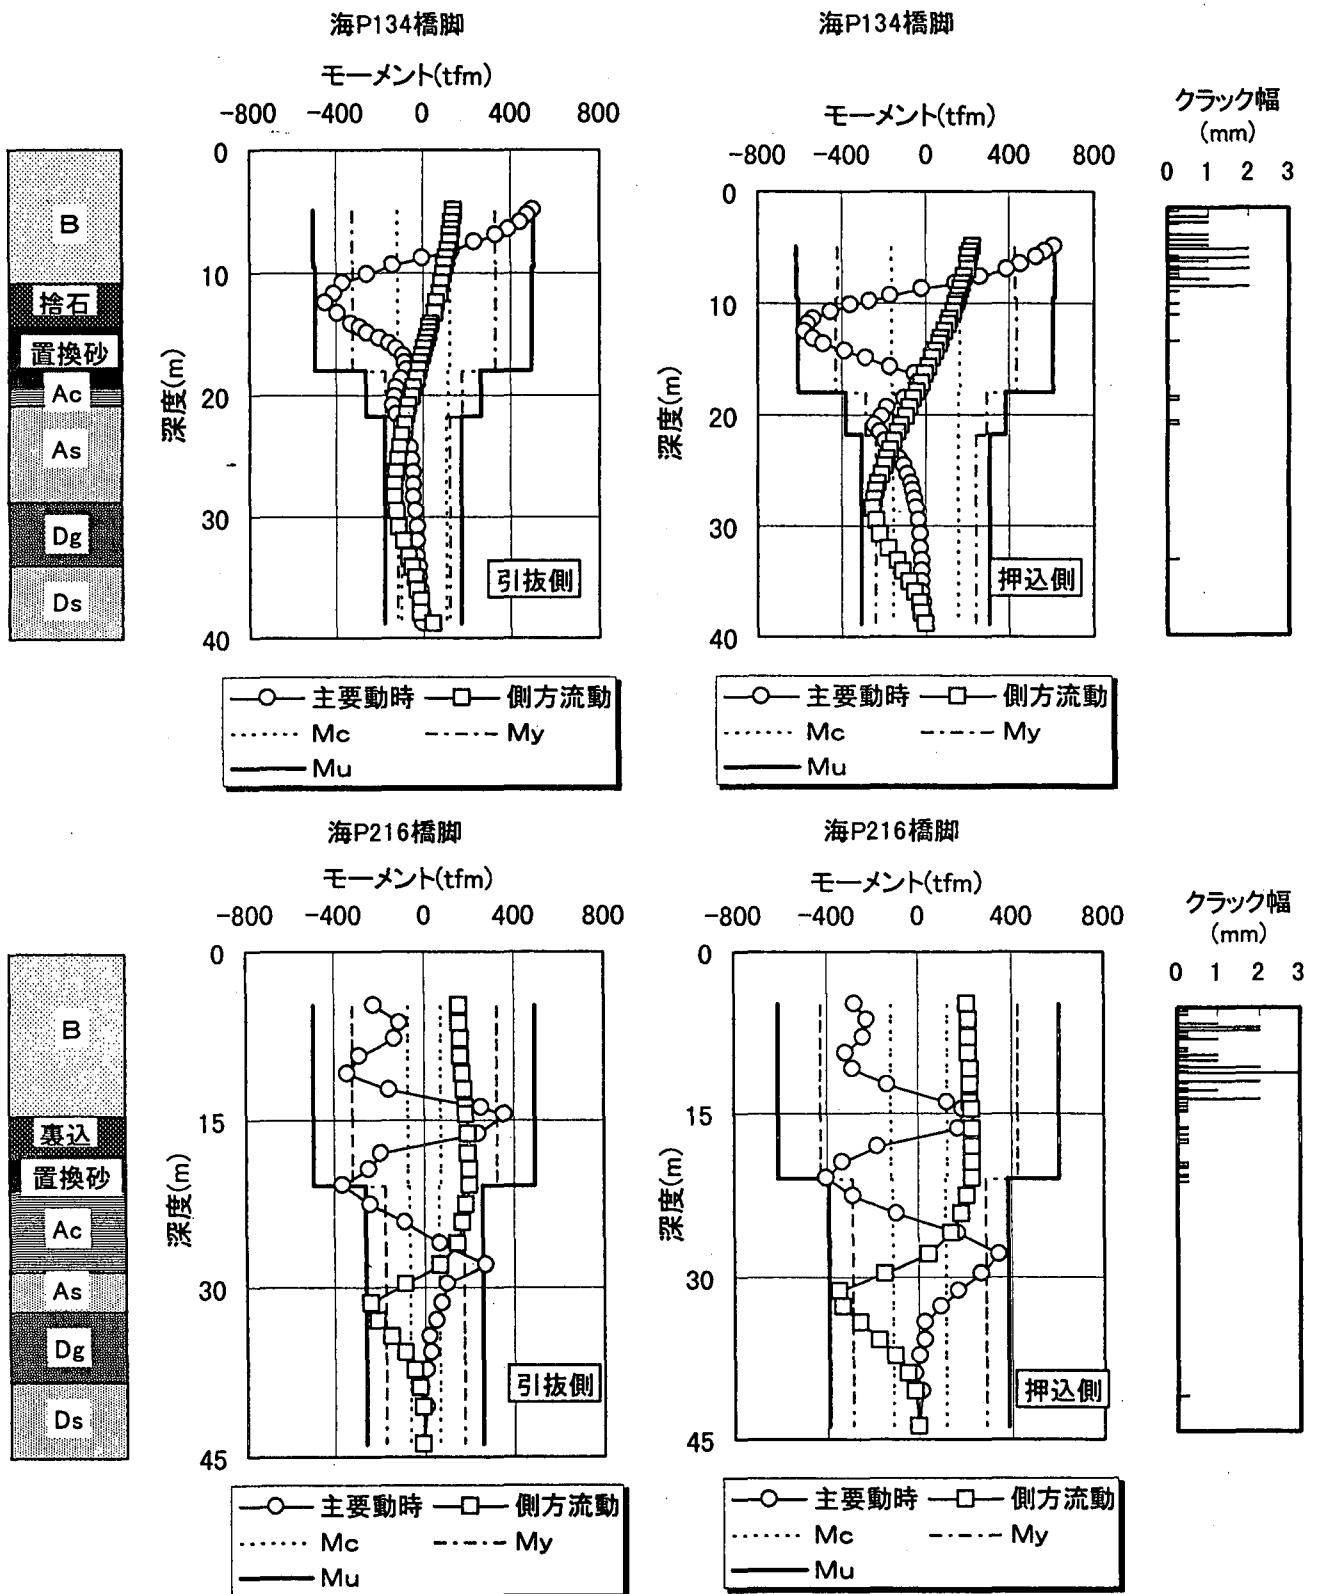
図-6.15 発生曲げモーメント(護岸近傍部)

②杭頭付近でのモーメントは、M_cを上回る範囲がB層上半部に広がる傾向となり、クラックの分布状況と一致する傾向である。A_s層とD_g層の境界面付近でM_cを上回るが、ここにクラックの発生は確認されていない。このことから、主要動時に発生した損傷は、側方流動時にさらに助長されたことを示唆している。

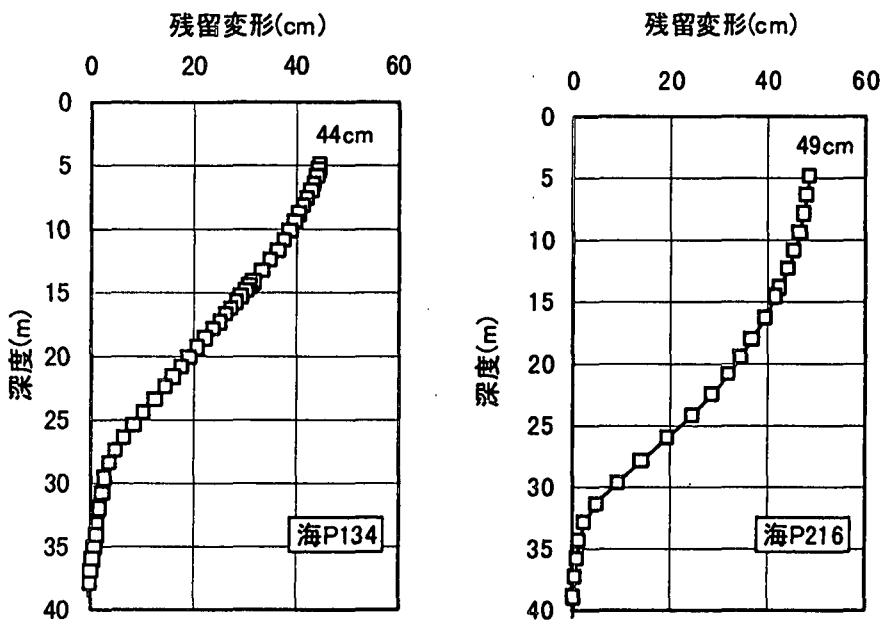
図-6.16 桁の残留変形の深度分布

③水平変位の計算結果は海P134橋脚で44cm、海P216橋脚で49cmとなり、実測値の半分程度ではあるが、主要動時における残留変位と比較すると大きな残留変位が発生している。このことは、側方流動は、それによるモーメントの発生程度は主要動時に比べて小さいが、変位を大きく増大させたことに寄与したことを見ている。
