9. 台湾地震の被害分析

1999年9月21日、台湾の中央部集集で発生したM7.6の大地震では、台中県、南投県を中心に橋梁にも甚大な被害が発生した。そこで、これらの被害を生じた橋梁の損傷メカニズムを明らかにするために、“地震時保有耐力法に基づく橋梁の耐震設計法の開発に関する研究小委員会”では“台湾地震による橋梁被害研究分科会”を設置し検討を進めている。分科会は15名の研究者よりなり、各委員が対象橋梁を分担し、解析を進めている。本報告は、分科会における解析橋梁のなかで、著者らが関係するグループによる損傷メカニズムの検討状況を中間報告するものである。

9.3 烏溪橋の損傷分析

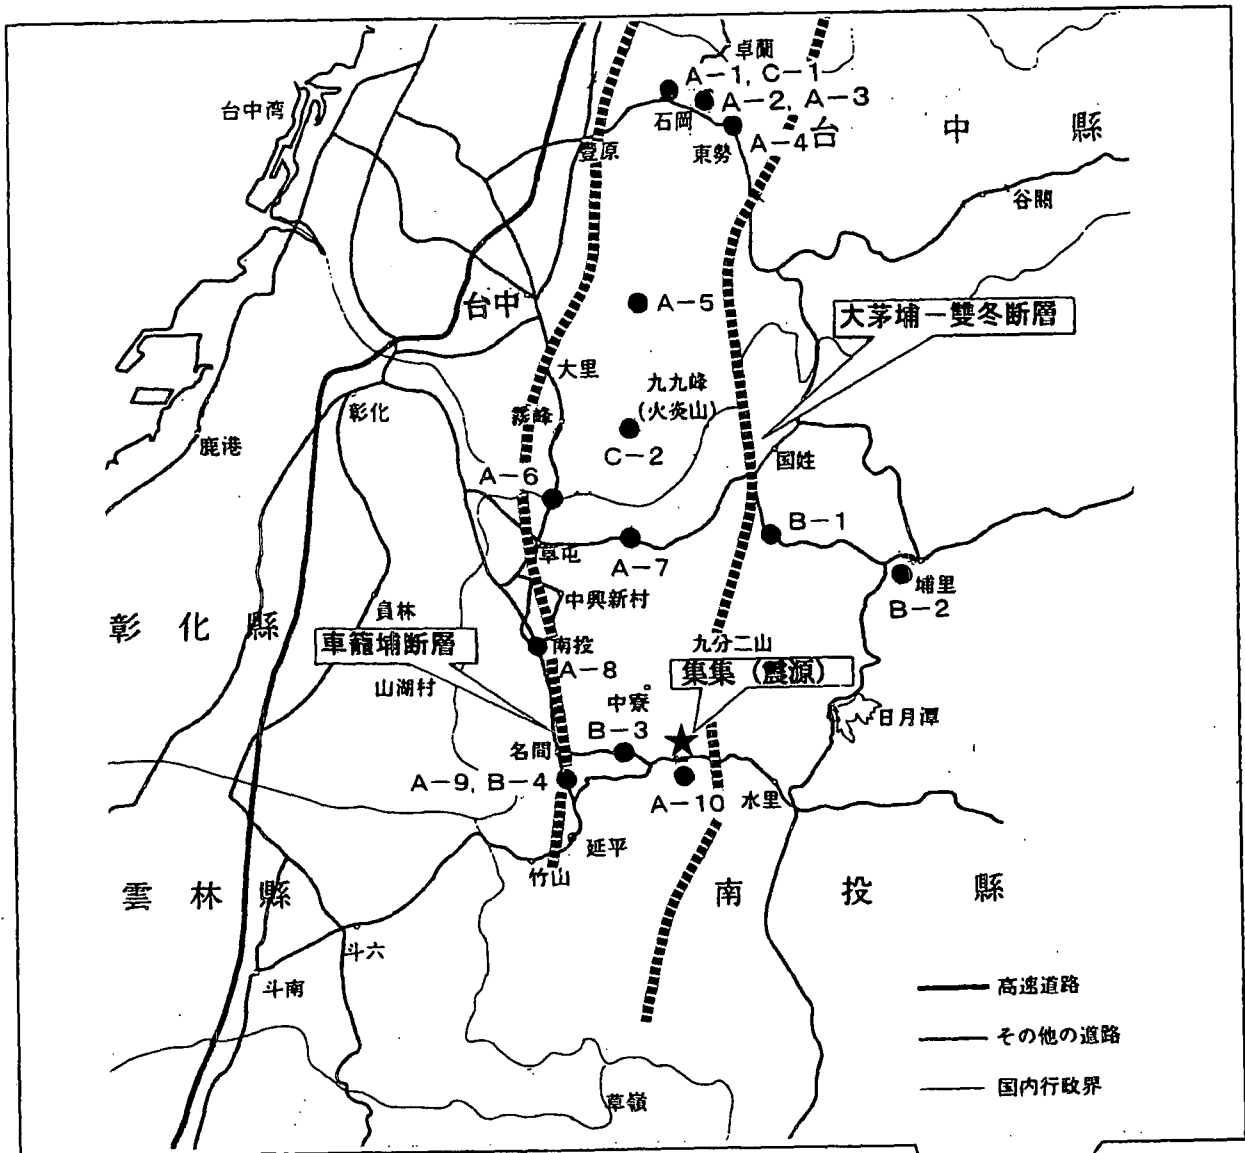
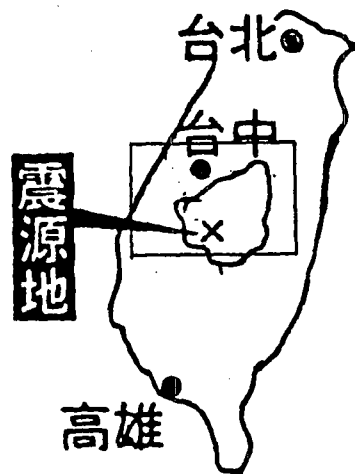
図-9.1 調査対象位置図

図-9.1に調査橋梁損傷位置図を示す。現地調査は橋梁の他、トンネル構造についても実施しているが、ここでは橋梁の被害に限定して説明を加える。台湾地震による橋梁被害の特徴としては、次の3つに分類することができる。

記号	名称
A-1	稗豊橋
A-2	長庚橋
A-3	石圍橋
A-4	東豊大橋
A-5	一江橋
A-6	烏溪橋
A-7	平林橋
A-8	猫羅溪橋
A-9	名竹大橋
A-10	集鹿大橋
B-1	観音隧道
B-2	五龍隧道
B-3	新集集隧道
B-4	水路カルバート
C-1	石岡ダム
C-2	九九峰
