兵庫県南部地震における河川の景観材料の被害特性について

ハザマ 正会員 須田清隆  
 ○ハザマ 正会員 秋田宏行  
 ジョスケープ 正会員 三浦 俊  
 ジョスケープ 正会員 宮崎栄一郎

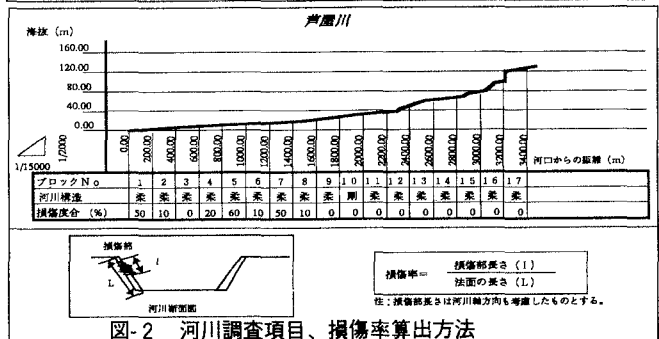
図-2 河川調査項目、損傷率算出方法

次に各河川について河川軸中央の縦断図を作成し、河川を縦断方向に河口より200mピッチでブロック分けを行い、写真より各ブロックの河川構造、損傷箇所の抽出を行った。その際、河川構造に関しては機能性の高い剛構造（コンクリート）と親水性の高い柔構造（石積、土堤）の2種類に分類し、損傷箇所に関しては、各ブロック内で最も大きな損傷を受けた箇所の損傷率を算出し、代表値とした（図-2）。
