1. はじめに 地震に強い構造物を構築し維持していくことは、地震対策上必要なことである。しかし、現実には被害をゼロにすることは不可能である。そのために復旧を行う手段を早急に確立し、地震発生に備えておくことが重要となる。ここでは、兵庫県南部地震で発生した山陽新幹線の構造物被害をもとに、地震動と被害の関係を調べ、迅速な復旧に資するための調査を行ったので報告する。

2. 調査対象 今回対象としたのは、山陽新幹線の新大阪～六甲トンネル入り口付近までのうち、被害の著しかった延長約7キロ区間の構造物、高架橋・橋梁・橋台である¹⁾。落橋箇所等の柱被害は被害程度により、柱部分にひび割れが生じたもの(被災 Type I)、被りコンクリートが剥落し主鉄筋が露出した状態のもの(被災 Type II)、主鉄筋が柱断面外に湾曲・突出し柱部コンクリートが圧壊したもの(被災 Type III)¹⁾の3種類である。

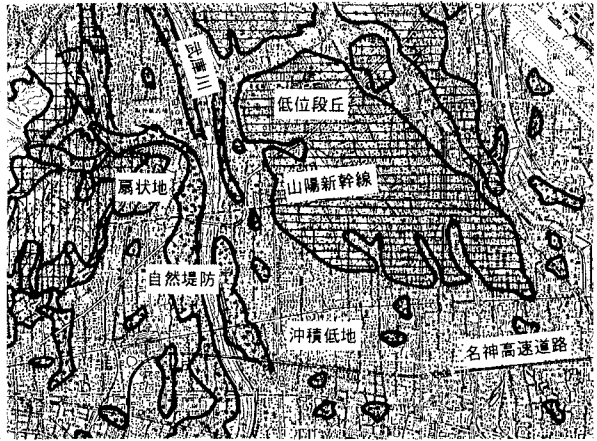
図3 表層地質

(2)表層地盤の影響 線路周辺の表層地質を図3に示す。山陽新幹線は沖積低地と低位段丘が交互に分布する中を通り、武庫川沿いの自然堤防を越え再度沖積低地に入り、六甲山中へ入り込む。この様な地盤の違いが被害に与える影響を調べるため、100mあたりの被災率に表層地質種別を示したのが図4である。低位段丘では沖積低地より100mあたりの被災率が高くなる様に思われる。これは地盤と構造物の相互関係に依るものと考えられる。またここでは自然堤防で被害は発生していない。
