## トルコ・コジャエリ地震による交通施設の被害概要

川島一彦<sup>1</sup>・橋本隆雄<sup>2</sup>・鈴木 猛康<sup>3</sup>

1999年8月17日午前3時2分、トルコ北西部の工業都市Kocaeli（コジャエリ、旧名Izmit）の南約11kmを震央とするM7.4（Richter Scale）の地震が発生した。本地震は北アナトリア断層帯の右横ずれ断層によって発生したもので、トルコでもっとも人口の密集した地域を襲い、18000人以上の人命を奪った。筆者らは、土木学会トルコ地震被害調査団の交通施設調査班として、9月5日より9月11日まで被災地の被害調査を実施したので、コジャエリ地震による橋梁と鉄道の被害状況の概要を報告する。

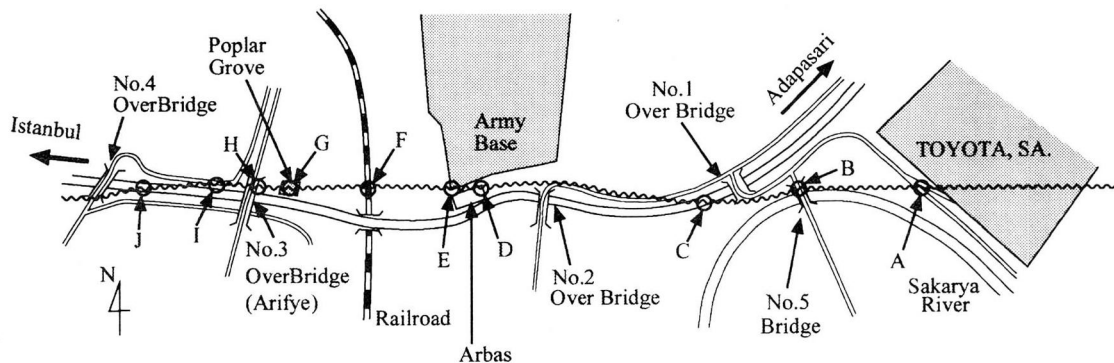
図－2 Arifiye地点周辺の高速道路のオーバース橋梁、河川橋梁と地震断層の関係

図－2 にArifiye地点周辺の高速道路と高速道路をオーバースする道路橋、ならびに河川横断橋梁の配置を、地震断層の位置とともに模式的に示す。図に示すように高速道路は、西から東へと全体的に北へと方向を変えながら東西方向に走るが、蛇行を繰り返し、この間に高速道路をオーバースする4つの道路橋（No.1～No.4）を通過する。地震断層の走行はほぼ東西方向であるので、断層を東西の点線で記すと、断層はNo.1橋梁とNo.2橋梁の間で高速道路を斜めに横切り、No.2橋梁の北側橋台付近を通過して、再びNo.4橋梁の手前で高速道路を斜めに横切っていることがわかる。さらに断層は河川（Sakarya川）の左岸をかすめ、トヨタ自動車合弁工場（TOYOTA SA.）の敷地内へと連続している。以下に、これら5橋梁を対象として実施した調査結果をまとめる。

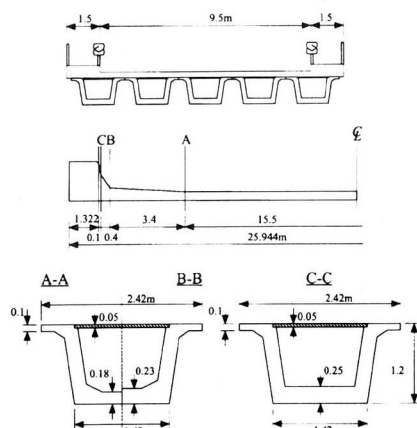
図－3 Arifiye橋の桁断面

Arifiye橋（Arifiye Viaduct）は両端の橋台と3基の壁式橋脚で支持された4径間単純PC斜橋（斜角約65度）であり、床版は連続していた。中央部の2径間が高速道路を、また両端の2径間が高速道路の両側の側道をオーバースしている。橋長は4@26m＝104mであり、有効幅員は12.5mである。ここでは、北側から順に、A1橋台、P1、P2、P3橋脚、A2橋台と呼ぶこととする。地震により4径間とも南側の端が落下する形で落橋した。上部構造は、プレキャストUビームを5本横に重ねた構造となっており、桁の断面は図－3に示すとおりである。

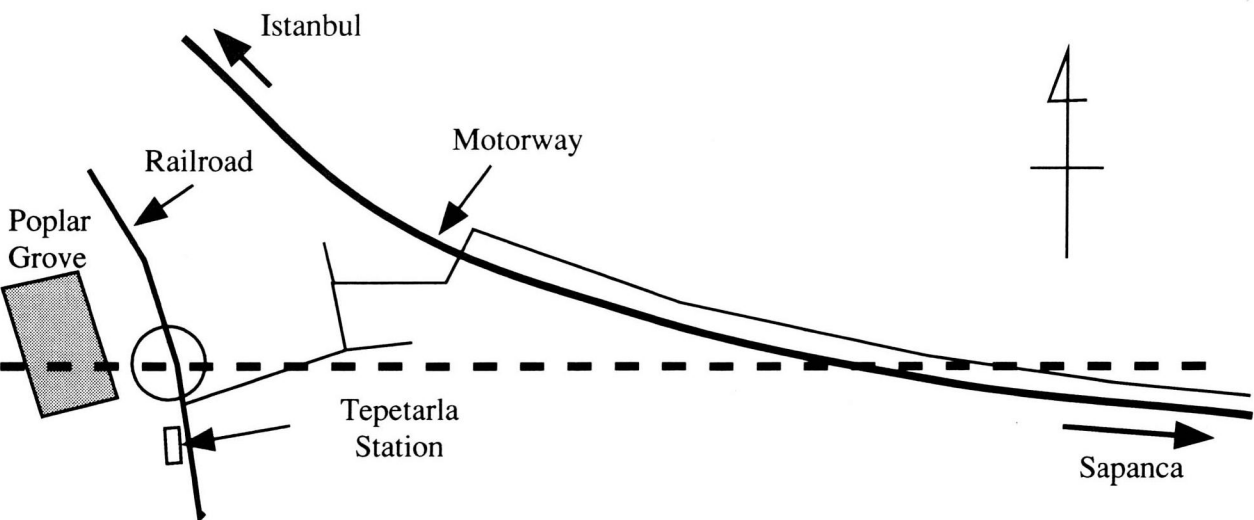
図-4 Tepetarla駅周辺の鉄道、高速道路の配置と地震断層

TepetarlaはSapanca湖の西に位置する小さな村である。Tepetarla村ならびにその東に位置する高速道路の位置関係を、模式的に図-4に示す。KocaeliとSapancaのほぼ中間にTepetarla駅があり、駅から北へ約150m程度の位置において、1.5m程度盛土をした上に軌道が設置されていた個所を断層が横断し、線路の湾曲が生じた。航空写真から判断すると、湾曲の大きさは3m程度と考えられる。調査時点（9月9日）ではすでに大きな湾曲は修復されていたが、まだ、写真-18に示すように300m程度の区間にわたってゆっくりした湾曲が残されていた。線路の両側には断層の動きがはっきり残されており、これが断層運動によって生じた損傷であることは間違いない。断層の向きはほぼEWであり、線路の方向はN30°Wであることから、断層は約60°の角度をもって線路を横断したことになる。写真-19に地震後に撤去された枕木を示したものである。レールの蛇行の半波長は4m程度であり、したがって、8m程度の波長でレールの蛇行が生じたと推定される。
