兵庫県南部地震における西宮市の建物被害分析

山口直也¹・山崎文雄²・若松加寿江³

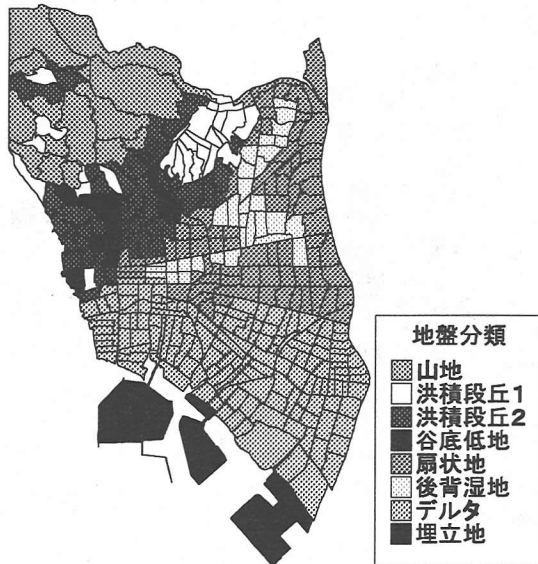
図-5 地盤分類

西宮市南部地域の表層地盤を、ボーリングデータと土地条件図を参考にして、山地、洪積段丘1、洪積段丘2、谷底平野、扇状地、後背湿地、デルタ、埋立地の8つのタイプに分類し、各町丁目において最も面積が広い地盤種類を代表地盤として割り当てた(図-5)。図-6に昭和47~56年に建設された木造建物の地盤種別被害率を示す。図よりデルタ型地盤に該当する町丁目は、他の地盤に比べて被害が小さいのがわかる。この地盤の地域では一部で液状化も起こっており、また軟弱な海成粘土層も堆積していることから地盤の非線形挙動により地震動が低減されたためと考えられる。また、扇状地と後背湿地のところでは、震源断層からの距離がほぼ同じであるにもかかわらず、全壊率は後背湿地のほうが大きくなっており、地震動強さに表層地盤の影響が大きく関与していることがうかがえる。なお、昭和47~56年以外の年代に建設された木造建物についても図-6と同様な分析を行ったが、どの年代においても上記と同様の傾向が認められた。
