1999年集集地震による 一江橋の落橋メカニズムに関する一考察

劉 銘崇¹・森 敦²・水上善晴³

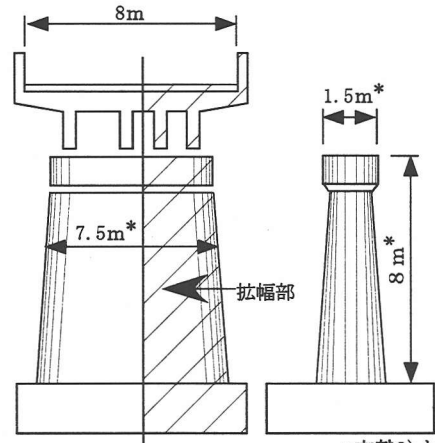
図-2 橋脚の構造一般図

一江橋は震源地の集集町から約34.5kmの台中県道129号上にあり(図-1)、全長288mの24径間単純RC桁橋で(1950~1960年竣工)²⁾、RC小判タイプ壁式橋脚と直接基礎を有する(図-2)。橋脚の主鉄筋はφ15ctc300の1段配筋で、帯鉄筋はほとんど配置されていない³⁾。また、上部-下部構造の間に支承は無く、桁は直接橋脚に支持されていて、落橋防止装置もなかった。
