2000年鳥取県西部地震における 竹内団地の液状化現象に関するアンケート調査

吉田雅穂¹・宮島昌克²・北浦 勝³・武澤永純⁴

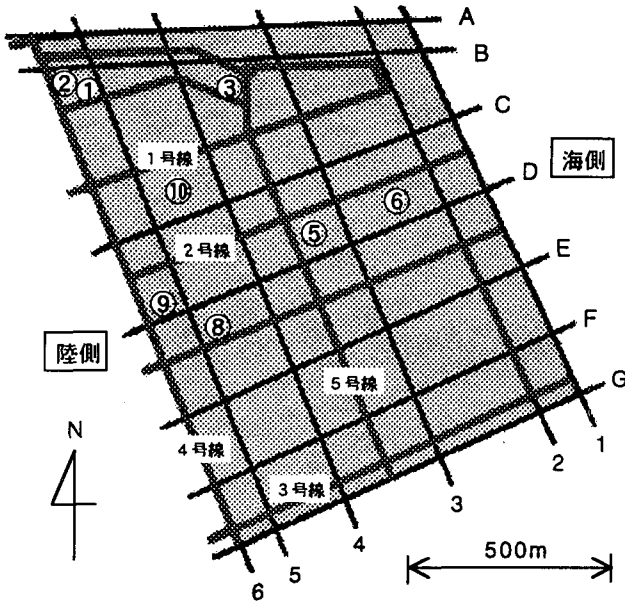
図-1 竹内団地の平面図

「鳥取県西部地震における液状化現象に関するアンケート調査」と題する調査票を作成し、地震から約5ヶ月後の2001年3月13日に竹内団地内にある企業11社を訪問し、調査票計108枚を配付した。回答後の調査票は後日郵便による返送を依頼した結果、8社より計57枚の調査票を回収し、回収率は約53%であった。図-1の竹内団地の平面図内に示す丸付き数字の位置がアンケート回収地点である。調査内容は、地震当時にいた場所に関して11問、地震の揺れに関して7問、液状化現象に対する意識に関して5問、液状化現象の目撃証言に関して10問、現場の液状化被害に関して14問、地震前後の防災意識に関して5問、回答者の属性に関して3問の計55問である。質問の多くは多肢選択式であるが、具体的証言については記述式により回答を求めた。また、回答において覚えていないものや分からないもの、そして無記入のものは全て「その他」として分類した。調査票の回収数は57枚であったが、その中から地震当時に会社の敷地以外にいた人や乗物に乗っていた人等の調査票を除外し、計40枚の回答を本研究の有効調査票とした。

竹内団地内の地点ごとの液状化の違いを検討するため、図-1に示すアンケート地点のうち、地点⑧と⑨を西側（陸側）、地点⑤と⑥を東側（海側）として分類しアンケート結果を再集計した。両者の有効回答数は共に20枚づつであり、約10年前に建てられたRC造またはS造の1階で地震を体感した人がほとんどであった。竹内団地の地質断面図²⁾より、図-1の測線Dの地表面下10m程度までの土質を比較すると、東側の測線3付近は全層が軟弱な貝殻混じりの砂質シルトの埋土層であるが、西側の測線5付近はシルト層の下に砂層が堆積する埋土層であり、さらにその下には沖積砂丘砂層が存在していることが明らかとなっている。文献³⁾によれば竹内団地の東側よりも西側で大規模な噴砂、クラック、路面の凹凸が確認されているが、これは、この西側の地盤表層にある砂層の影響と考えられる。噴砂を見た時期に関するアンケート調査結果では、西側の方が地震直後に見た人の割合が多く、砂層が地表面に近い西側の方が噴砂が発生しやすかったためと思われる。
