平成15 年(2003 年)十勝沖地震現地調査メモ

東京大学生産技術研究所 小長井 一男

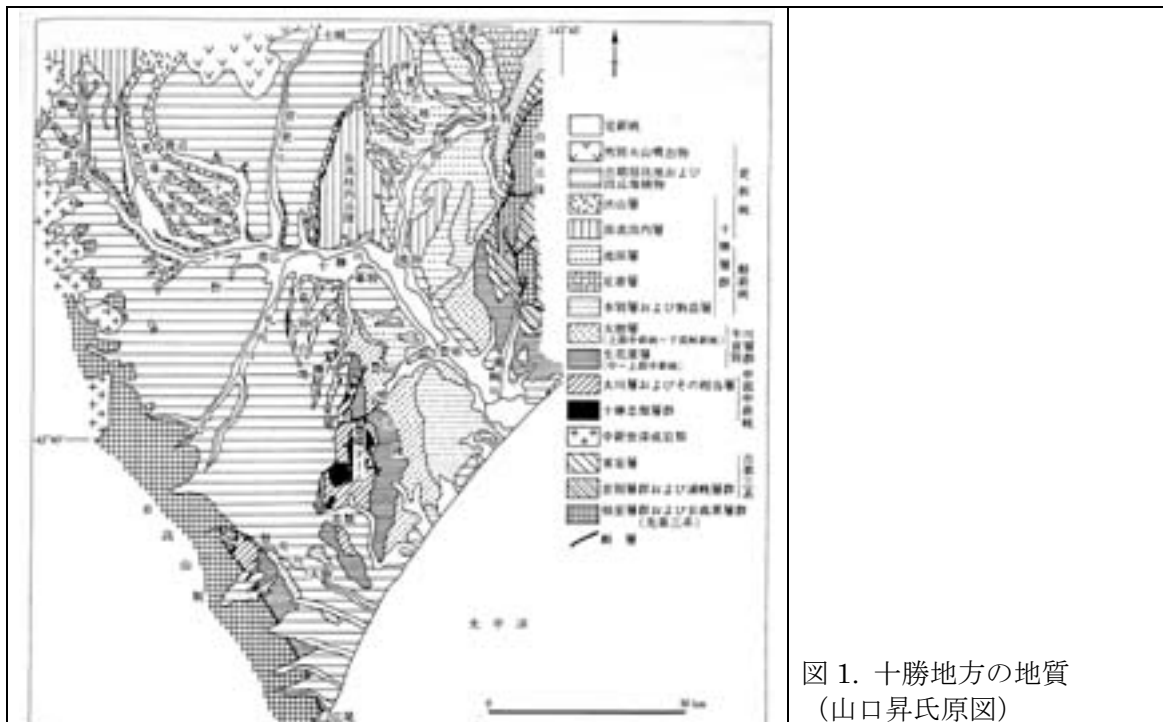
図 1. 十勝地方の地質
(山口昇氏原図)

十勝平野の南西部は日高山脈と豊頃給料に挟まれて、古期扇状地および段丘堆積物が広く広がっている（図 1）。そしてこれらを大きく回りこむように十勝川が流下している。電柱の開口は、十勝川沿い沖積平野部、その東部の白糠丘陵そして南部の古期扇状地の丘陵地形内を流れる河川（浦幌川、歴舟川）、海岸沿いの低地（直別など）、そして丘陵縁辺部（虫類から大樹に至る 3 段の段丘および十勝港南部の台地など）で大きくなっている。
