2003年9月26日に発生した平成15年

十勝沖地震による地震被害調査および地震・地震動の概要（速報）

佐藤浩一（北海道大学）

大島俊之（北見工業大学）

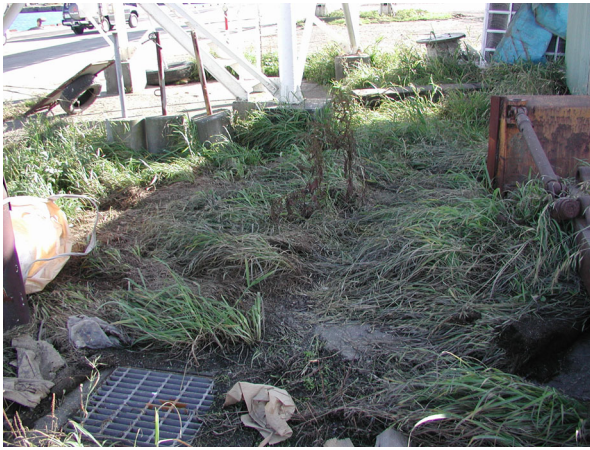
図-2 十勝港の津波痕跡の例

図-1は十勝港の概略の浸水範囲を表している。沖合から大きな波が押し寄せたという感覚ではなく、海面がそのまま上昇してきた感じだということである。図-2は十勝港の津波痕跡例である。十勝港では津波の浸水による被害が出たほか、液状化による被害も大きかった。ただし、港湾機能を損なうほどではなかったようである。また、木材集積場が浸水地区の中にあつたが、木材の流出はなかった。浸水

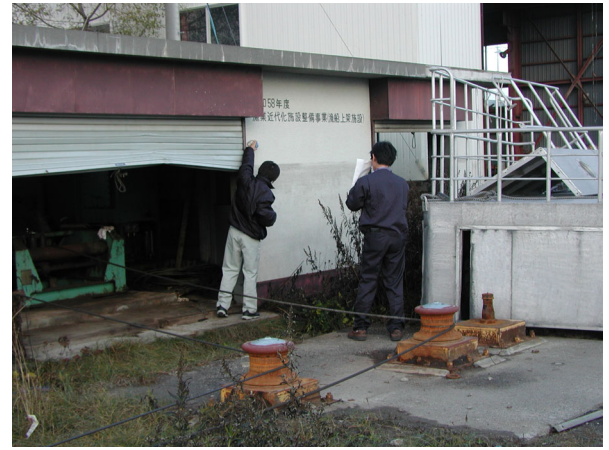
図-3 大津漁港の津波痕跡の例

図-3, 4 は大津漁港の津波痕跡の例である。大津漁港でも津波の浸水があり、浮き桟橋も被害を受けた。浮き桟橋は図-4 のような 4 本の支柱を支えにローラーで上下する仕組みになっているが、津波により浮き桟橋が水平方向に力を受け、ローラーが破損してしまった。また港の入り口で津波による渦が観測されている。

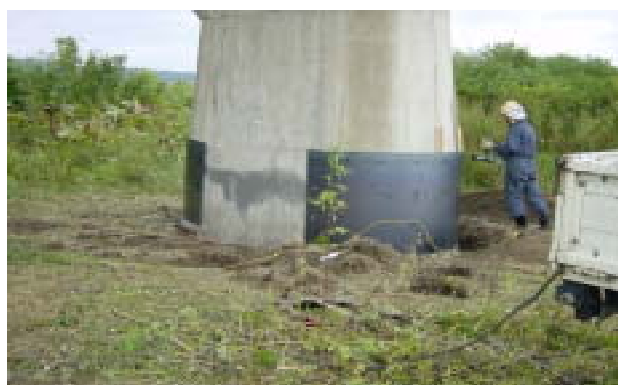
写真6 千代田大橋橋脚の鋼板接着補強

被災直前まで耐震補強および架け替え工事の計画中であり、その作業中に被災したものであり、本格架け替えが早急に必要である。被害は主橋梁支承部（写真3）および側橋梁の橋脚に対して発生した。（写真4、5）橋脚被害は典型的な曲げ破壊であり、写真6に示すような鋼板接着補強により応急復旧を実施した。千代田大橋は現在新設橋の設計を実施している。

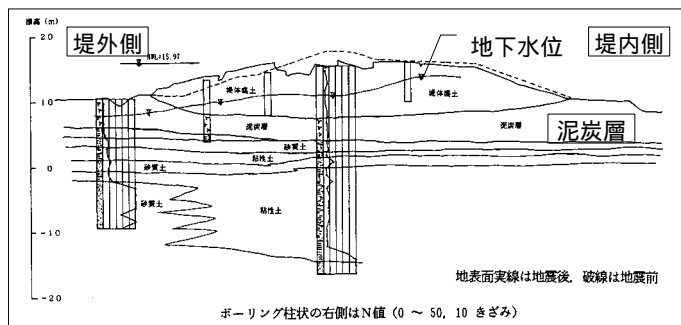
図 - 3 1993 年釧路沖地震による十勝川右岸統内築堤 KP32.70 における被災断面

調査地点は、1993 年釧路沖地震により堤体盛土が 1,500m にわたり崩壊し、災害復旧工事を実施した箇所である<sup>3)</sup>。1993 年釧路沖地震の被災断面を図 - 3 に示す。釧路沖地震による変状の機構として、基盤泥炭層の圧密沈下により泥炭層へめり込み地下水位以下に没した堤体盛土が液状化して崩壊に至った可能性が指摘された<sup>1) 2)</sup>。統内築堤の被災区間の中でもとりわけ変状の著しく、堤防としての機能を維持できない状態となった 650m の区間は全面切り返しを必要とした。再盛土は急速施工を行うために、地盤の安定性を確保する基盤処理工法としてサンドコンパクションパイル工法が実施された(図 - 4)。あわせて堤体内の地下水位を低下させるためにドレーン工も実施された。部分切り返しが行われた箇所では、今回の地震により堤防天端に幅 10～20cm、深さ約 70cm の亀裂が縦断方向に延長 120m にわたり発生したが、サンドコンパクションパイルおよびドレーン工が実施された 650m の区間については、軽微な被害に収まっており(写真 - 6)、耐震性の向上効果がみられる。このことは、耐震対策の重要性を示している。

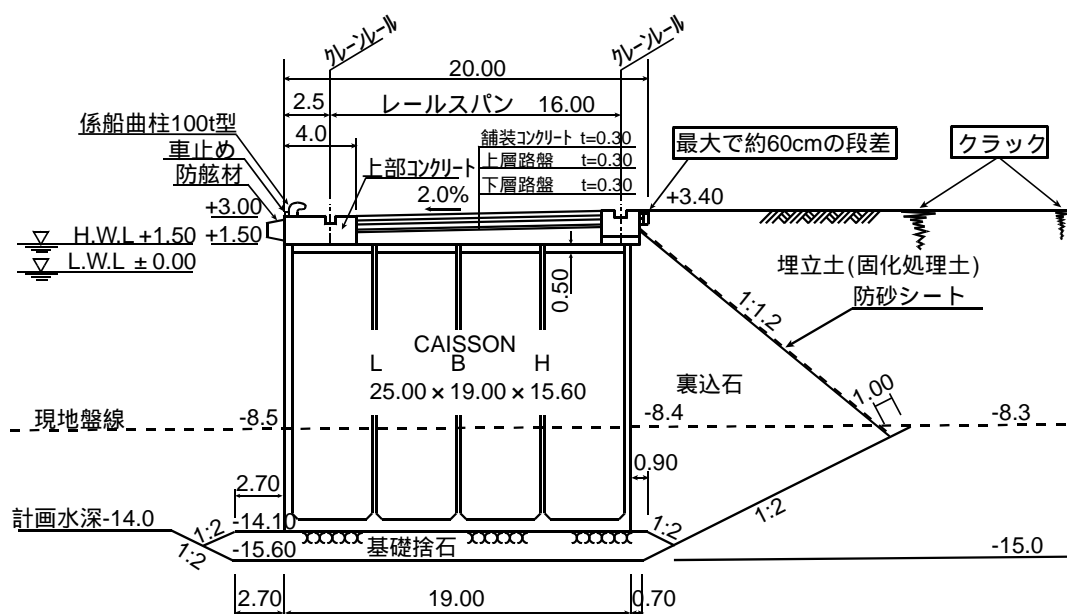
圖-10 釧路西港第四埠頭-14m 岸壁断面圖

釧路西港第四埠頭-14m岸壁（図-8中の ）の断面図、被害写真を図-10および写真-1に示す。ケーソン直背後地盤は沈下し、施設全長にわたって段差（最大60cm程度）が発生した。またこのケーソン直背後の段差発生箇所では噴砂が残っていた箇所がいくつかあり、粒径が数センチメートルの石も含まれていたが、これらは水道管敷設時の埋戻砂であることが明らかとなっている。ケーソン背後の埋土はセメント系の固化処理土（母材は砂質系）であり、岸壁法線は最大で20cmほど海側に迫り出したが、法線の大きな乱れは見られなかった。この岸壁は将来クレーンを設置予定でありケーソン上にレール基礎が敷設されているが、クレーン設置予定のない箇所では高さ数十センチメートルの空洞がエプロン下部に発生していた。ケーソン背後地盤のアスファルト舗装ではクラックが生じ、岸壁法線から約40mの範囲にまで及んでいた。大きなクラックからはアスファルト舗装・路盤・路床・処理土が色の違いが明瞭に見て取られ、触診により強度差が明らかに区別できた。

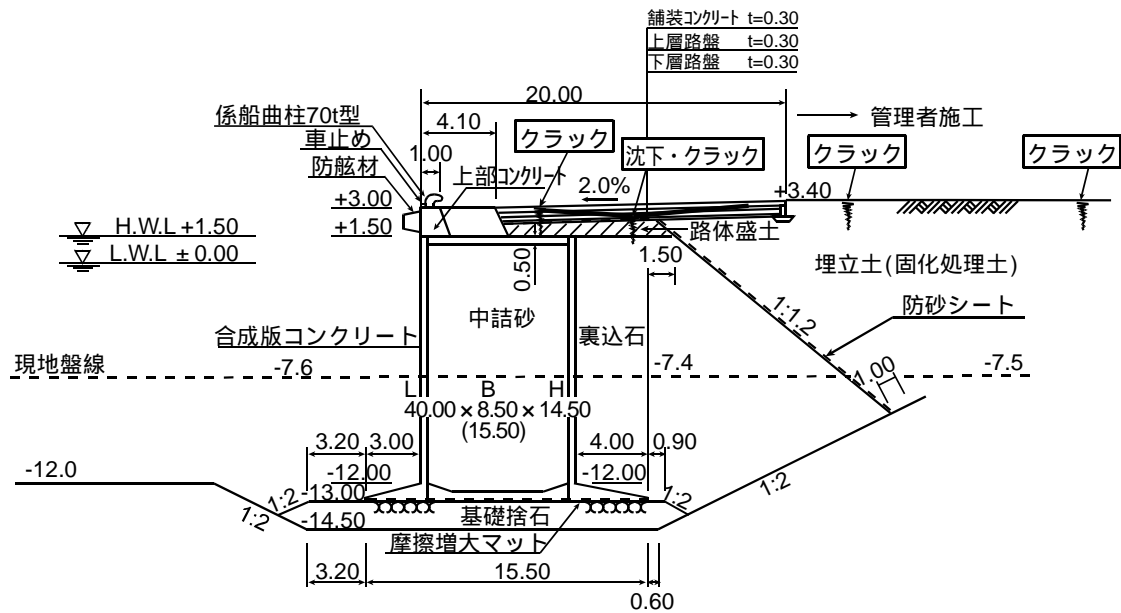
図-11 釧路西港第四埠頭-12m 岸壁断面図

釧路西港第四埠頭-12m岸壁（図-8中の ）の断面図，被害状況を図-11および写真-2に示す．この岸壁は重力式であるが，壁体にはハイブリッドケーソンが用いられていた．壁体肩部に法線と平行にクラック（幅数センチ程度）が見られ，陸側フーチング付近の地表部にもクラック（数センチ）が見られた．また，岸壁法線から50mほど離れたところにまでクラックは及んでいた．この岸壁の埋土もセメント系の固化処理土（母材は砂質土，細粒分が多いものもあった）であり，法線は最大で10cmほど迫り出したが，法線の大きな乱れは見られなかった．背後のコンテナヤードではコンクリート舗装版と路盤の間に空洞が確認された箇所があった．しかし，ヤードのほとんどは健全であり，確認された空洞部をモルタ

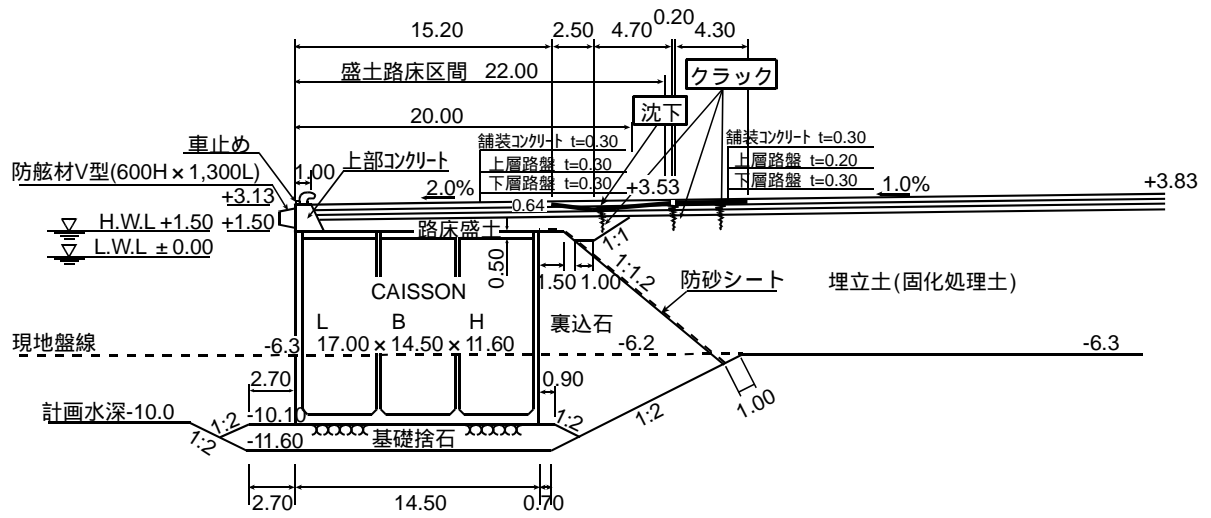
図-12 釧路西港第四埠頭-10m 岸壁

釧路西港第四埠頭-10m岸壁（図-8中の ）の断面図，被害状況を図-12および写真-3に示す．第四埠頭では，この岸壁の被害が最も大きかった．岸壁法線の極端に大きな乱れは観察されなかったが，壁体は最大で40cm程度海側に迫り出していた．ケーソン背後のエプロン部は折損して沈下，陥没（7～80cm程度）し，コンクリート舗装のひび割れ幅は最大で30cm程度であった．この岸壁での埋土もセメント系の固化処理土である．岸壁付近に噴砂は見られず，液状化は発生していないと考えられる．

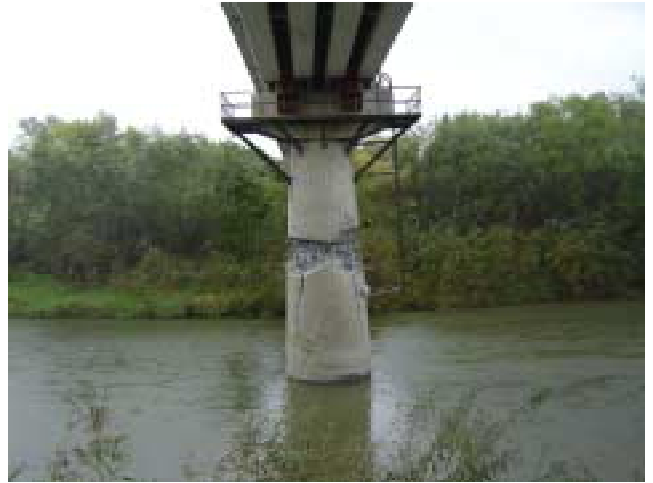
写真 - 2 浦幌川橋梁全景

さ 12.0m の円形橋脚で基礎は長さ 12.0m の P C 杭である．被災した橋脚は低水敷に位置する 2 P 橋脚である．

損傷位置は，橋脚躯体の軸方向鉄筋の途中定着部で，曲げによる損傷を受け，かぶりコンクリートが剥落し，軸方向鉄筋が大きく変形した．

桁形式・桁長および支承構造は利別川と同じであるが，支承の損傷はなかった．桁本体は 2 連目 1 P 上の固定支承部にひび割れが発生した．

浦幌川橋梁2 P 橋脚は、軸方向鉄筋の途中定着部が損傷したため、応急対策として損傷箇所のコンクリートを撤去後、帯鉄筋を配置し無収縮モルタルにて断面修復を行った。

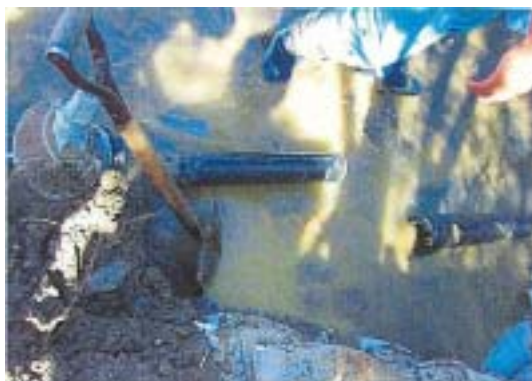
写真-1 75 DIPのT形継手の抜け

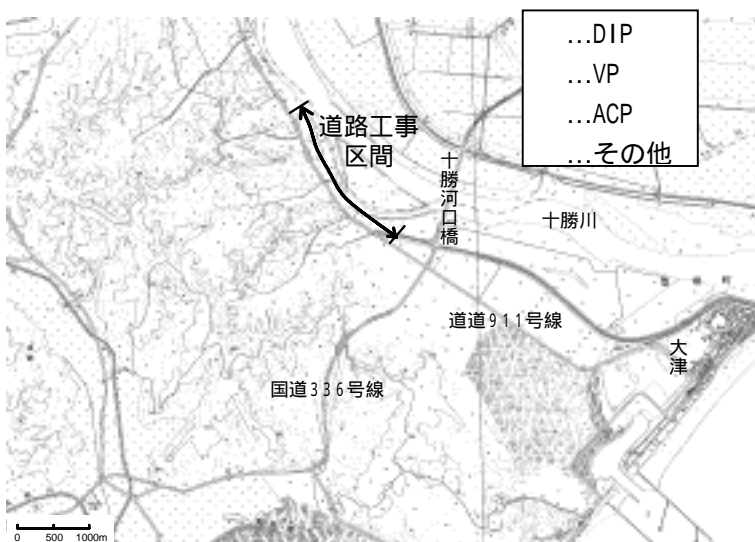
図-1 豊頃町の主な管路被害位置

図-1 に被害の多かった地域での被害箇所を示す。十勝川下流域の道道 911 号線に沿った管路で多くの被害が発生した。管路は道路下ではなく道路に沿った極めて軟弱な泥炭地に埋設されている。この地域の道道 911 号線は、切土、盛土の境界あたりで亀裂や段差および路側の崩壊などの大きな被害を受けていた。図-1 に示すように管路被害の多くは、11 月上旬に道路復旧工事が実施されている箇所が発生していた。この区間の下流域に大津地区があり、1 本の管路で結ばれていたことから、この区間の復旧の遅れが大津地区の断水の長期化に直接影響を及ぼした。

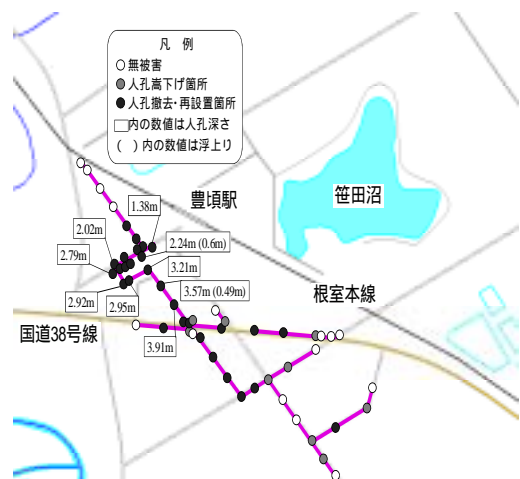
図 1 下水マンホールの被災箇所(豊頃町豊頃駅前，豊頃町から資料提供を受けてまとめたもの)

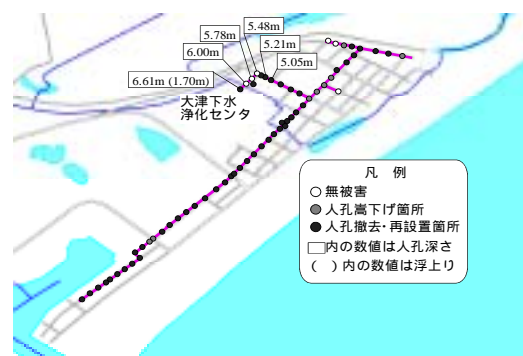
図 2 下水マンホールの被災箇所(豊頃町大津，豊頃町から資料提供を受けてまとめたもの)

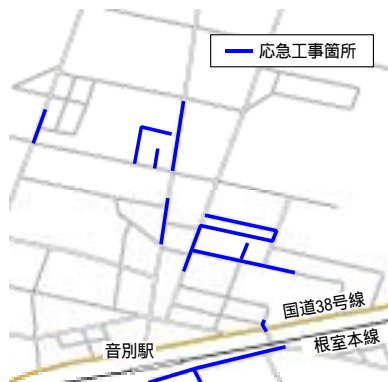
音別町での下水の応急復旧箇所を図 3 に示す。このうち川東地区の地盤調査結果を図 4 に示す。写真 1 に示すマンホールはこのうち右端に位置する。ここでは泥炭層や軟弱シルト層が厚く堆積している。

図3 下水道の応急工事箇所(音別町, 音別町から資料提供を受けてまとめたもの)

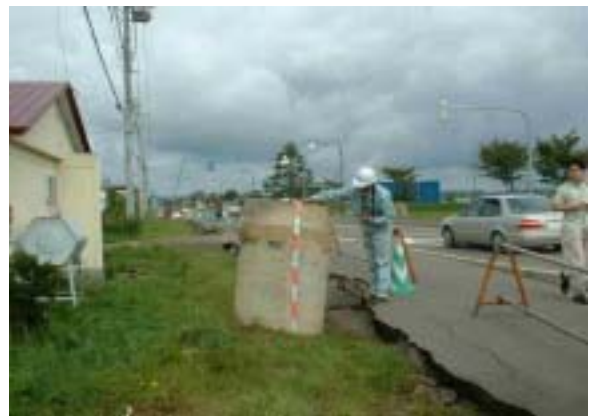
写真1 浮き上がったマンホール(音別町)

マンホールの埋設深さは5m程度であるが、地表からこの深さまでや、さらにすぐ下部までに液状化するような土層は存在しない。従って、1993年釧路沖地震の際に釧路町で発生したマンホールの浮上りと同様に、埋戻し土が液状化してそのためにマンホールが浮き上がったのではないかと考えられる。

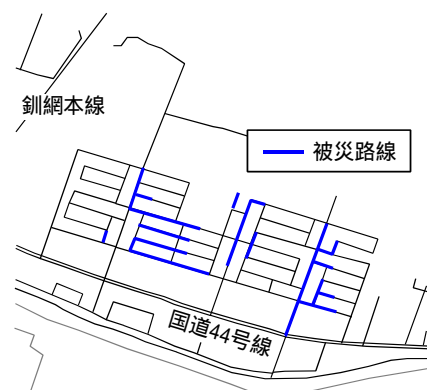
図5 釧路町新東陽団地における下水道の被災箇所(釧路町から資料提供を受けてまとめたもの)
