バム市の地盤調査結果から

東京大学 東畑郁生

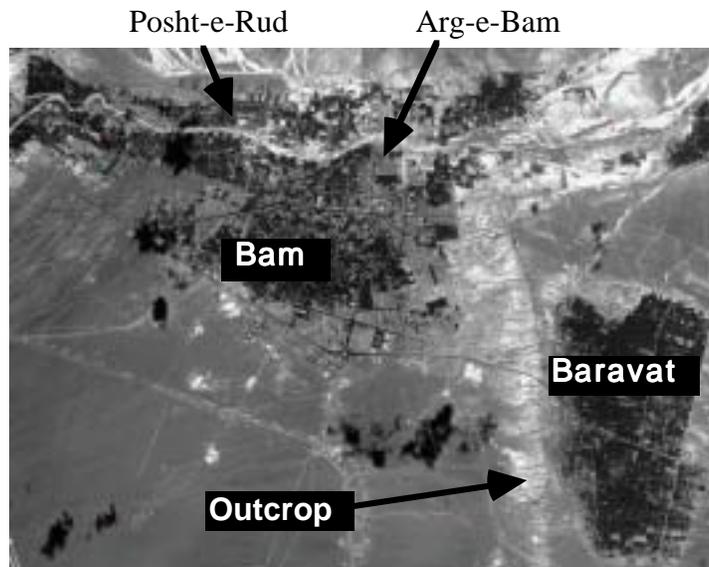
図1 バム市の航空写真

図1は、バム市の航空写真である。おおむね平坦な地形の上に位置しているが、市の北側にPosht川(Posht-e-Rud)が流れている。ただし乾燥地帯の中なので、水は少ない。町の北東部に岩の露頭がそびえ、ここに城塞の遺跡 Arg-e-Bam がある。また川を越えた北東方向及び南東のBaravatの方にも基盤岩の露頭がある。地震断層の位置とされているのは、この地域にあたる。IIEESは市の内外で反射法の地盤探査を行ない、地層構造を推定しているが、深度の誤差は2m程度ある、とのことであった。アレーの調査位置を図2に示す。

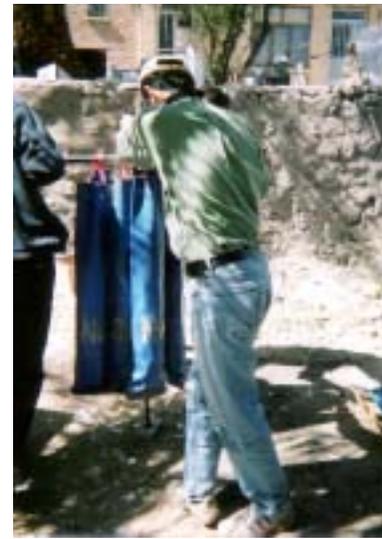
図3 スウェーデン式貫入試験の実施状況 (アレー 5 地点)

反射法は大局的な地層構造を把握するのに適するが、精度には限界がある。これを補うため、同じアレー4ヶ所を選び(図2の地点)、スウェーデン式貫入/載荷試験を行なった(図3)。1m貫入に要する半回転数 N_{sw} は、稲田の経験式

によって、N値に換算できる。その結果を図4の白抜き記号で示す。これからわかる通り、深度1ないし2mより下にはN値が20を越える硬い土層があり、これ以上の貫入は不可能であった。実際掘削現場で観察すると、ここには礫混じり砂層があり、きわめて安定している。地表部もそれなりに強く、いわゆる軟弱地盤は存在せず、地下水にも出会わなかった。図4の塗りつぶし記号(、など)は、反射法のS波速度 V_s から道路橋示方書の式($V_s = 80N^{1/3}$)によって換算した等価N値を示す。

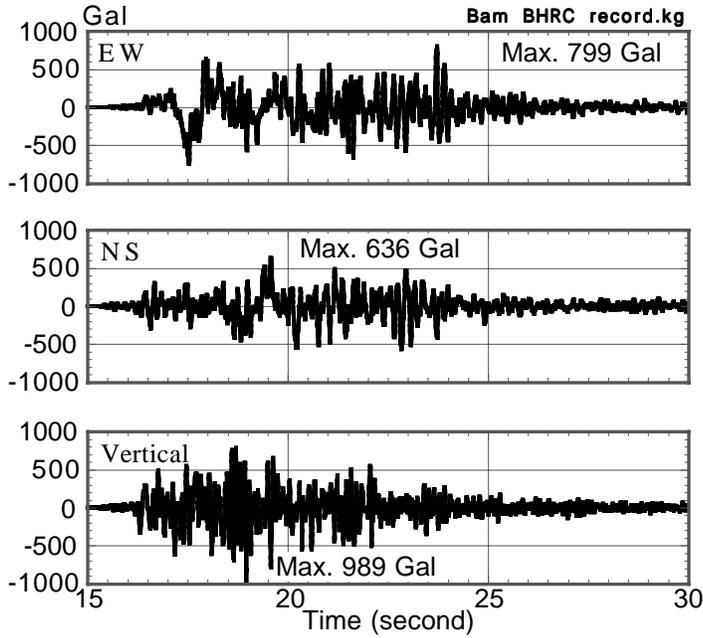
図6 バム市内の加速度記録例(BHRCによる)

バム市内でBHRCによって観測された最大加速度は、図6のように、きわめて強烈である。しかし発生した被害は、全壊家屋の問題を除くと、軽微であったと言わざるを得ない。図7は町の北側でPosht川に架かるEsfikan橋の状況である。一見して変状は無く、車両も問題無く通行していた。下にまわって観察しても、沓の無い単純な支承構造であるにもかかわらず、かすかな横ずれがあるように見られる程度であった。バムの南東2.5kmの山中で

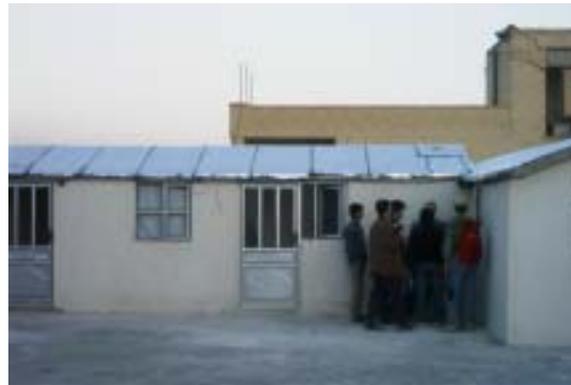
図13 EPS仮設住宅

屋に積極的に使うことを提案していた。EPSの長所としては、軽量以外に断熱性に優れていること、道路の路盤に使用実績があるように、耐久性も備えていることがあった。この発想は現地ですでに、仮設住宅として実行されていた(図13)。ただし永久住宅に使うには、次のような問題があるとのことであった。

伝統的な住宅では、屋根が木材、泥、石などの積み重ねで出来ている。これは重いという欠点はあるものの、断熱性に加えて蓄熱性(昼間の太陽熱を貯えて夜間に家の内部に放散する)という長所がある。EPSには蓄熱性が期待できない。

バムのような歴史観光都市では、EPS住宅の並ぶ景観は、ふさわしくない。

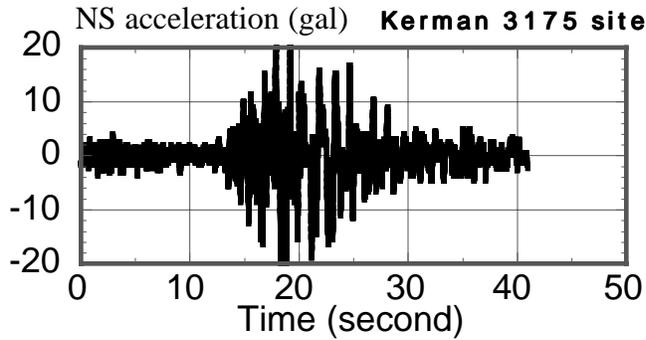
図 1 4 ケルマン市の加速度記録 (BHRCによる)

崩壊前の現地の住宅の状況を調べるため、バム市の西方150kmのケルマン市で、住宅地を踏査した。ケルマン市でも地震記録が得られており、それを図14に示す。最大加速度が1.0ないし2.0ガルに過ぎず微弱である。それにもかかわらず図15のような被害が起こっており、現地の建築物にはきわめて脆弱なものが存在していることがわかった。続いて図16の民家を訪問し、地震についてインタビューを行なった。この家は自分で建築したものであり、外見はレンガであるが、屋根は泥塗りである(図17)。きわめて重いものと推察され、またこれをEPSなどに取り替えることが、容易ではない、と感じた。住民はケルマン市も地震に襲われるのではないかと心配しており、毎晩、テーブルの下で眠っている、と語った。
