イラン・バム地震におけるライフライン被害と復旧

神戸大学 正会員 鎌田 泰子
神戸大学 フェロー 高田 至郎

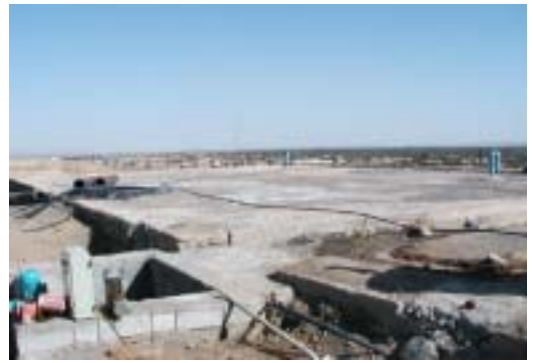
図 5 Bravat 配水池

2.2 Bravat 水道局：本水道局は給水顧客数 4,000 戸で、Bravat の住民に供給している。水道施設には、井戸が 2 ヶ所ポンプ室と併設している。配水管の管種は石綿管、PVC 管と PE 管で、構成比は石綿管 50%、合成管 50%である。しかし、合成管の大部分は PE 管である。管径はφ63～φ300 のものを使用している。断層ごく近傍に RC 造の地下配水池があり、配水池から Bravat 市内への配水管は断層と横断している。横断箇所から配水池側に約 150mの場所で、φ200 の石綿管の管体破損が見られた（図 6）。配水池横の長方形マンホールにはひび割れがみられた。石綿管接合部にはダクタイル管によりネジ止めされている。

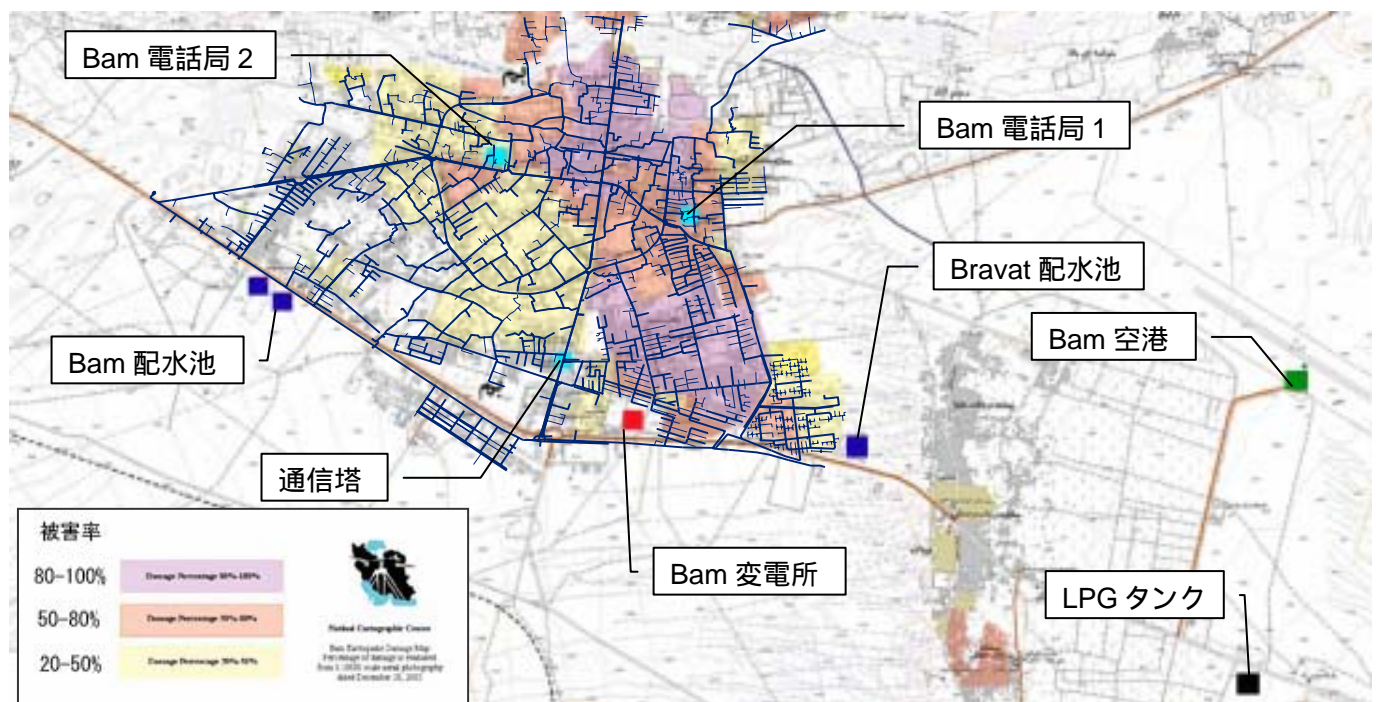
図 8 バムの水道ネットワークとライフライン施設箇所（NCC¹⁾の地図に加筆）

Bam には 2 ヶ所の電話局と市街地中心部に通信塔がある。まず市の東側にある電話局(図 8 の Bam 電話局 1)では、顧客 5,000 戸分の電話を管理している。2 階建 RC 造ブロック壁の建物は外壁のタイルが剥落した。電話交換機の棚が倒壊した。半壊状態の建物の中に地震 2 週間後に新しい電話交換機を入れ替え、床や天井に固定して設置している。一方、市の西側の Bam 電話局 2 では顧客 10,000 戸分の電話を管理している。2 階建 RC 造ブロック壁の建物の 2 階には 100m² の部屋の中に電話交換機の施設があったが、全て横倒しになった(図 11)。地震から 1 日で 240 回線を回復し、6 日目までに計 2,000 回線を回復した。また、1 階に設置していた電源設備は 30cm 水平にスライドした。建物 1 階では携帯電話用のシステムを地震前に新しい装置を設置しており、被害はなかったが、緊急用のバッテリーが倒れたために使用できなかった。しかし、地震から 2、3 日には回復した。

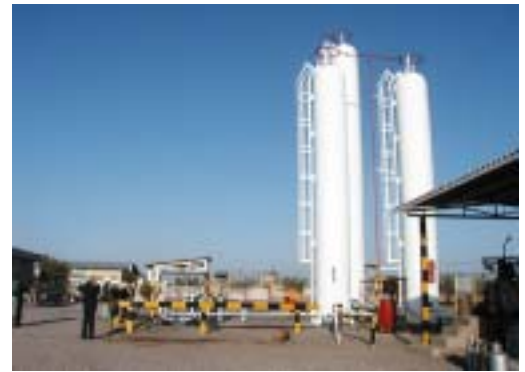
図 13 LPG ステーション

Kerman 県では国営の Kerman ガス会社が Kerman 市内へ埋設管による供給しているが、Bam へは供給しておらず、Bravat 近郊にあるガスステーションから各家庭へプロパンガスが供給されている。LPB タンクには被害なく、タンクと供給施設をつなぐ 30m ほどの長さの埋設管に被害があった。この地域では LPG は 11kg (4galon, 60psi) のタンクで各家庭に供給されている。
