3.2 斜面崩壊

3.2.1 斜面崩壊の概要

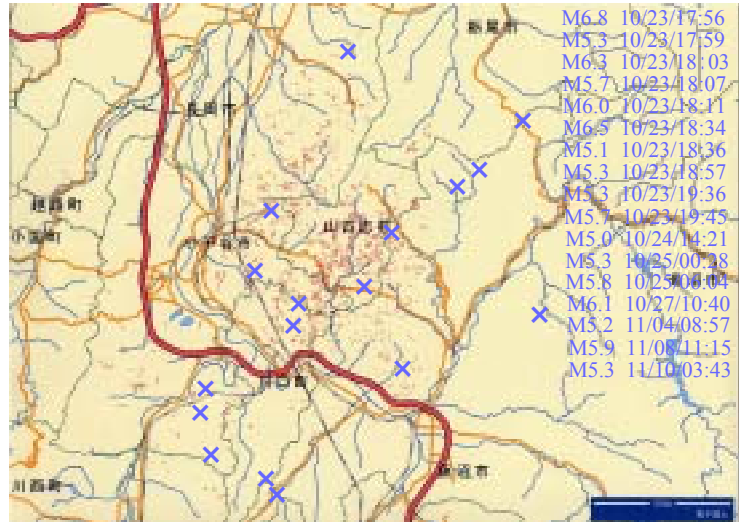
図-3.2.25 国土地理院による斜面崩壊の分布

図-3.2.25 は国土地理院が発表した災害状況図で、2004 年 10 月 24 日撮影の航空写真より判読した山古志村および周辺での今回の地震による大小の崩壊斜面が記入されている。図中には今回の地震の本震および $M_j=5.0$ 以上の余震の震央も記入してある。

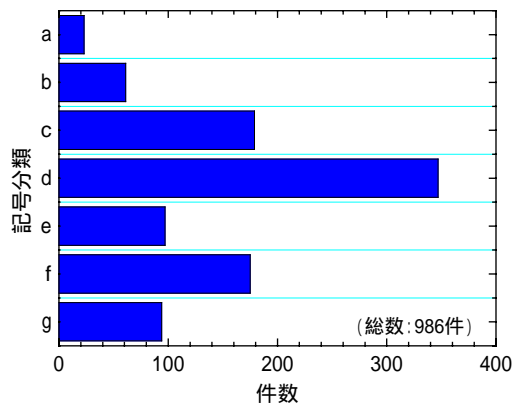
図-3.2.26 斜面崩壊の個数のヒストグラム

国土地理院の災害状況図にはいろいろな記号により斜面崩壊が表されている。ここでは、それらを表-3.2.1 の 8 タイプに分類してその個数を数えた。このうち、a~c は比較的小規模な崩壊と考えられ、d は崩壊直前の滑落崖のみの発生、e~g は比較的大規模な崩壊であるが、そのうち、e は明確な滑落崖の見えない崩壊、f は滑落崖を伴う崩壊、g は 2 個以上の崩壊が複合したものやその他のタイプとした。これらの個数のヒストグラムを図-3.2.26 に示すが、a

~c の小規模崩壊と同程度かそれ以上に e~g の大規模崩壊の個数が多いことが分かる。さらに、タイプ d の個数が多く、大きな崩壊にまでは至っていないが開口した滑落崖が多く発生していることがわかる。これら以外に、実際は航空写真から読み取れない程度のものが多く発生している可能性も考えると、地震後の雨や雪解け時の崩壊拡大に備える必要がある。

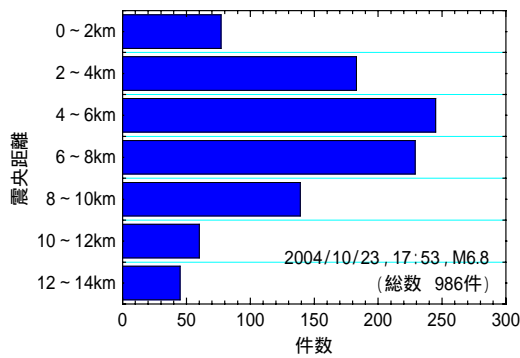
図-3.2.27 本震の震央距離の範囲と1km²当たりの崩壊個数の関係

M6.8)の震央距離の範囲と1km²当たりの崩壊個数の関係を示している。震央距離が8km程度までは1km²当たり24~16個の崩壊が発生しているが、その外側では崩壊発生個数は4個程度かそれ以下に明瞭に低下している。図-3.2.28にはやはり本震による震央距離範囲と崩壊発生密度(1km²当たりの崩壊影響面積)の関係を示している。震央距離が8km程度までは1km²当たり4万~13万m²の崩壊が発生しているが、10kmより外側では5千m²以下と明瞭に低下している。この整理は本震だけに着目したものであり、今後は震度6レベルの余震の影響も考慮する必要があるが、現段階では震央距離8~10kmが今回の斜面崩壊のひとつの閾値として考えられる。

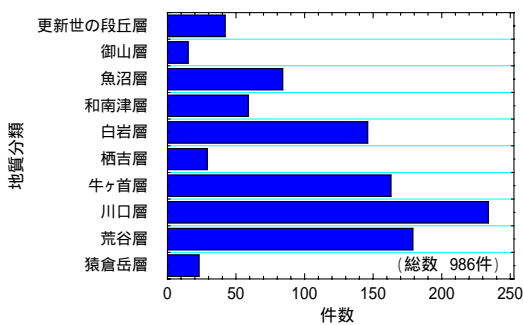
図-3.2.29 地層別の崩壊発生件数

図-3.2.29は地層別の崩壊発生件数を示している。また、図-3.2.30は地質別の崩壊影響面積を表している。いずれも川口層、荒谷層、牛ヶ首層、白岩層が上位4位であり、更新世・鮮新世・中新世の中では必ずしも新しい地質ほど崩壊が多いとの傾向は表れていない。

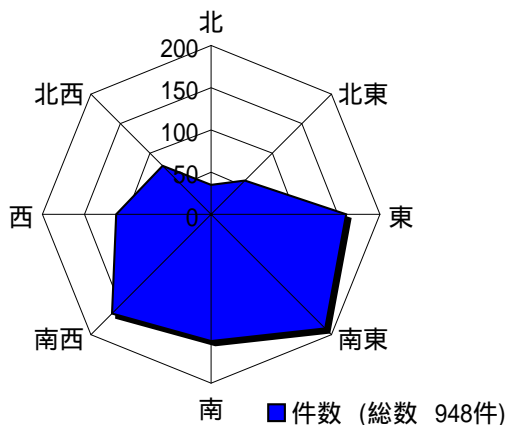
図-3.2.31 崩壊発生方向と崩壊個数の関係

図-3.2.31 は個数、図-3.2.32 は影響面積の方位別表示である。これより、いずれの整理でも東から南西の方向に崩壊発生 of 卓越方向があり、そのうち南東方向が最大を示す。一方、北東から西まで方向の崩壊は個数・面積ともに極めて少ないことが分かる。これにはこの地域の谷の発達方向や向斜・背斜軸の方向、さらに地震動の卓越方向などが関わっているものと思われるが、今後さらに検討が必要である。

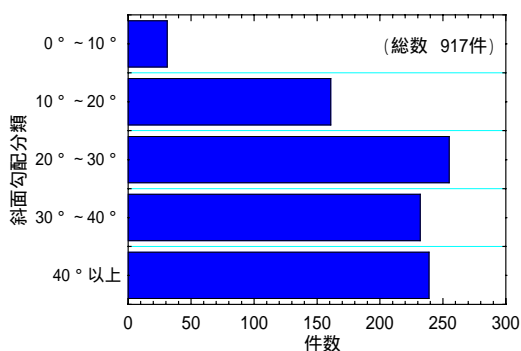
図-3.2.33 斜面勾配と崩壊個数の関係

図-3.2.33 は10度刻みに分けた角度レベルでの崩壊の個数のヒストグラムを示している。20°~30°での崩壊個数が最も多いが、30°~40°や40°以上でも多くの崩壊が起きていることが分かる。一方、図-3.2.34 は同じ角度レベルごとの崩壊面積の累計のヒストグラムである。これより、崩壊面積で考えれば20°~30°の斜面崩壊と次に10°~20°が多く、この二つのレベルで大半を占め、30°以上の急斜面での崩壊面積の割合は大きくないことが分かる。これは、比較的緩勾配流れ盤で大規模な崩壊が起きていることに対応していると思われる。また、個数・面積ともに10°以下の斜面の割合は極めて少ない。

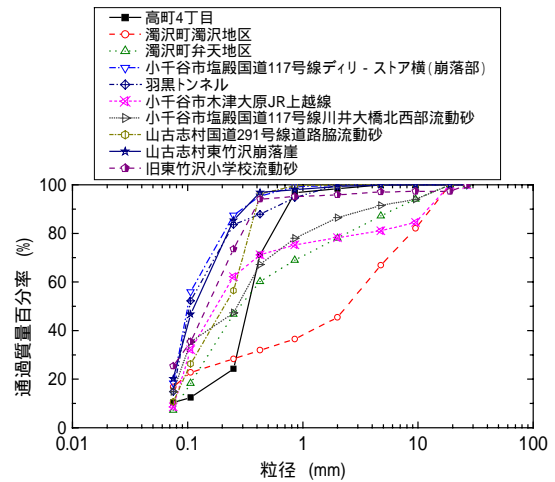
図-3.2.35 粒度分布曲線

斜面崩壊によっておこる災害のうち、斜面下流方向への崩壊土砂の到達距離が大きく関わっている。今回調べることができた崩壊においては、全般的に崩壊土が流動性を示して大きく流れるような破壊モードは、東竹沢小学校や小栗山などを除いてはあまり見られなかったといえる。崩壊土の流動性は被害想定やハザードマップ作成に重要な影響を及ぼす。今後、地震動、斜面勾配・比高、崩壊土の含水比・粒度・細粒分の性質などを考慮した分析を進める必要があるが、そのための基礎データを得るために、崩壊土を採取し物理試験を行った。試料は崩壊の末端に近い部分から比較的細粒の土を重点的に採取した。表-3.2.2 に現時点で分析結果が得られている 10 箇所についての結果を示す。また、図-3.2.35 は 75 ミクロン以上の土粒子の粒度分布曲線を示している。

全体的に含水比は比較的大きいが、細粒分含有率は 20%以下と小さく、塑性指数は NP のものが多い。このうち、崩壊土が明らかな流動性を示していたのは、東竹沢小学校のものであるが、これのみは例外的に細粒分が 20%を超え、しかも NP であることは注目に値する。すなわち、非塑性細粒分を多く含む崩壊土の流動性が大きかったと推定されるが、今後サンプル数を増やし、この点を確認していく必要がある。
