4.2 液状化

4.2.1 液状化発生地点の分布

4.2.2 液状化発生の特徴と地形・地盤特性

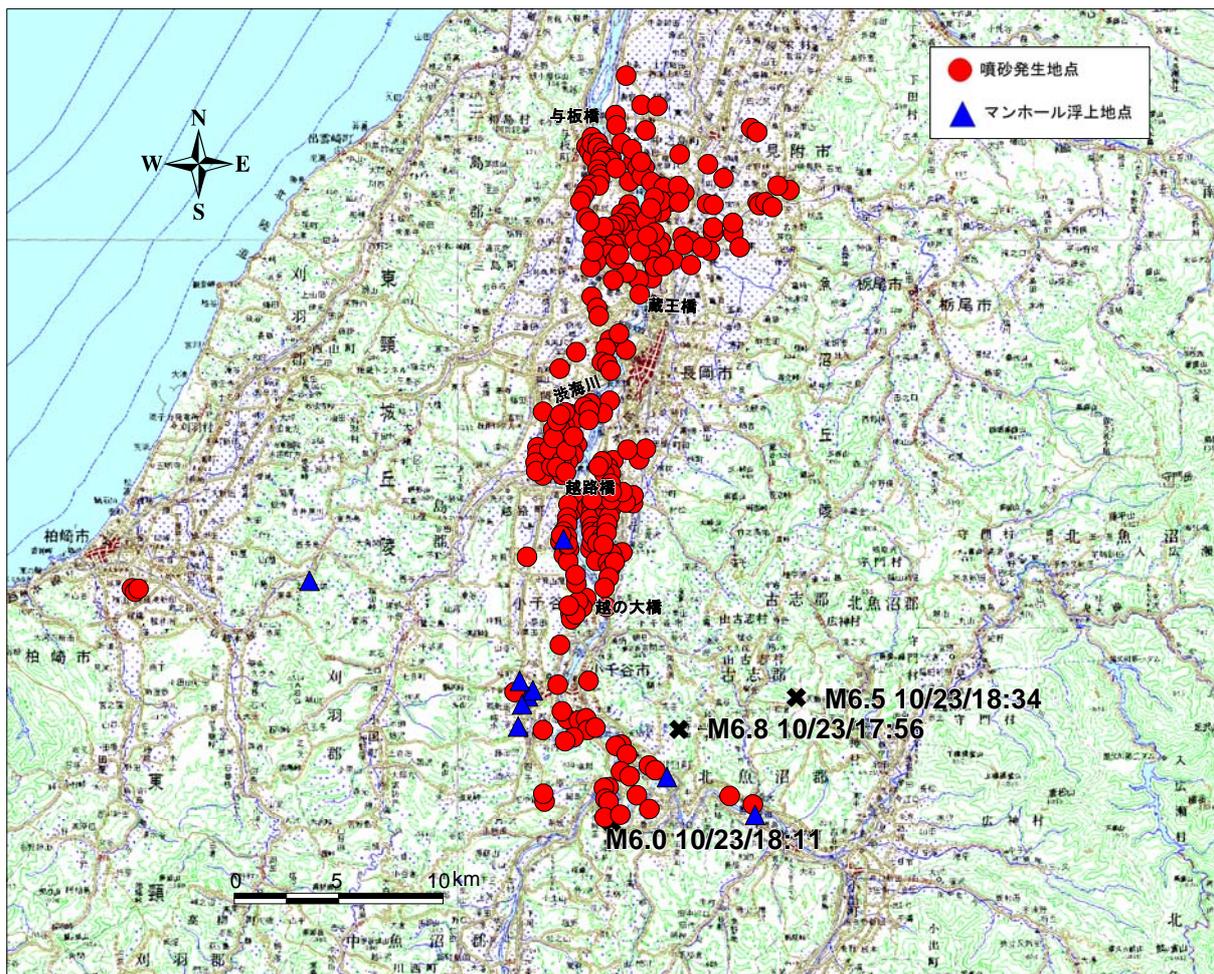
図4.2.1 新潟県中越地震による液状化発生地点の分布(現地踏査と空中写真判読による)

図4.2.1に、本地震により液状化の発生を確認した地点を示す。液状化は、震源地に近い小千谷市、川口町などの信濃川沿岸地域をはじめとして、北は三島郡与板町・中之島町、西は柏崎市などで発生している。上記地域のうち、信濃川に架かる与板橋から越の大橋にかけての信濃川沿岸には特に高密度に噴砂が確認された。また、極めて局所的にはあるが柏崎市南部の新興住宅地でも液状化による住宅等の不同沈下が発生した。以下に地域別に液状化の特徴と地形・地盤特性との関係について述べる。

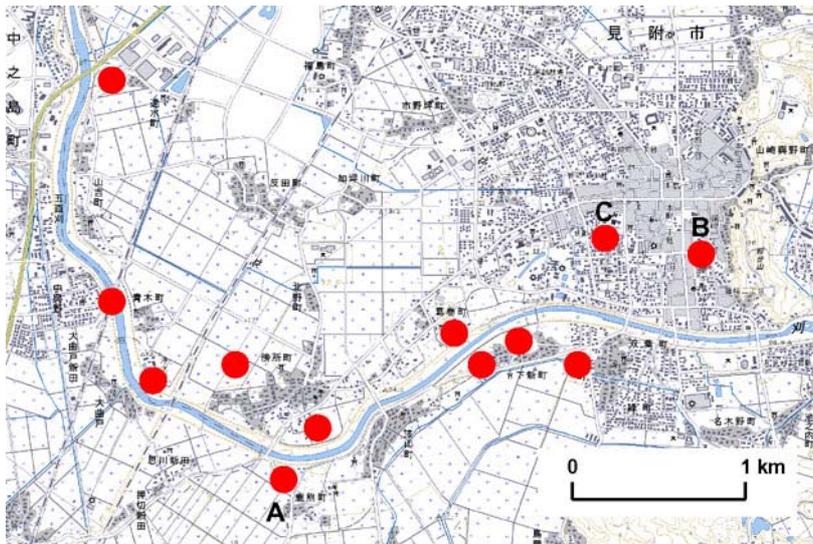
図4.2.2 見附市付近の液状化発生地点
(国土地理院1/2.5万地形図「見附」を使用)

図4.2.2に見附市付近の液状化発生地点を示す。調査漏れもあろうが、液状化の発生は散発的であり、噴砂量は総じて軽微であった。しかし、中には写真1に見られるように畑一面大量の噴砂が確認された地点もある。ここでの噴砂は自然堆積と推定される灰色のきれいな砂であった。図4.2.2のA地点では新潟地震でも液状化が確認されている¹⁾。また、噴砂地

点の大部分は刈谷田川の沿岸に位置しているが、図4.2.2のB、C地点のように川から離れた市街地でも噴砂が見られた。南本町2丁目(B地点)では、スーパーの駐車場に噴砂と地盤沈下が見られた(写真4.2.2)。被害は駐車場のみにとどまらず、付近一帯に噴砂や歩道の変状が見られた。

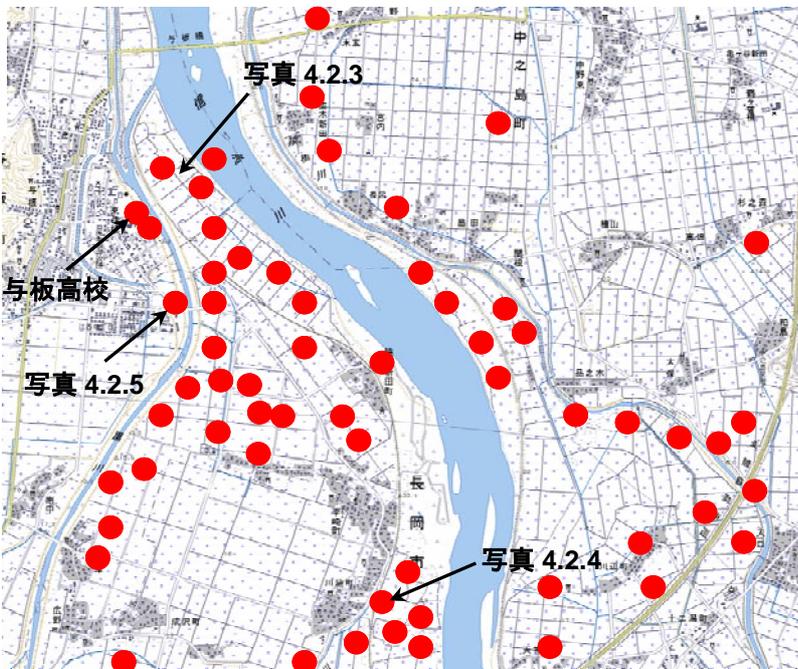
図4.2.5 与板町・中之島町・長岡市北部における液状化発生日点

川沿岸の水田には、写真4.2.3に見られるように多数の噴砂が見られた。図4.2.5に噴砂地点の分布の一例を示すが、噴砂は地形的に見ると信濃川の旧河道やポイントバー(蛇行州)にあたる所で発生しており、大きいものでは噴砂孔の直径が約2mのものもあった(写真4.2.4)。これらの地点の中には、1964年新潟地震で液状化した記録がある地点¹⁾も多く含まれている。

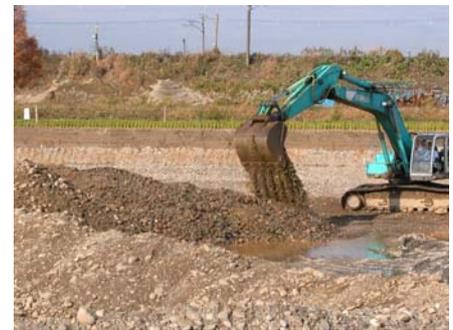
砂利採取業者によると、採取事業は県の許可事業で、水田のみで行われ期間は最長1年半。掘削方法は写真4.2.10に示すように素掘りで、地盤から採取した掘削土をそのままダンプに乗せて骨材プラントに運び、骨材プラントで粗骨材と細骨材を選別して、残りの土は再びダンプに載せて掘削した場所に戻す（写真4.2.11）。もとの地表面の-1m程度まで掘削残土で埋め戻した後、約70cmの厚さで山砂を撒き出し、最後の30cmは耕作土を入れて、農地に戻して返却するとのことである。埋め戻した場所は、写真4.2.12に示すように液状化していた。

写真4.2.10 砂利掘削の状況

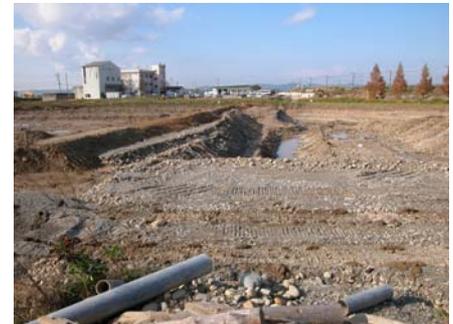
写真4.2.11 砂利採取後の埋戻しの状況

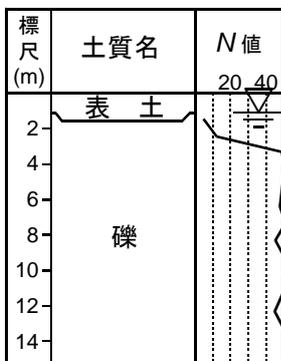
図4.2.7 大川原町における土質柱状図²⁾

発生し液状化が関与していると考えられる被害を生じていた。図4.2.7に大川原町における土質柱状図を示す。地下水位はGL-1.1mと極めて高いが、表土の下は厚い砂礫地盤で、砂利採掘が行われていない自然地盤のものと推定される。水田地帯におけるボーリングデータはほとんどなく、自然地盤で噴砂を生じた場所には局所的に緩い砂層が存在するのか、あるいは図4.2.7に示すような地盤でも液状化したのか現時点では判断できない。

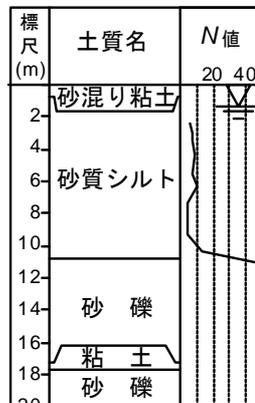
図4.2.8 新幹線脱線現場付近の土質柱状図²⁾

なお、砂利採掘地域の東側では、上越新幹線滝谷トンネルを出てから脱線現場（越路橋東方）に至る新幹線橋脚部にも、埋戻し土の液状化と推定される泥水を噴き上げた痕跡が多数認められた。ただし、液状化ではなく橋脚と周辺地盤の地震時の動きの違いによって両者に相対変位が生じ、その隙間の地下水が押されて吹き上がっただけの可能性もある。新幹線脱線現場付近の水田にごく軽微な噴砂が散見され、マンホールの浮上が認められた。付近の土質柱状図を図4.2.8に示すが、大規模な液状化を引き起こすような厚い砂層は認められない。

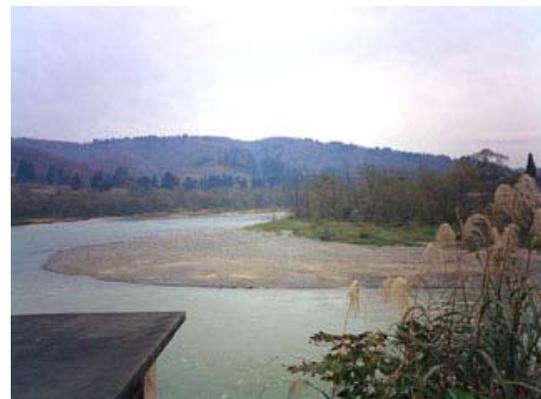
写真4.2.16 川口町八郎場の堤外地に見られるポイントバー

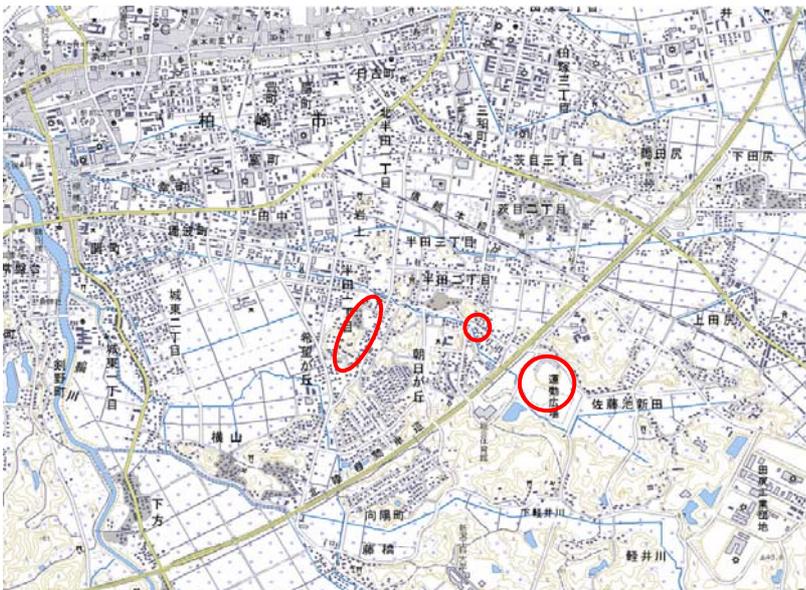
図4.2.10 柏崎市の液状化発生地点
(国土地理院1/2.5万地形図「柏崎」を使用)

柏崎市内では、市街地南東の半田・希望ヶ丘・朝日ヶ丘などの新興住宅地で噴砂噴水があり、住宅20棟余りに不同沈下や水道管破裂などの被害が発生した(図4.2.10)。また、数年前に敷設された下水管路に沿って道路が沈下した(写真4.2.19)。住民によれば、被害地域は元水田で平成元年頃付近の丘陵を削った山砂で盛土造成し住宅が建てられたとのことである。被害家屋は外観上は顕著な傾斜は生じていないが、建具類の開閉不能、外壁の亀裂などを生じており、転居を余儀なくされた家もある。また、付近の佐藤
