### 7.3．道路トンネル被害

#### (1) 木沢トンネルの被害

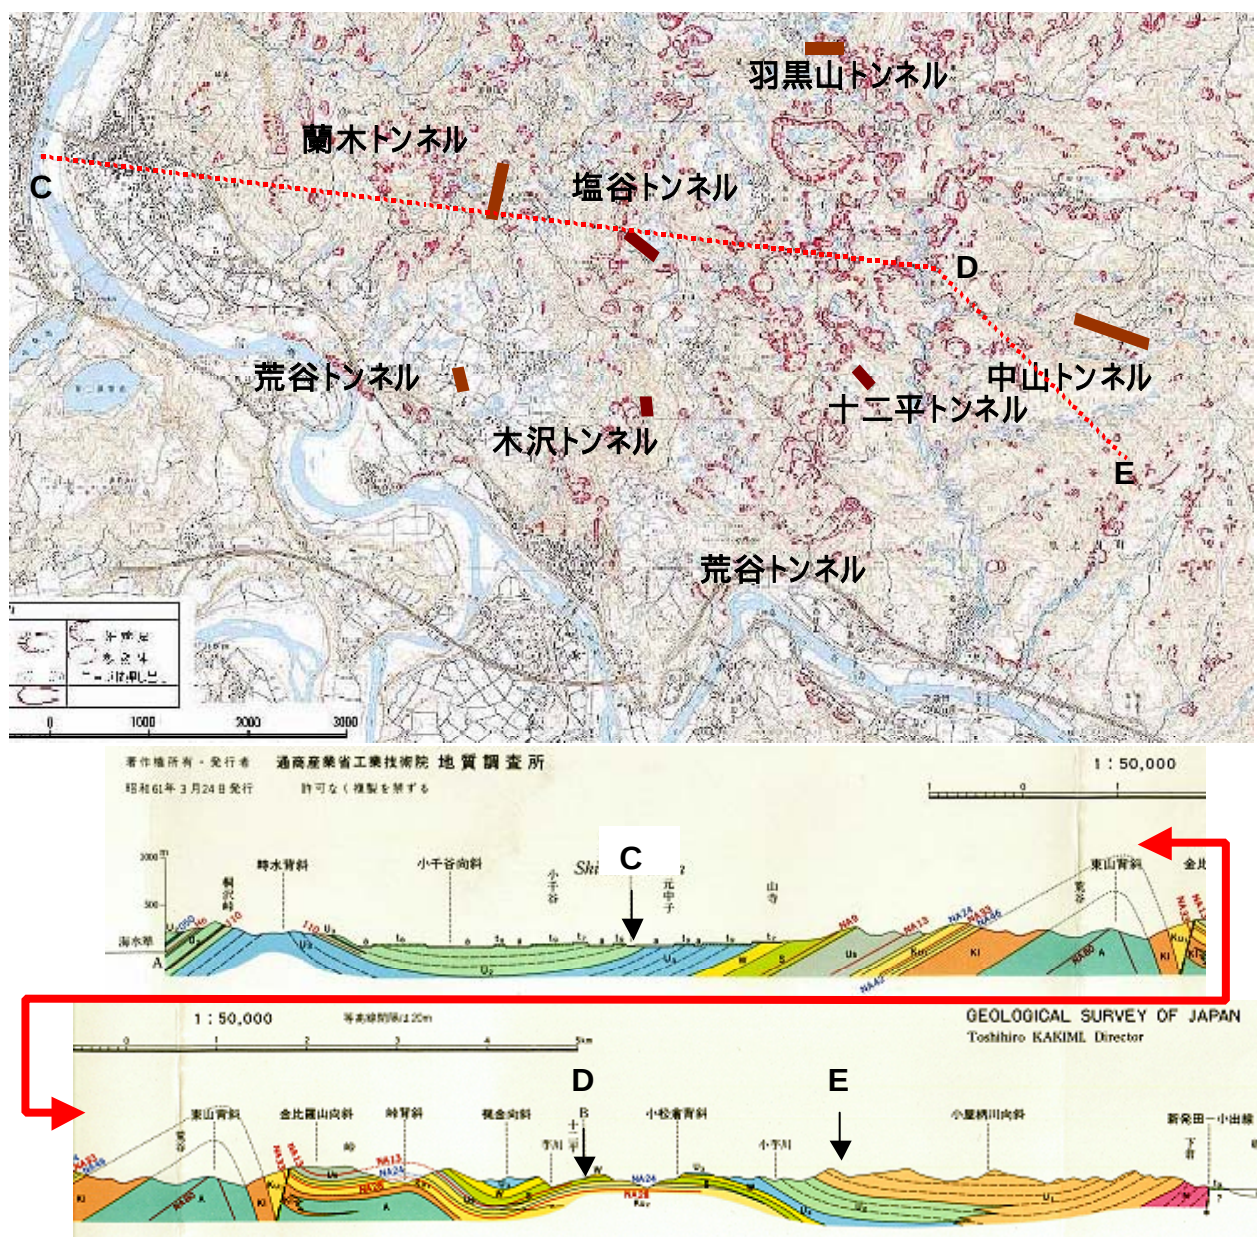
図7.6 航空写真判読による斜面崩壊地の分布と道路トンネルの位置：

しかし中越地域にある丘陵地は地質的に若く，図のAの状態を保っている場所も多い．大規模な河川閉塞の起こった芋川沿いの東竹沢の斜面崩壊，信濃川沿いの真皿，妙見，横渡の斜面崩壊はAに特徴的な流れ盤型の崩壊である．一方で背斜軸の差別的削剥の進んだ状況も地形図から読み取れる．山古志村は東山背斜に沿う削剥で形成された谷に落ち込んだ古い地すべり土塊地の上に広がっている．

図7.10は山古志村のある東山山地で空中レーザー測量によって判読された斜面崩壊地の分布（八木，山崎，守岩，2004）に道路トンネルの位置を重ねたものである．図中のCDEの破線は地質調査所1:50,000地質図幅「小千谷」にある地質縦断図で活褶曲の状況とトンネルの存在する位置関係が概ね把握できる．安定している岩塊を通過している塩谷トンネル，中山トンネル，蘭木トンネルはほぼ健全な状態で残されているが，中にはルート上、地すべり土塊を縫うもの（羽黒山トンネル、木沢トンネル、荒谷トンネル）があり、これらは覆工の損傷などの被害を受けている．これらのトンネル被害を引き起こしたと考える斜面の移動体の動きは比較的小さく，例えば木沢トンネル覆工コンクリートの損傷の原因となった斜面崩壊の動きは航空写真で必ずしも十分に判読できていない．以下にこの木沢トンネルの被害状況を概説する．

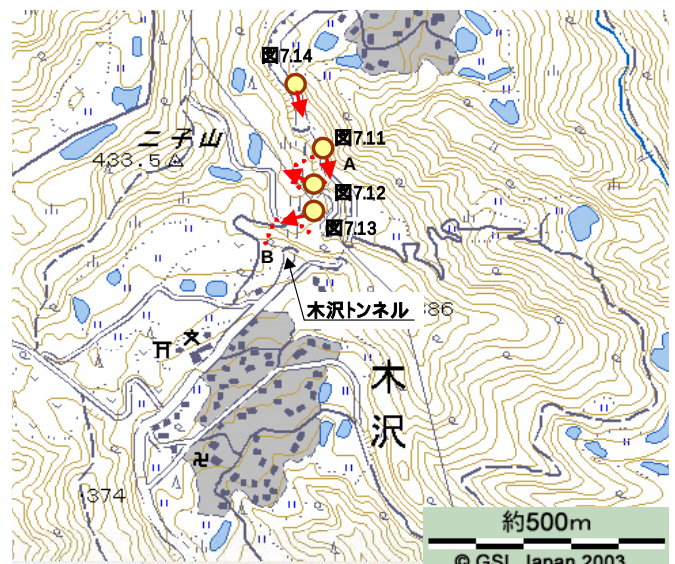
図7.10 木沢トンネル周辺地形図（国土地理院1:25,000地形図に加筆）：丸印（○）が写真撮影箇所。また付随する矢印は撮影方向。

木沢の集落そのものが二子山（三角点標高433.5m）南麓の旧地すべり地形上に広がる．周辺地質は地質調査所の1：50,000地質図幅によれば双子山およびその東南東500mにある386mの三角点（図7.10）あたりに白岩層の露出があり，その他はこれを覆う鮮新世の牛ヶ首層である．砂岩・泥岩互層で図7.11（図7.10中に撮影位置、撮影方角表示）のあたりでは2m近い青灰色の細砂の層を挟んでいる．
