## 9.2. 上水道

上水道施設にも大きな被害が発生し、35 市町村 13 万戸で断水状態となり、地域住民は水の無い不便な生活を強いられた。水道事業者の応援により懸命な応急復旧がなされ、11 月末には一部地域を除きほぼ断水は解消された。本章では、地震後の断水状況と応急給水・応急復旧について、ならびに浄水場や配水池など施設の被害および管路の被害の概要等について述べる。

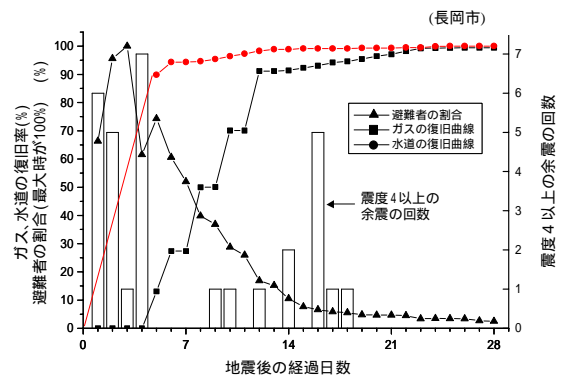
図 9.2.1 水道、ガスの復旧曲線、避難者数の減少曲線、震度 4 以上の余震回数の関係(長岡市)

図 9.2.1 ~ 3 に、それぞれ長岡市、小千谷市および川口町における、水道およびガスの復旧曲線、避難者数の減少曲線ならびに 1 日あたりの震度 4 以上の余震回数を示す。長岡市、小千谷市、川口町ともに、水道の復旧率が 50% を超えるあたりから避難者数が減少し始めており、避難者数の減少にライフラインの機能回復が密接に関係していることが分かる。

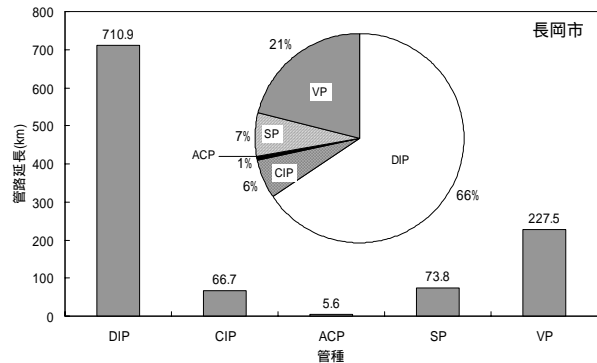
図 9.2.4 管種別管路延長

表 9.2.1 に長岡市水道局における送・配水管の口径・管種別管路延長を示す。図 9.2.4 に管種別の管路延長、図 9.2.5 には口径別の管路延長を示す。管種ではダクタイル鉄管の延長が最も長く、全体では 66%、呼び径 75mm 以上では 85% を占めている。呼び径

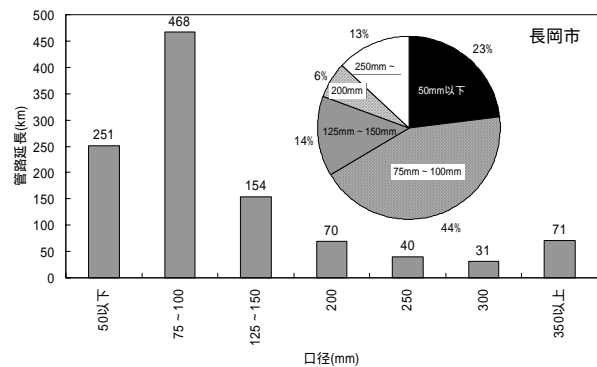
図 9.2.5 口径別管路延長

50mm以下は管路延長で全体の23%あり、そのほとんどが硬質塩化ビニル管である。

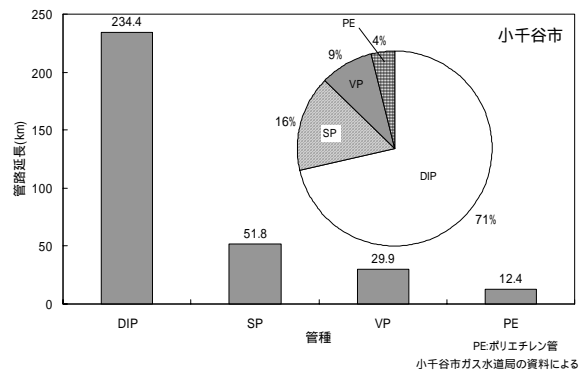
図 9.2.8 管種別管路延長

図 9.2.8 に小千谷市ガス水道局における導・送・配水管の管種別管路延長を示し、図 9.2.9 には口径別の管路延長を示す。管種ではダクトイル鉄管(一般継手)の布設延長が最も長く全体の 71% を占めている。
