9.5 都市ガス施設の被害と復旧

本節ではガス供給のうち都市ガス施設の被害と復旧状況について主に経済産業省の資料に基づき概要をまとめる。都市ガス施設の被害状況については、現時点において各事業者、ガス協会において集計が行われている状況であり、詳細な数値としてはまとめられていない。ここでは、資料¹⁾に基づき簡単に報告する。プロパンガス(LPG)については最終の報告において調査、報告することとする。

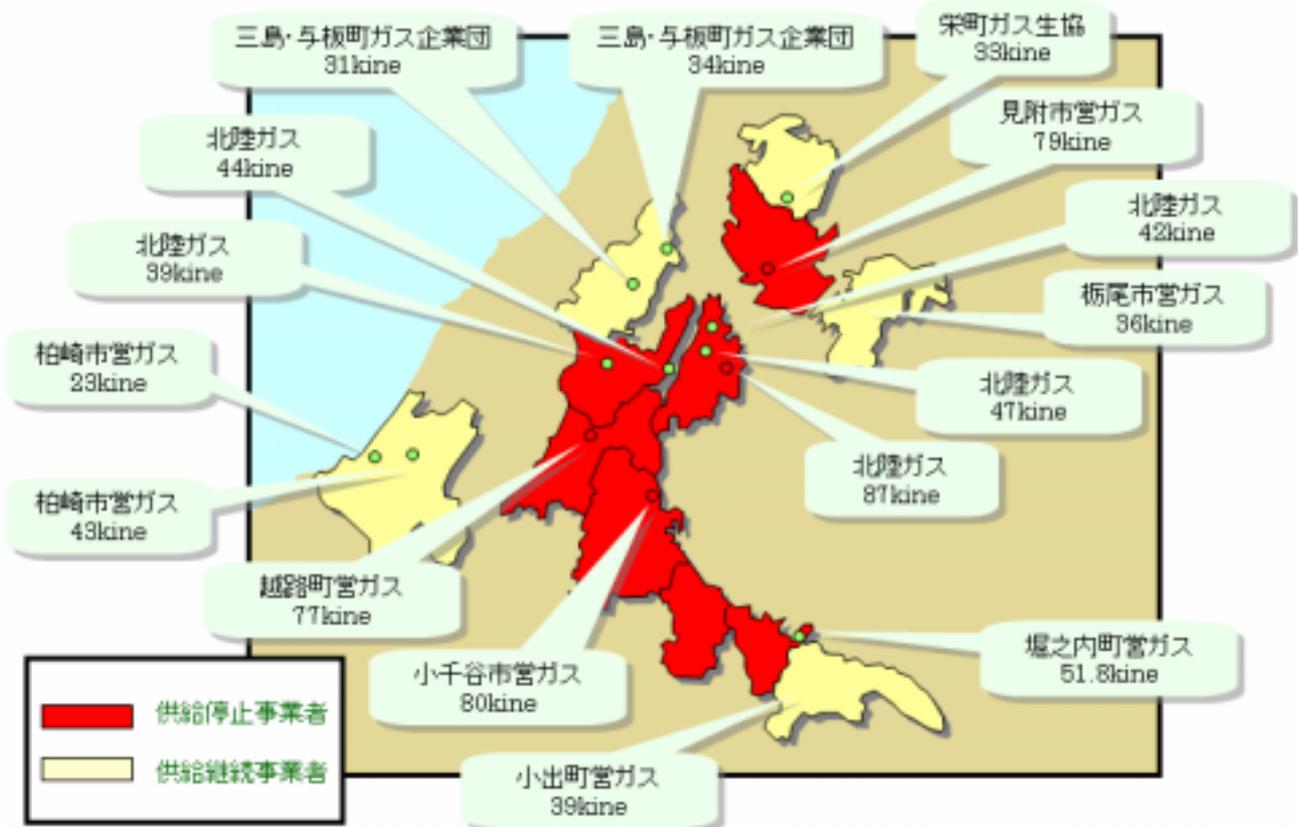
新潟県中越地震の影響により、新潟県内の5つの公営事業者を含む6事業者で合計約56,800戸の需要家へのガス供給を停止した。今回の地震においてSI値30カイン(kine;cm/sec)以上を記録した事業者を表9.5.1に、各事業者で観測されたSI値を含めて事業者の分布及び供給停止状況を図9.5.1に示す。なお、長岡地区は北陸ガス(株)により供給されている。図には長岡地区全てが赤く塗りつぶされて

いるが、長岡地区の一部の地域では(観測SI値の状況によって)供給を継続している。

図9.5.1 被災地域のガス事業、供給停止した事業者、各々のSI値²⁾

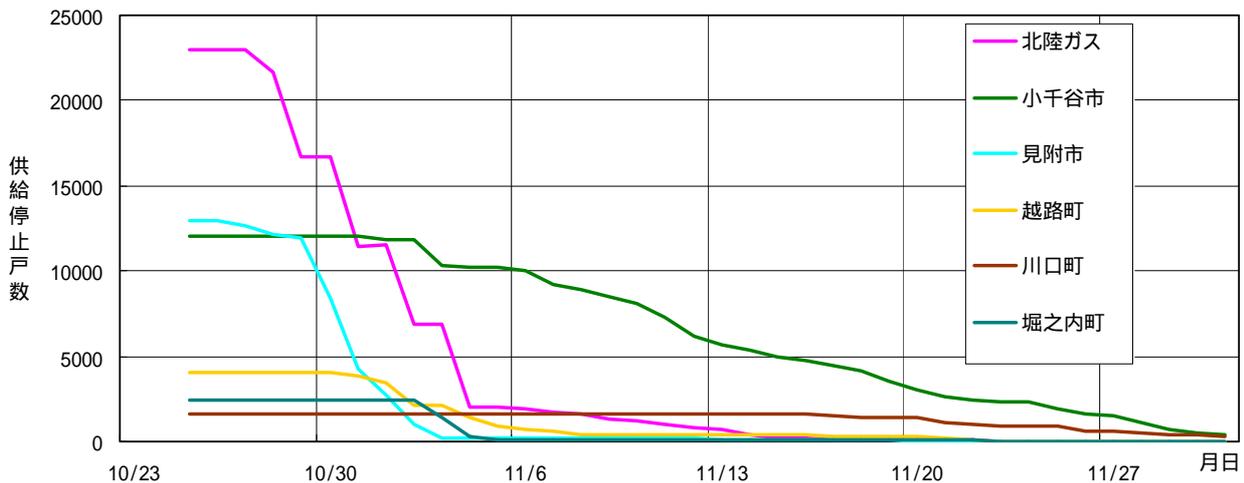
ガスの復旧の様子を図9.5.3～9.5.5に示す。また、ガスの供給再開の状況、復旧作業に携わった人員の推移を図9.5.6及び9.5.7に示す。これらのデータは社団法人日本ガス協会のホームページによる（<http://www.gas.or.jp/default.html>）。避難勧告、道路・家屋等の被害が著しい等により、復旧作業に取り掛かれない地域を除き、概ね復旧が完了するのに、見附市、長岡市（北陸ガス）、堀之内町で約10日、越路町で約2週間、小千谷市、川口町では11月30日と1ヶ月以上を要している。見附市、越路町、堀之内町では被害もそれほどでなく差水（後

述）の影響も小さく早期の復旧につながった。一方、川口町、小千谷市では被害、差水とも多く、復旧に手間取ったものと考えられる。

図 9.5.6 供給停止した事業者の復旧状況（日本ガス協会のホームページのデータに基づく）

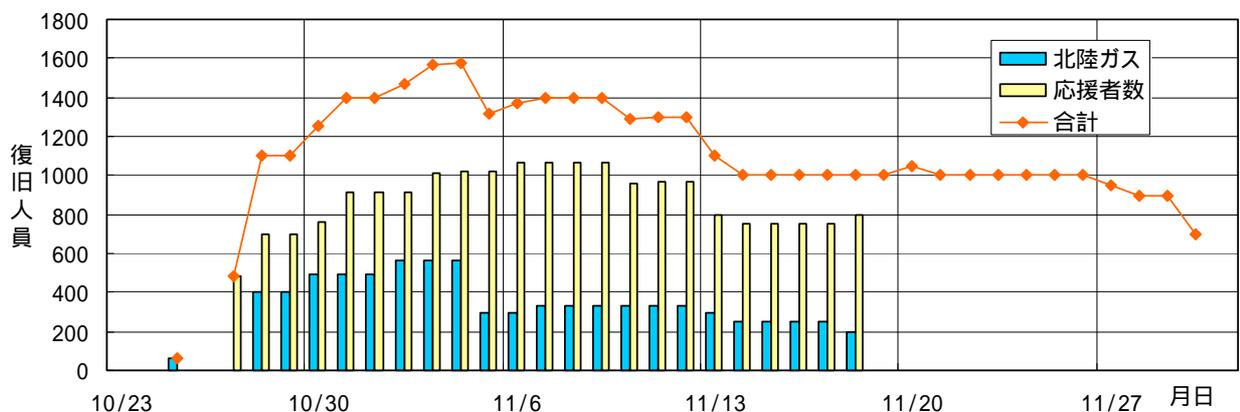
各事業者においては、緊急供給停止、漏洩対応などを行いつつ復旧作業に取り掛かった。しかしながら、特に公営の事業者は規模も小さく（公営5事業者の職員数は総計64名）、早期の独自の対応は困難であった。10月24日に派遣された日本ガス協会の先遣隊の情報に基づき、関東近隣及び新潟県下のガス事業者からなる応援隊を編成、10月25日以降、最大時980名を派遣した。これに供給停止したガス事業者の復旧作業員600名とあわせ、最大時1580名、延べ約4万人日が復旧作業に従事した。長岡地区に供

給している北陸ガスは原則として自社による復旧を行うとことし、自社員など約400名が復旧作業を開始した（後出 図9.5.7参照）。

図 9.5.7 復旧人員の動員状況-北陸ガスと応援者数の区分は11月18日以降なし、合計で表示（日本ガス協会のホームページのデータに基づく）
