## 6．道路橋被害（幸左）

### 4．一般国道および地方道の被害状況(追加)

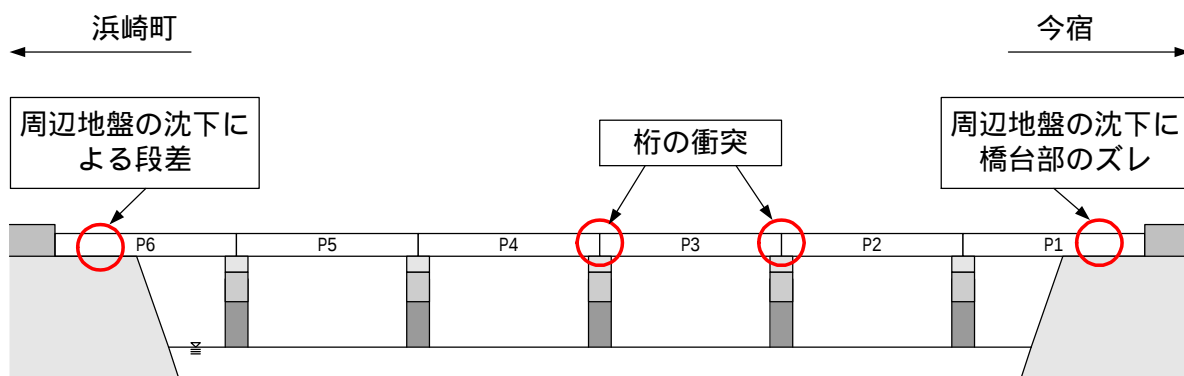
図 - 4.1 今津橋一般図

図 - 4.1 に、今津橋の一般図を示す．この橋は、昭和 37 年 3 月 31 日に施工された 5 径間単純桁橋である．周辺地盤の沈下により、橋台に段差が生じている．しかし、過去に沈下による被害の補修が行なわれていた痕跡があり、おそらく今回の地震だけの影響だけではないと思われる．また、桁の衝突により、床版や、高覧にひび割れが発生していた．高覧の欠損はすでに、モルタルによる補修がなされていた．

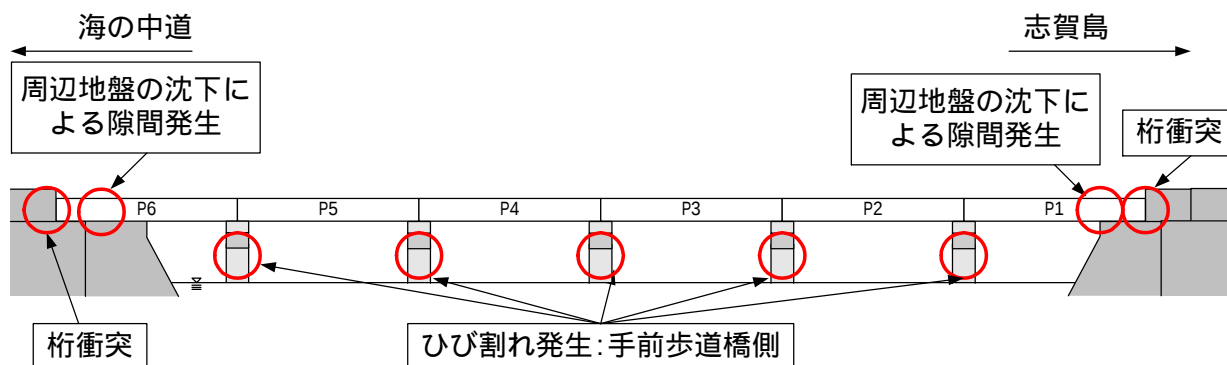
図 - 4.2 志賀島橋一般図

図 - 4.2 に、志賀島橋の一般図を示す。この橋は、6 径間 3 連単純 PCT 桁橋である。今回の福岡西方沖地震によって志賀島橋の被害は見た目以上に大きなものであるといえる。基礎の違う新旧 2 つの橋の、地震による地盤の変動で生じたと思われる基礎の傾きの度合いが違うことで生じた 2 橋間の段差であったが、海辺(満潮時には海が繋がる)という環境下において、顕著に見られた塩害の影響もあり基礎部にはさまざまな多くのひび割れが確認できた。橋の桁が衝突した後くっついた状態であり、また、周りの地盤の沈下による大きなひび割れもあった。連結した道路も沈下しており、道路と橋にも段差が見られた。

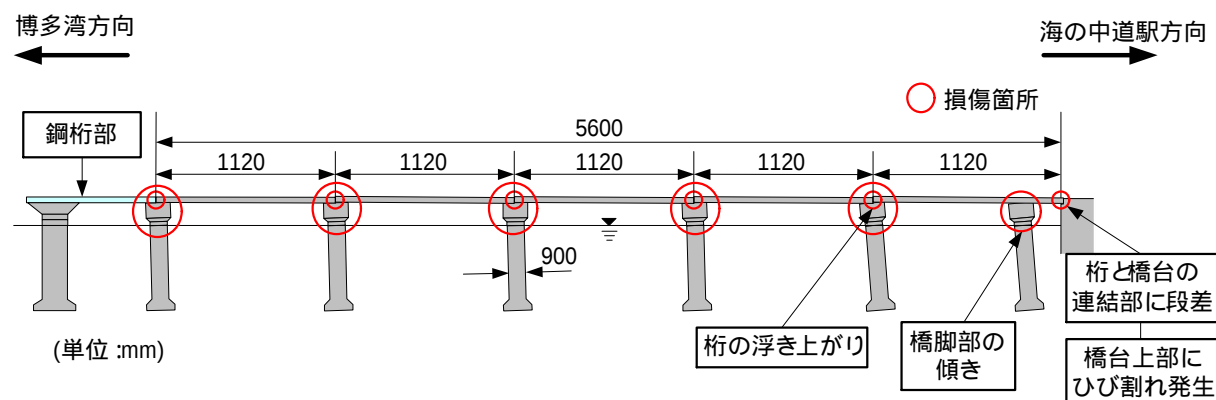
図 - 4.3 海の中道の棧橋一般図(寸法：写真測定)

図 - 4.3 に、海の中道の棧橋の一般図を示す。この棧橋は、5 径間連続単純桁橋であり、全長は、撮影写真による画像計測からおよそ 5600mm であると推定できる。

主な損傷は、橋脚の傾き、桁の浮き上がりによるズレ、桁と橋台の連結部のズレ、橋台上部に発生したひび割れである(写真 - 4.3 参照)。

橋台上部に発生したひび割れは、地震動により桁振りが発生し、橋台部に衝突した際に発生したものと考えられる。
