## 10. 建築物被害（松田）

### 10.1 建物被害の概要

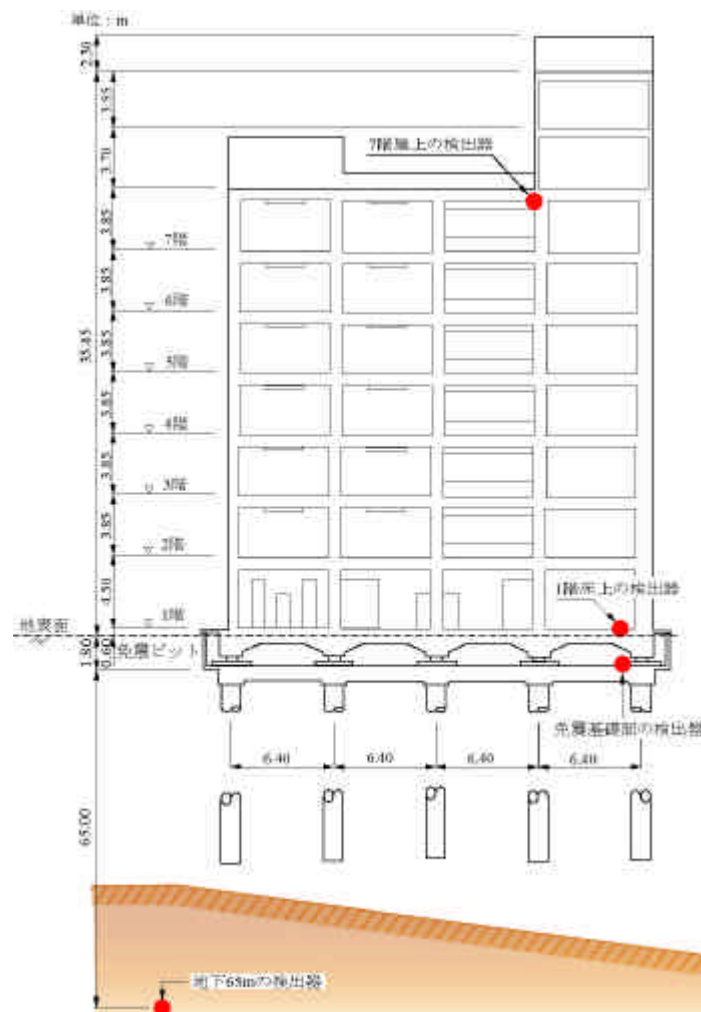
図-10.6.1 免震建物の構造概要

2005年3月20日10時53分頃、福岡県西方沖(北緯33.7度,東経130.2度,福岡市の北西約40km)を震源マグニチュード(M)7.0の地震が発生した。震源の深さは9kmである。この地震により、福岡市では震度6弱を記録し、震源に近い玄界島、志賀島、糸島半島北端と警固断層沿いの大名・今泉で多数の建造物の被害が発生した(株)建設技術研究所のCTI福岡ビルは、平成9年に建設された免震建物で、被害の大きかった大名地区にあった。

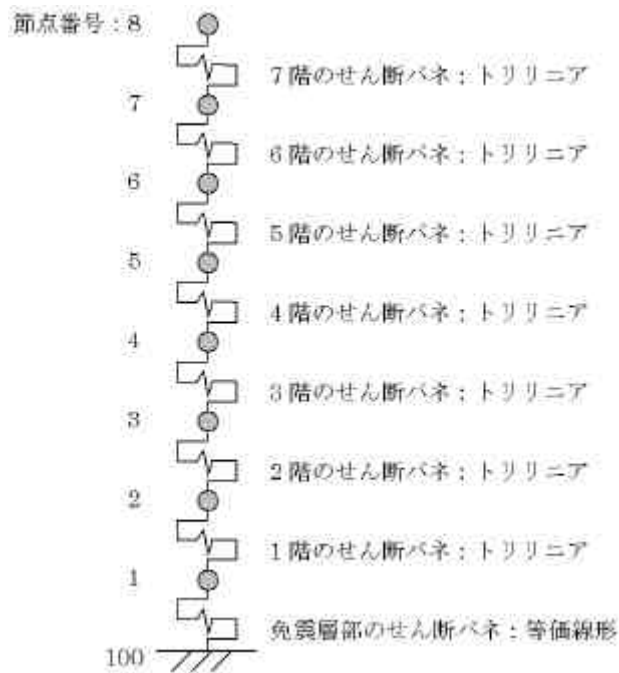
図-10.6.3 解析モデル

EW 方向では免震基礎部の入力加速度 310gal に対して，1階床上で 140gal，7階屋上で 126gal となっており，同様に免震効果が確認された．地震発生時に7階のフロアにいた職員によれば建物は大きくゆっくり，長い時間揺れていたが，書棚の転倒や書類の落下などは殆ど無かったとの事である．解析モデルは各階床と7階屋上に質量を集中させた8質点系のせん断ばねモデルとした．建物部分は各層を設計時に用いたトリリニアモデルとした．免震装置に関しては，まず免震基礎部と1階床上の加速度の差より相対化速度を求め，2回積分により相対変位を算出した．最大値はNS方向で約19.5cm（ゴムせん断ひずみ122%相当）となったので，この結果に基づき高減衰積層ゴム支承の設計式より等価剛性及び等価減衰定数を設定した．EW方向に関しても同様の取り扱いを行った．図-10.6.3に8質点振動系モデル示す．
