## 12. 玄界島の被害（大塚）

### 12.1 玄界島の概要

### 12.2 被害概要

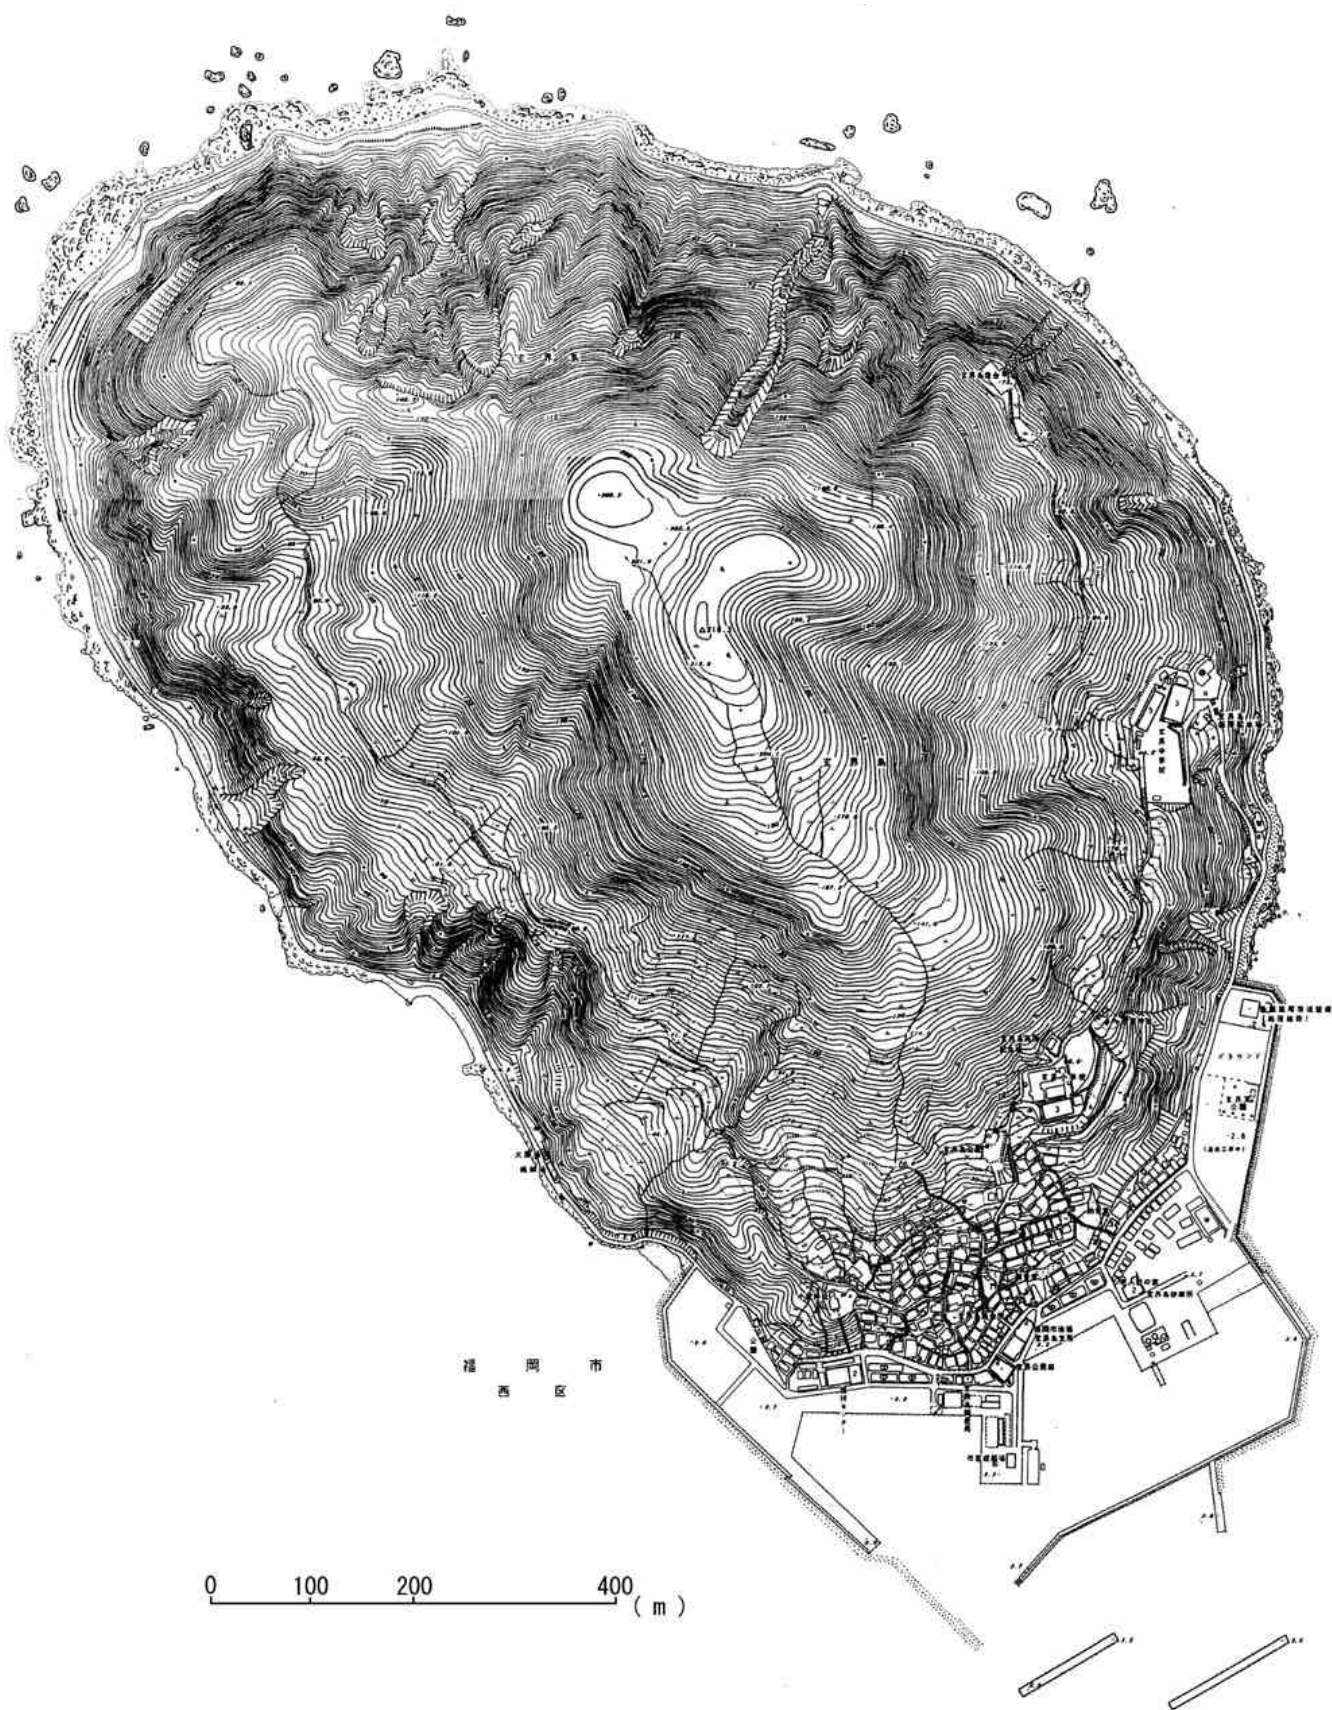
図 12.1 玄海島全島図

玄界島（福岡市西区）は糸島半島から北に 3 km ほど隔たった海上に浮かぶ、周囲約 4.4 km、標高 218 m（遠見山）、面積 1.02km<sup>2</sup>のお椀を伏せたような山岳地形の島である（図 12.1、写真 12.1 参照）。島の人口は 700 人余で、漁業関係者が多い。家のほとんどが南東部の斜面に建てられていて、入り組んだ石段が島の人々の生活道路であり、島から見る風景は美しい。
