# 2009 年 4 月イタリア・ラクイラ地震による 被害及びその特徴

本文は、2009 年 4 月 6 日午前 3 時 32 分頃（現地時間）にイタリア中部ラクイラ(L'Aquila)において発生した  $M_L=5.8$ 、 $M_W=6.2$  の地震に対する、(社)土木学会、(社)地盤工学会、(社)日本建築学会および日本地震工学会の 4 学会合同調査団による現地調査結果を示すものである。調査対象は、地震及び地震動の特性、地盤及び落石被害、建築物の被害、交通施設の被害、生産施設の被害であり、ラクイラ市を中心として、オクレ、オンナ、パガーニャ、コピート等の地区の被害を示す。

## OUTLINE OF THE DAMAGE OF TRANSPORTATION FACILITIES AND GEOTECHNICAL STRUCTURES BY THE 2009 L'AQUILA, ITALY EARTHQUAKE

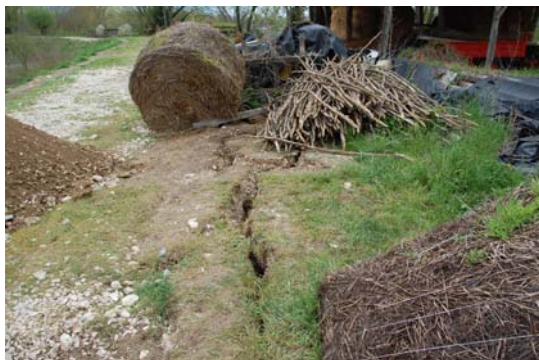
後述するように、Onna 村では多数の建物が倒壊する等甚大な被害が生じるとともに、Aterno 川を横断する橋梁にも被害が生じた。Aterno 川左岸上流側の堤防には、写真-2 に示すように複数の亀裂が連続して堤体の平行方向に生じた。亀裂深さは最大 0.9 m 程度で、周辺には液状化の痕跡は見られなかったことから、ゆすりこみ沈下あるいは堤体の滑りによると考えられる。

写真-2 Aterno 川堤体に生じたクラック

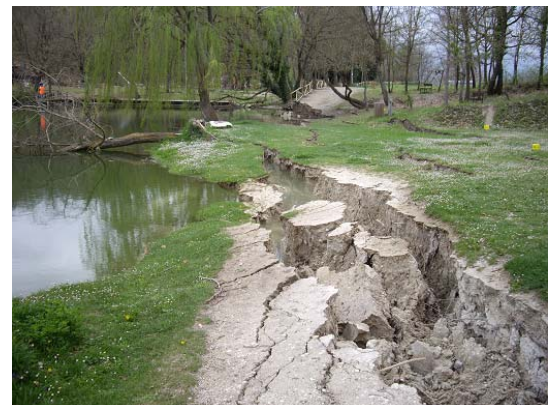
直径約 120 m の Sinizzo 湖周辺では、写真-3、写真-4 に示すように地盤が側方流動した。特に、湖の北側では数多くの土塊が池側に流動しており、池に最も近い土塊は湖に流出して水没している。この部分の地盤は、盛土であったと想像される。北東に位置する 2 つの名前が付けられているきれいな泉は枯れていたが、その北側に新たに活発な泉が形成されていた。このことから、背面斜面から豊富な伏流水が供給され、また地下水もかなり高いことがわかる。地震動により表土層内の水

写真-4 土塊が池側に流動

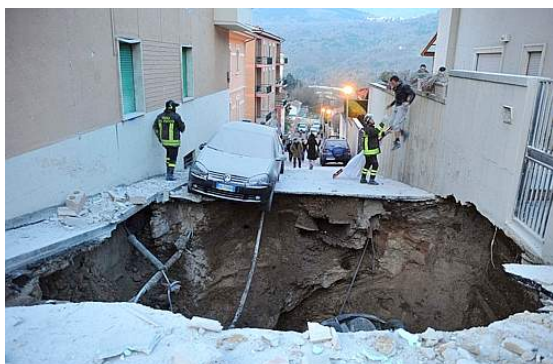
ラクイラ旧市街では、2箇所で自然空洞アーチ部の破壊による路面の陥没が生じた。最初の箇所は写真-10 に示すように、路面が陥没して車が落下したと報じられた箇所で、著者らが調査した時点では写真-11 に示すように、すでに崩壊ガラなどで埋め戻されていた。

もう1箇所はここから約100 m離れた地点で、写真-12 に示すように、直径は約8 m、深さは確認できた範囲で13 mの陥没孔がそのままの形で残されていた。孔の構造は図-7 に示すようになっており、孔の底面はさらに深くまで拵がっている可能性がある。路面から3.7 mの深さに、石灰質礫岩を掘削してコンクリート製下水路が埋設されていた。下水路を建設するために空洞アーチの肩部を掘削していることから、空洞のアーチアクラウンが弱くなっていたところに地震動が加わって崩壊したと考えられる。写真-10、写真-11 に示した陥没は、この陥没よりも大規模で、陥没のすぐ横の住宅にあった外構壁が落下し、孔の底は路面から確認できないほど深かったとのことである。

写真-10 自然空洞の崩壊による路面陥没

なお、このような陥没はラクイラ旧市街地内には他にもあると言われている。ラクイラ旧市街地には、陥没を生じる可能性のある地下空洞が広域的に多数存在する可能性があるため、地下空洞の存在を明らかにし、今後の安定性を確認することが重要だと考えられる。そのためには、まず地表からの非破壊探査を早急に実施することが有効であろう。簡便な非破壊探査方法として、重力探査、地下レーダー探査、表面波探査などが考えられる。

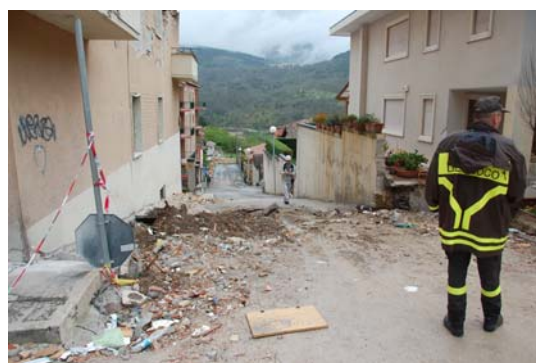
写真-11 応急的に埋め立てられた写真-10 と同一箇所（web による）

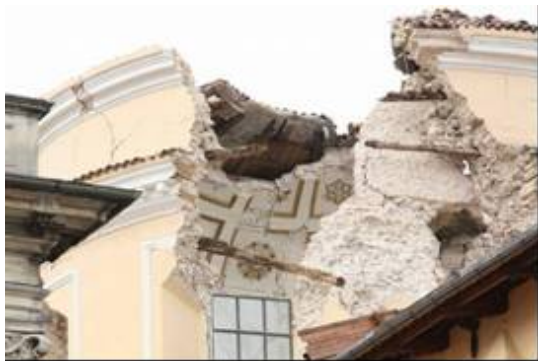
等が一部混在するラクイラの中心街区であり、3～4階建ての建物が多い。広場に面する建物では、教会ドームの崩壊が見られたが（写真-19～写真-22）、その他の建物については仕上げ材の剥落程度であり、建物に近づかなければ被害の確認はできない。

写真-20 崩壊したドーム

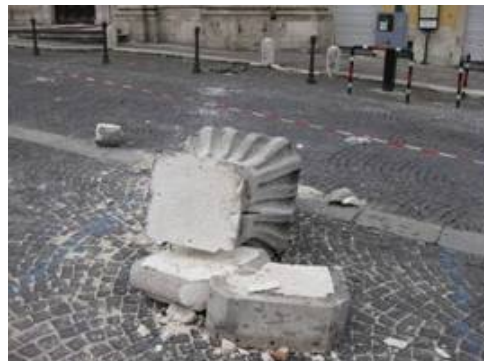
写真-21 教会の落下物

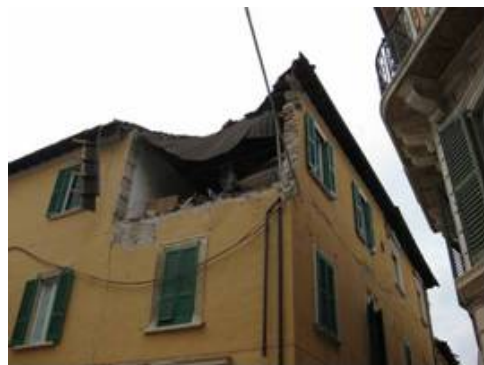
被害としては、主に組積壁のせん断破壊や表面仕上げの剥落が生じており、上部の組積壁が面外方向へ崩壊している建物も散見された。

写真-31 組積造 3 階部分の外壁が崩落

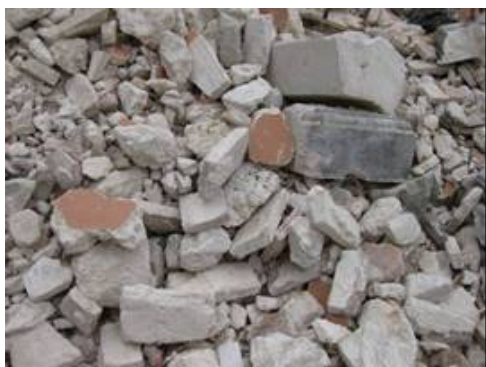
写真-32 崩壊した組積材と仕上の残骸

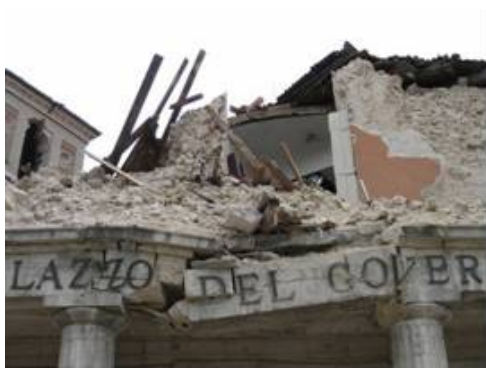
写真-34 組積造 PLAZZO DEL GOVERNO の崩壊

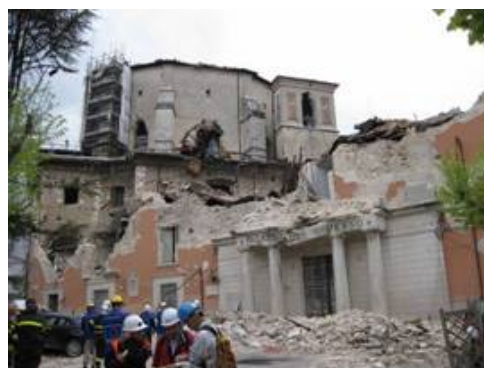
写真-35 組積造の 2 階部分が崩壊

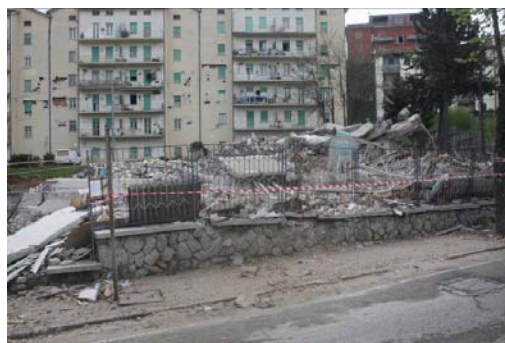
対象建物の構造形式は、RC+URM 壁：6 棟〔建物番号(1)～(5)、(7)〕、組積造：1 棟〔建物番号(6)〕であり、どちらも構造躯体は仕上げ材である化粧モルタルあるいはパネルに覆われている（写真-55～写真-68）。建物の主な用途は住宅であるが、1 階部分が店舗やガレージとなっているものも見受けられる。用いられている煉瓦については、小型の一般的な煉瓦と空洞煉瓦（写真-56）が見られる。また、空洞煉瓦壁は重量の軽減と断熱層のために写真-68 に見られるように中空層を設けた 2 重壁構造である。RC 躯体の主筋は丸鋼でかぶり厚が小さい（写真-57）。

写真-55 倒壊した建物(1)

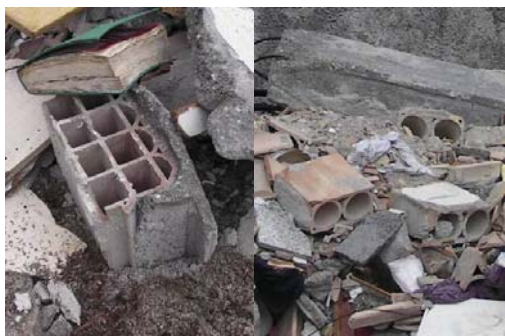
写真-56 空洞煉瓦(1)

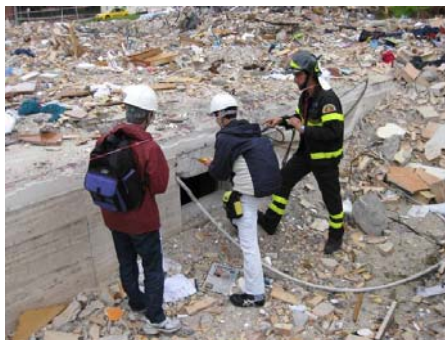
写真-58 シュミットハンマー調査／建物基礎部分にて(1)

被害の特徴は、レンガ、ブロックを中心とした非構造壁の損傷および柱梁接合部付近の仕上げモルタルの剥落が多いことである。カバーコンクリートの剥落箇所の鉄筋はほぼ例外なく発錆している。接合部以外の箇所でも鉄筋が表面に現れている箇所が少なからずみられ、施工の精度の悪さも相まって全般にかぶり厚が十分にとられていないことが推測できる。市街地の倒壊建物の基礎部を対象に、参考までにシュミットハンマーによる打撃テストを行ったが、推定強度が $15\text{N/mm}^2$ を下回るような結果がでており、これらの状況からも、多くの建物で「鉄筋の早期発錆」の確率の高さが予見される。1～3日目の調査でも同じことがいえるが、鉄筋のかぶり厚不足、その結果として付着耐力の不足、さらには発錆と発錆によるかぶりコンクリートの損傷がRC建物の損傷の大きな原因の一つと考えられる。

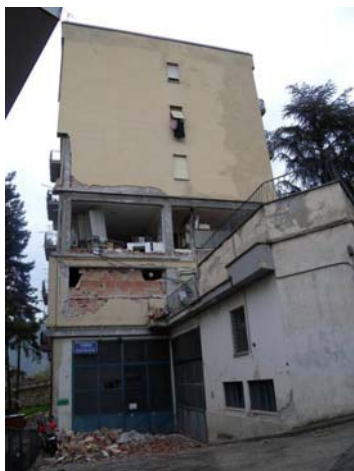
被害の特徴は、仕上げ材の剥落が大半の建物に見られることである。URM 壁の崩落（写真-65）も見られるものの RC 躯体部の損傷は少なく、躯体のコンクリートの剥落、柱のせん断破壊等はごくわずかである。中層建物においては、中間階の被害（写真-65～写真-67）が目立つ。これは上層の柱断面を小さくしていること、上層になるほど加速度が大きくなり URM 面外方向に壁が崩れやすいことなどに起因すると考えられる。

写真-65 空洞煉瓦壁の崩落／柱断面が2階、4階でしばられている(4)

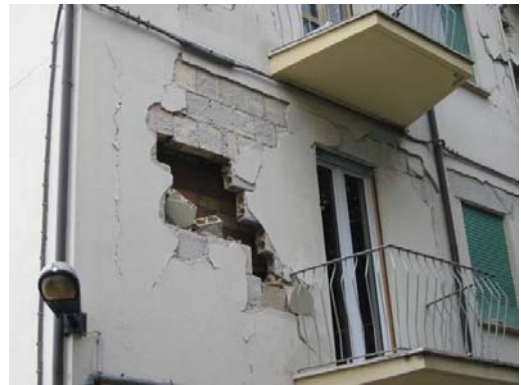
写真-68 空洞煉瓦壁を2重にして設置(5)

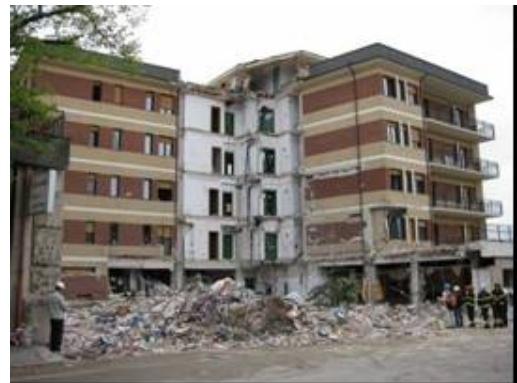
同じく 9 月 20 日通りに面し、上述の建物群から 500m ほど離れた位置にある 5 階建ての古い学生寮が崩壊し、8 人の犠牲者が出た。通りの裏側に増築され、階段によって 3 棟が連結されている（図-12）。増築された建物からは連結梁の主筋が露出し、崩壊した残骸から梁主筋は  $\phi 10$ 、あばら筋は  $\phi 6@250$ 、スラブ筋は  $\phi 4\text{mm}$  が用いられていたことが分かった。鉄筋のかぶりは殆ど無く、壊れていない部材のコンクリート表面からあばら筋ピッチを確認することができ、主筋が露出しているものや、腐食が進行しているものも見られた（写真-69～写真-74）。

写真-69 学生寮の崩壊

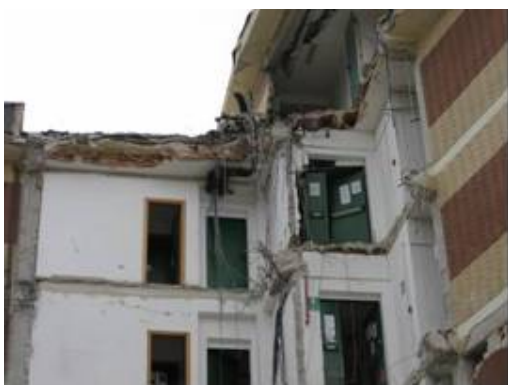
写真-70 増築部分の梁鉄筋が露出

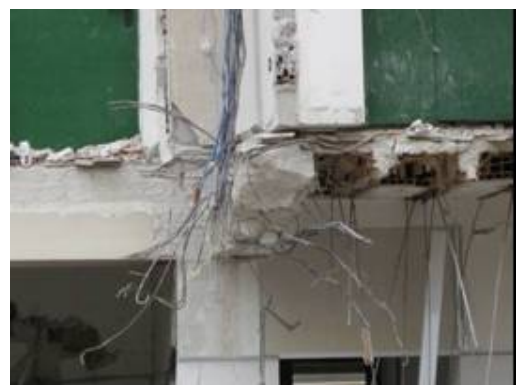
写真-71 2階梁とスラブ

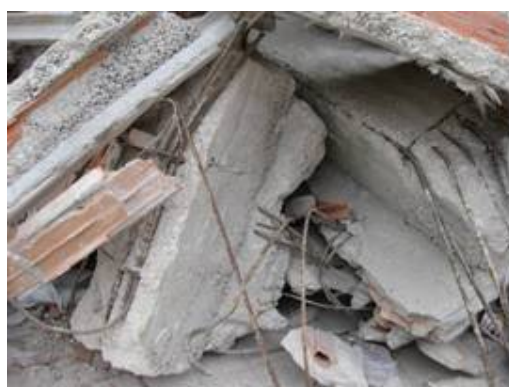
写真-74 寮崩壊付近のRC部材の残骸

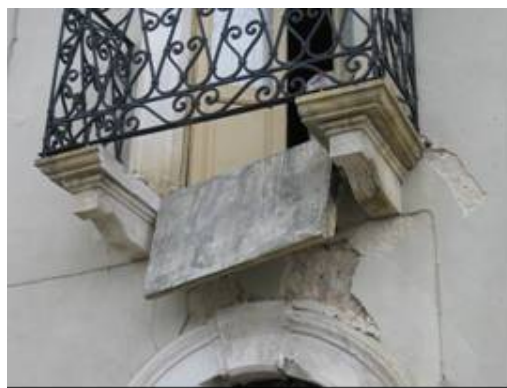
写真-80 バルコニーの石が割れている

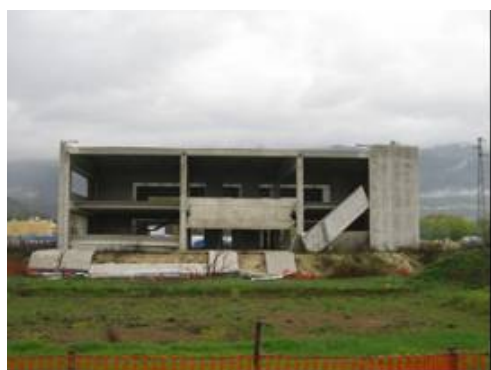
オンナは北東から南西方向に流れるアテルノ川（Aterno）の北側に位置する比較的小さな集落である。アテルノ川（写真-83、写真-84）はオンナ周辺で天井川になっており、堆積地盤上の集落であることが推察される。集落内の詳細調査はできなかったが、土を目地に用いた自然石の組積造建物に大きな被害が出ているようであった（写真-86、写真-87）。ただし、隣接する比較的新しい建物には殆ど被害が無いものもある（写真-88）。近隣のPCa造工場建築の被害は建設中の1棟のみであり、周辺に複数ある同様の工場建築には外壁・床版が脱落するなどの被害は見られなかった（写真-85）。

写真-85 建設中のPCa造工場の被害

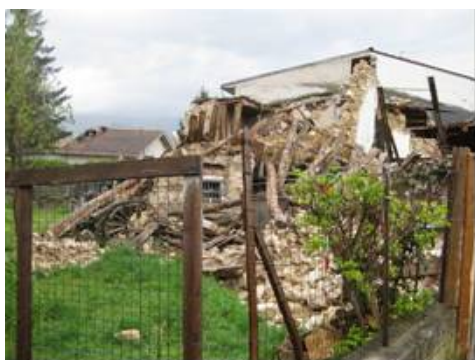
写真-87 組積造の崩壊

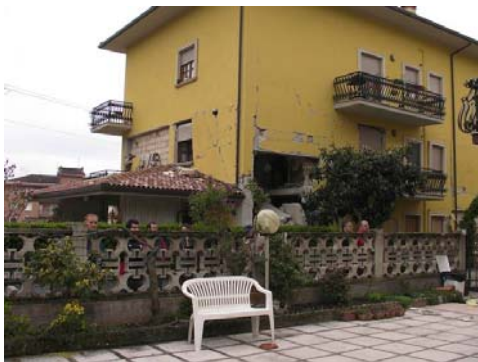
調査建物は桁行方向 3 スパン (4.0m, 3.5m, 3.5m, 4.0m の 15.0m)、梁間方向 2 スパン (4.8m, 4.8m の 9.6m)、地上 3 階、地下 1 階を基本とし、平均的な階高は約 3.3m、床面積は 130～170m<sup>2</sup>、屋根は切妻の瓦葺き、柱梁は RC 造、壁は間に断熱材を挿入した空洞煉瓦ブロック構造であった (写真-109、写真-110)。以下に被害の特徴を示す。

写真-109 平均的な RC 建物

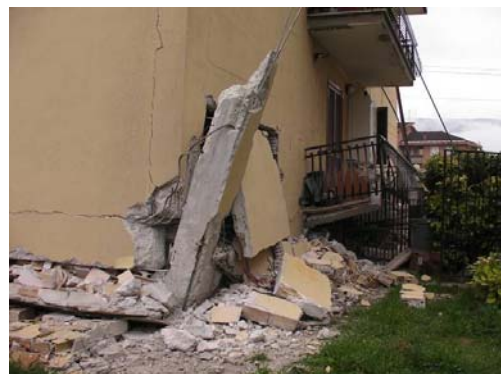
- (1) 柱頂部で打ち継ぐ施工方法が取られており (写真-111、写真-112)、柱梁の部材耐力発揮前に柱梁接合部の鉄筋定着不足などにより接合部が破壊し、1 階が層崩壊している (写真-113、写真-114)。
- (2) コンクリートが振動打ちされていないことによりジャンカがみられる (写真-115)。
- (3) かぶり厚が小さく、鉄筋が腐食している (写真-116)。
- (4) 後積み施工煉瓦ブロック壁が骨組で拘束されず面外方向に崩落・転倒している (写真-117、写真-118)。
- (5) 煉瓦ブロック壁の面内破壊 (せん断) がみられる (写真-119)。
- (6) 盛土の崩落がみられる (写真-120)。
- (7) 本調査地域そばの Via Amiternum 南側に建つ RC 建物には、顕著な損傷がみられなかった (写真-121、写真-122)。

写真-114 層崩壊の様子 2

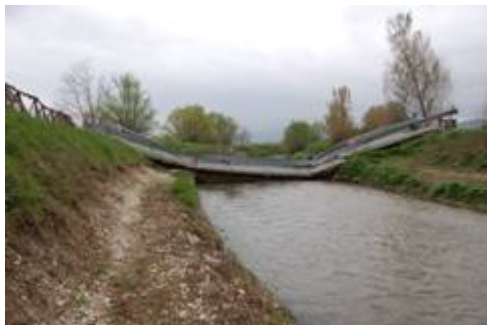
SR261 と Fossa 村を結ぶ道路がアテルノ川を横断する箇所に位置する橋長 35 m の 3 径間連続 3 主桁 RC 橋が写真-131、写真-132 に示すように落橋した。幅員は約 5m、径間割は 10 m+15 m+10 m である。写真-133 に示すように、主桁と剛結合された径 300mm の六角形状の RC パイルベント橋脚により支持されていたが、河面付近で橋脚が折損すると同時に主桁との剛結部が破断し、橋脚が外側にずれた結果、パンチングシェアによって床版を打ち抜き、写真-134 に示すように 4 基の橋脚頭部が床版上に現れた。橋脚は両側ともに堤体内ではなく、河川内に設置されていた。

本橋周辺では、アテルノ川両側の堤防には変状は見られない。両側堤防の内水側は石積護岸として施工されているが、全く損傷は生じていない。したがって、橋の破壊は地盤の変動に伴うものではなく、地震動によるものと考えられる。右岸側はゆるい水衝部にあたり、橋の上下流部とも堤防

写真-131 3 径間連続橋の落橋（Fossa 駅近く）

以上から見て、本橋では、地震前に何らかの原因で橋脚の損傷が生じ、これが地震動によってさらに進展すると同時に、橋脚上部と主桁との結合部が破壊し、パンチングシアによって橋脚が床版を突き破って床版上に現れたと考えられる。

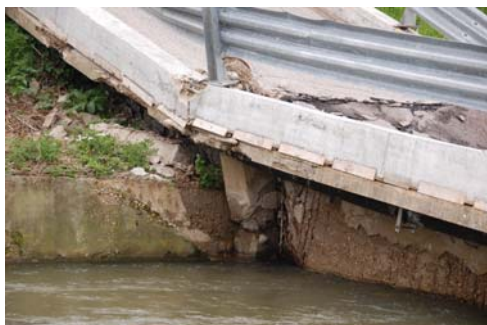
写真-133 パイルベント橋脚の損傷

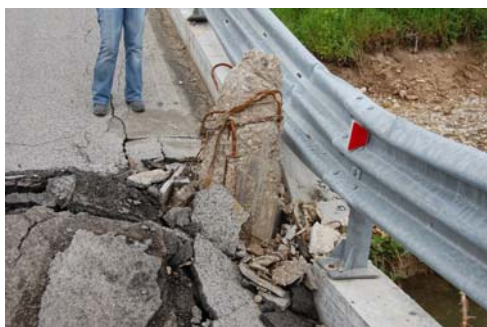
写真-135 に示すように、橋脚の軸方向鉄筋は径 17 mm の丸鋼で六角形の各コーナーに 1 本、計 6 本が、また、主桁との固定用に径 9 mm の丸鋼も数本配置されていた。帯鉄筋としては径 6 mm の丸鋼が配置されていた。間隔はよくわからないが、300 mm 程度と見られる。コンクリートはかなり貧配合で、おそらく強度は 20 MPa 以下と考えられる。

写真-135 床版上に突出した橋脚頭部

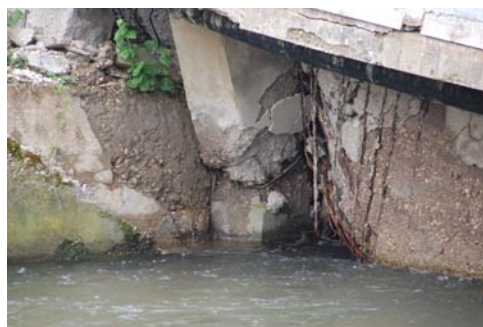
写真-136 は写真-1333 に示した橋脚の損傷部である。低鉄筋であるため、塑性ヒンジを形成しておらず、もろい破壊であることがわかる。ただし、損傷状況から判断すると、今回の地震により被害を受ける前に、何らかの理由によりもともと折損していたように見受けられる。橋脚の横に主桁が見えるが、鉄筋がむき出しになっており、配筋自体も程度の良いものではない。橋脚、主桁ともに、コンクリートのかぶりがほとんどないため、地震前から著しく鉄筋が錆びていたと考えられる。

写真-136 パイルベント橋脚の損傷

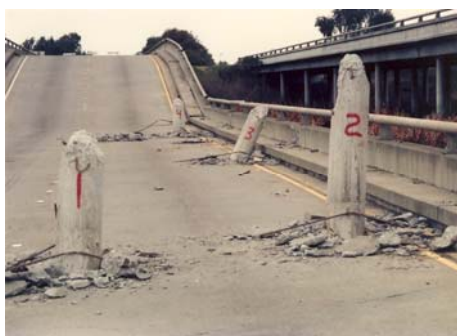
類似した被害としては、写真-138、写真-139 に示す 1989 年米国ロマプリータ地震による Struve Slough 橋の落橋がある<sup>4)</sup>。この橋では、写真-140 に示すように、軟弱地盤の支持力不足によりパイルベント橋脚が大きく変位し、主桁との固定部が破断して、橋脚頭部が床版を打ち抜いた。

写真-139 パンチングシアにより床版上に突き出したパイルベント橋脚頭部

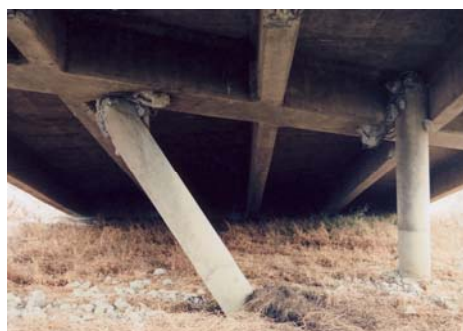
写真-140 地盤の支持力不足のため大きく変形し、破断した桁との固定部

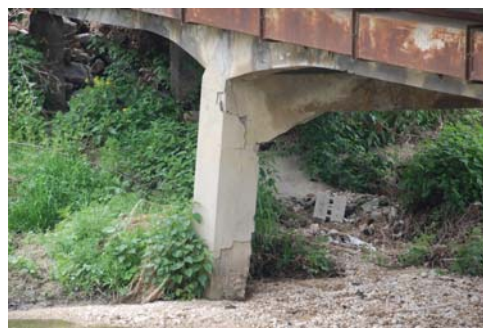
写真-141 に示す Onna 村に通じる道路がアテルノ川を横断する位置にある橋長約 20 m、幅員 4 m の 3 径間連続橋では、写真-142 に示すように、RC ラーメン橋脚の上部が破壊し、基部が外側に開いた。低鉄筋であるため、塑性ヒンジは形成されていない。ただし、今回の地震前から存在していた損傷が今回の地震で進展した可能性が高い。写真-143 に示すように橋台取り付け部が沈下するとともに、橋に添架された上水用鑄鉄パイプが被災したため、取り付け部を掘り返して復旧中であった。堤防には、円弧滑りによると考えられるクラックが複数見られた。

写真-142 RC ラーメン橋脚の損傷

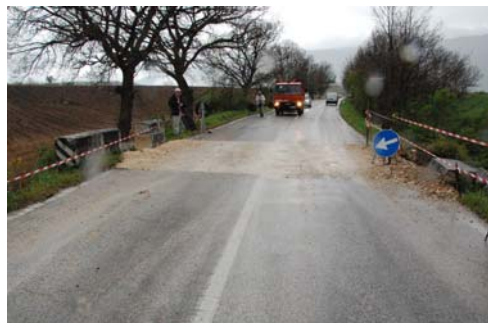
SR261 の San-Demetrio Ne'vestini 付近では、写真-144 に示すように、支間長 2m、高さ 2.5m の石造アーチカルバートが被災し、石灰岩質碎石を投入して応急復旧されていた。写真-145 は復旧後の路面である。すでに復旧済みであったため、被害形態はよくわからないが、写真-146 に示すように、一方の側ではアーチ部材が散在しており、アーチが緩んだか、部分的に崩落したのではないかと考えられる。アーチの基部付近には目立った損傷は認められなかった。アーチクラウン上端から路面までのかぶりが浅く、地震の影響を受けやすい構造と考えられる。

写真-145 石灰岩質の碎石投入により  
応急復旧された路面

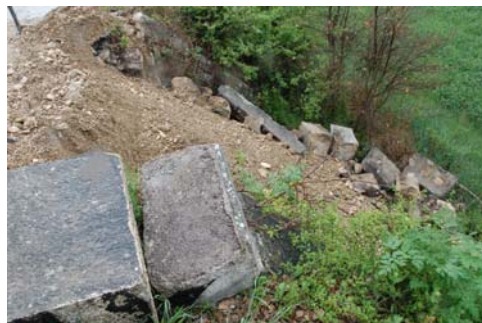
写真-146 散在する石造アーチ主構部材

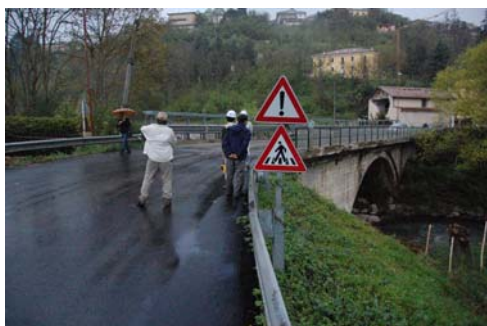
写真-147 は SR615 上で SS17 との交点近くに位置する橋長 42m の 3 径間連続石造アーチ橋である。アーチ本体には顕著な被害は生じていない。なお、このような取り付け盛土の沈下と補修は、アテルナ川流域の多数の小規模橋梁で見られた。

写真-147 石造アーチ橋取り付け盛土の沈下補修

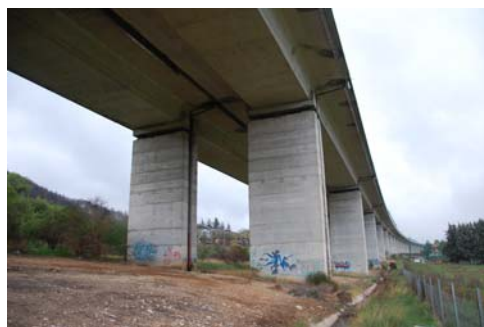
ラクイラ市北部には、東西方向に高速道路（A24）が走っており、写真-149、写真-150 に示すように、ほぼ高架構造となっている。支間長 36 m 程度の PC 単純箱桁橋で、橋脚高さは場所により異なるが、11 m～20 m 程度である。高架橋では一部区間で写真-151 に示すように、桁端で 200mm 程度の段差が生じていた。写真-152 は場所が不明であるが、桁端の段差のために損傷した救急車である。

写真-150 A24 高架橋

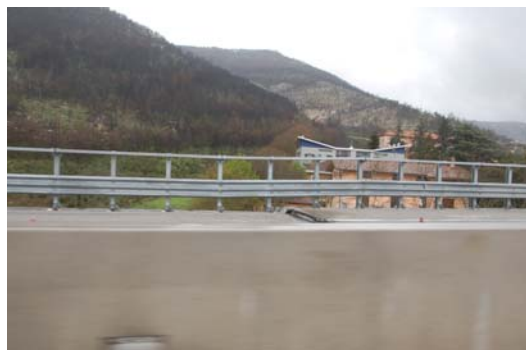
写真-151 桁端部に生じたギャップ

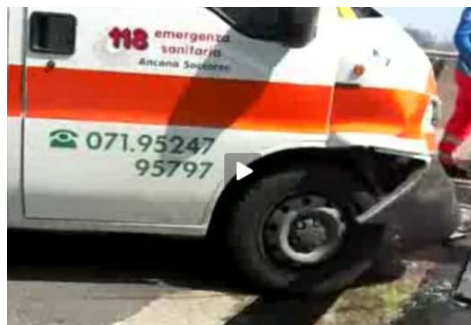
写真-152 桁端の段差のために損傷した救急車  
（ウェブ写真）

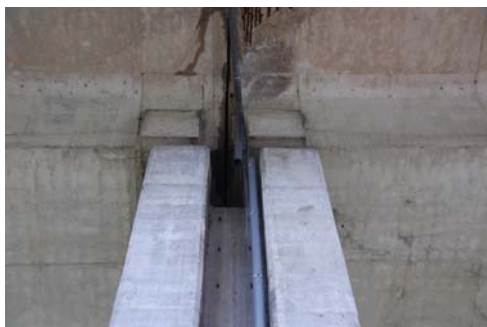
写真-153 に示すように、本高架橋では多数の桁が橋軸方向に 200 mm 程度残留変位を生じていた。直接、被災箇所の支承部を調査することはできなかったが、写真-154、写真-155 に示すように、近くの高架橋では鋼製固定支承及びローラー支承の他、積層ゴム支承も使用されていた。橋軸方向の桁の応答変位が大きかったため、鋼製固定支承及びローラー支承が逸脱し、路面に段差を生じたのではないかと推定される。

写真-153 橋軸方向への桁の残留移動

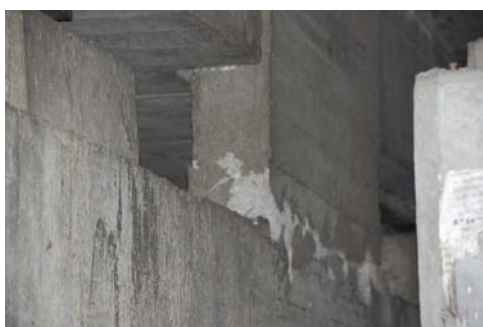
一部の橋脚では、写真-156 に示すように、基部においてかぶりコンクリートが剥落していた。橋脚としては、ほぼ降伏を上回る程度の状態に達していたのではないかと推定される。また、写真-157 はせん断キーの損傷である。

写真-157 せん断キーの損傷

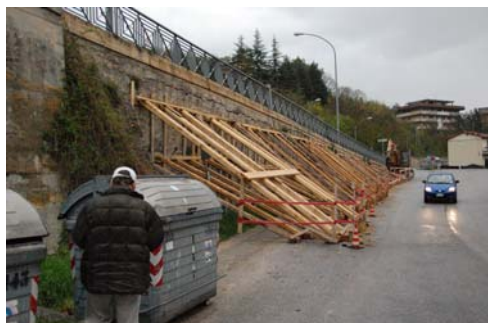
Aterno 川沿いの地域では、路面の沈下やクラックが各所で生じた。一例を挙げると、写真-147 に示した石造アーチ橋と近接した SS17 と SR615 の交差点近くにおいて、写真-158、写真-159 に示すように盛土の一部が最大 350mm 程度局所的に沈下し、擁壁の上部が折れ曲がり変形した。ただし、被災区間が完全に盛土されていたのか、部分的に盛土されていたかは今後の調査が必要である。変形による土圧に抵抗するために、木杭を支持とした斜め木張りが応急的に施工されていた。変形した側の斜線は規制し、残りの 1 車線を開放していたが、その側方には迂回用の新規盛土が施工され、2 車線として切りまわし開放できるようになっていた。木材を用いた緊急対応によって 1 車線通行規制しているが、緊急対応構造の安定性に関するモニタリングは実施されていなかった。

写真-158 盛土の変形とこれに対する応急復旧

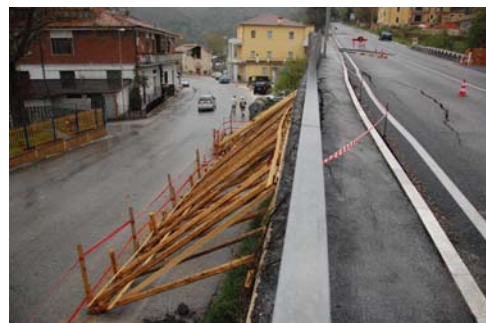
写真-159 沈下した路面

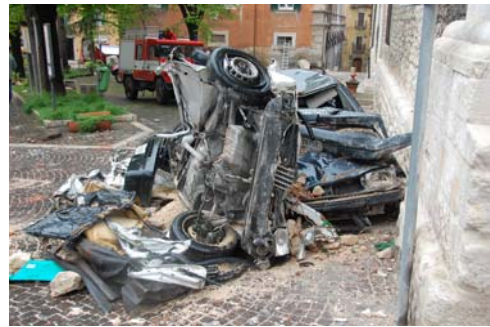
すでに、写真-22、写真-36 に橋梁の桁間の段差により損傷し通行不能となった救急車を、また、写真-36 には沿道建物の倒壊により下敷きとなった車両を示したが、この他に写真-160～写真-162 に示すように、各所で沿道建物の倒壊等による車両被害が発生した。車両被害は運転者にも影響を与えるが、これらについてはまだ調査できていない。地震の発生が早朝であったせいもあり、直接の運転者の犠牲は少なかったようであるが、地震発生時間帯によっては、甚大な被害が発生した可能性がある。

写真-161 建物の倒壊により埋没された車両（ラクイラ旧市街地）
