(社)土木学会 神津島近海地震(2000/7/1,7/9)緊急調査団報告

調査団の概要

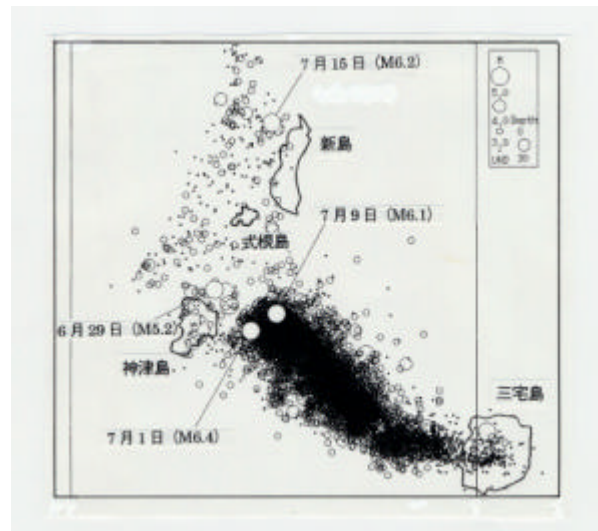
図-1 神津島近海近海の地震活動(気象庁発表資料²⁾)

発生し、神津島で震度6弱を記録した。その後も1日1000回を越える地震(内有感地震は1日100～300回)が続き、9日3時57分には北緯34.1度、東経139.3度、深さ10kmにおいてM6.1の地震が発生し、神津島で2回目の震度6弱を記録した。神津島東方海域地下でのマグマの活動が、一連の地震を誘発しているものと考えられている¹⁾。図-1は7月15日の新島近海の地震(M6.2)を含めた気象庁発表の地震活動を示したものである²⁾。

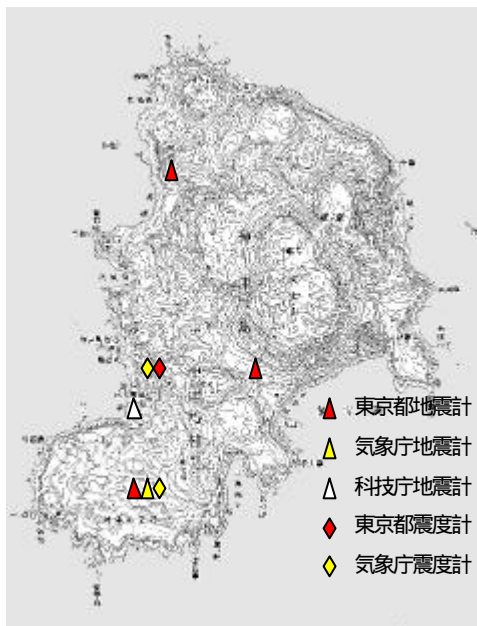
図-2 地震計と震度計の位置(国土地理院 1:25,000 地形図)

神津島には気象庁、東京都、防災科学技術研究所が計5台の地震計と計3台の震度計を設置している(図-2)。気象庁の地震計は神津島空港内に震度計とともに設置されている。震度計は村役場にも置かれており、ここで算出された計測震度が神津島の震度として気象庁から発表されている。東京都の地震計は島の北西部の長浜のダム

の上、神津島空港、多幸湾を望む山麓に設置されている。山麓に設置されている地震計は、7月9日以降通信回線の不具合により不通となっている。

科学技術庁防災科学研究所の地震計は神津中学南側の開発総合センター敷地内の観測室に設置されており、テレメータでつくば市へ送られている。ただし、神津島における記録波形は現地では入手できなかったが、その後入手した、7月9日に村役場で観測された東京都の波形を付記2に示す。ちなみに、新島で震度6弱を記録した7月15日の地震の新島における最大加速度は、422gal(NS), 500gal(EW), 509gal(UD)となっている³⁾。

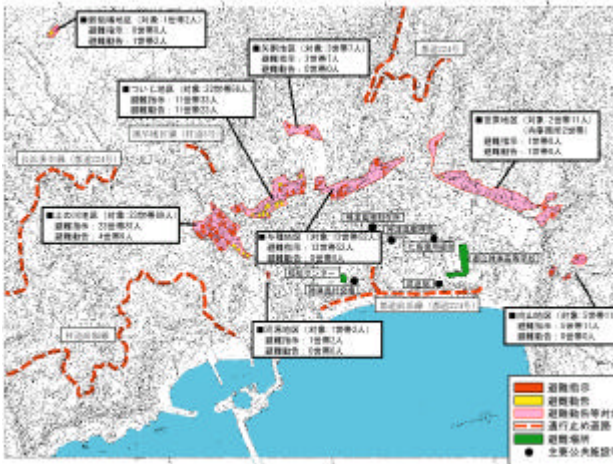
図-3 村内避難指示・勧告状況位置図

神津島村の島外への避難者は、総人口2,277名(7月1日現在)の内、約400名(7月17日現在)の約2割となっている。表-1は、避難指示・勧告に状況を時系列に整理したものである。図-3は、平成12年7月12日午前9時現在の村内の避難指示・勧告状況位置図である。

神津島内の橋梁は、5箇所しかなく、橋梁自体の被害はないがその取付部に数cmの段差を生じていた。道路の被害は、図-3に示すように神津島内の至る所で斜面崩壊、擁壁の倒壊により、通行止めとなっている。また、道路の亀裂は大きく、神津沢の両岸の道路及び村落の外周に多く見られる(写真-6)。

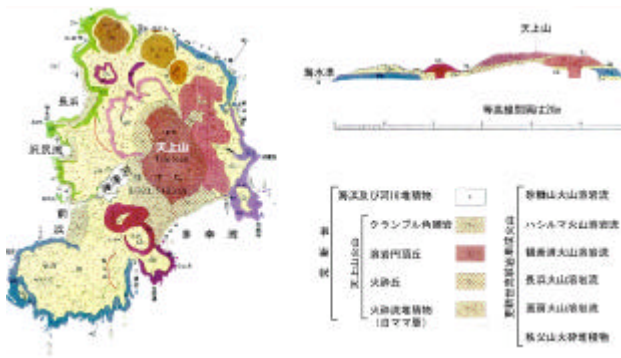
図-4 神津島の主要な地質

神津島は富士山火山帯に属し、海底火山の噴火により出来た島で地質は流紋岩の溶岩流と抛出物層からなる。基底部分は第一期溶岩で、海岸線で斜長石流紋、紫蘇輝石等が見られる。第二期溶岩は、軽石層、黒雲母等で、これを第三期溶岩の斜長石流紋岩が覆い、上層は西暦838年、天上山噴火の砂礫の白ママ層と同溶岩等が覆っている(図-4)。島の中央部に天上山(574m)がそびえ、

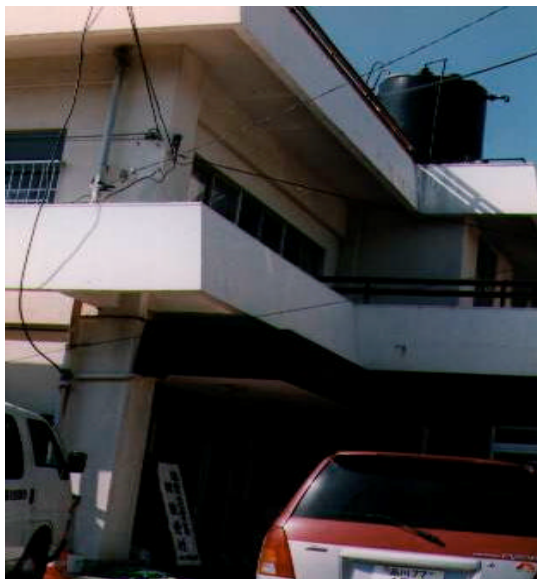
写真-9 避難所に指定されている福祉センター

1回目の地震では33人が神津島村役場の裏手にある福祉センター(写真-9)に避難し、我々が調査した7月15

日現在で14人がセンターに残っていた。村役場の職員によると、島では福祉センターと都立神津高校の体育館が避難所に指定されているが、実際に使われたのは福祉センターである。避難者がいる部屋は78畳の大広間で、自力で動くことが困難な高齢者に配慮して3つのベッドが置かれていた。

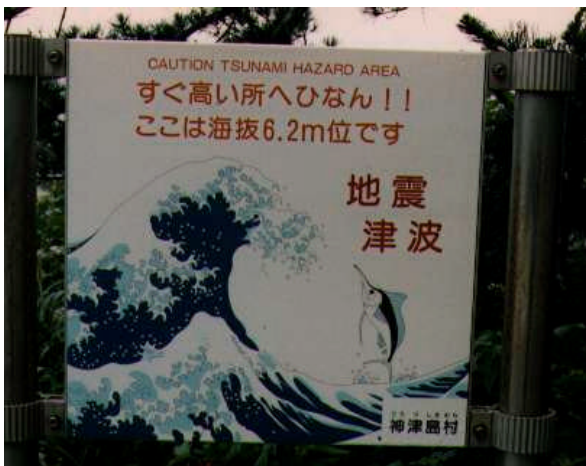
島の中には「津波注意」の看板が要所に設置されている(写真-10)が、行政、住民双方で災害に備え、島民挙げての防災訓練を考えなくてはならない。正に灯台下暗しで、こうした看板が掲げられている状況を特に若年層に教え、消防団員になるに際しての心構えを伝授する必要

写真-10 島内に設置されている「津波注意」の看板

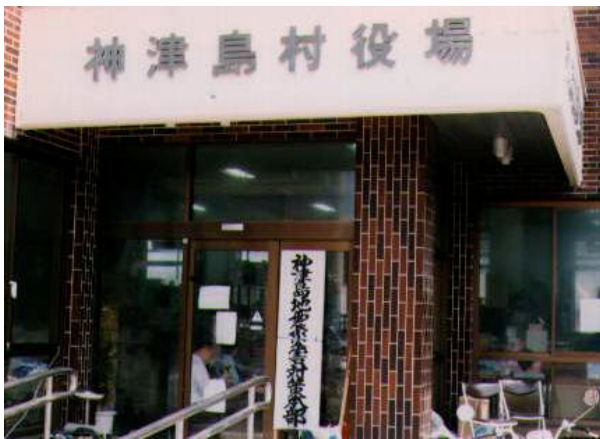
我々が調査を実施した以降も、神津島、新島、式根島等で震度5弱を超える地震が発生し、新たな被害が生じている。こうした状況から、各村役場では厳戒態勢である(写真-11)。神津島では同7月24日午前6時52分に震度5弱の地震に見舞われ(式根島では震度5強)、神津島村役場の幹部も役所に詰めた。報道によると、海岸面に接する道路に土砂が崩れ落ち、一部、ブロック塀も被害を受ける等、調査時点で役場の職員が言っていたよう

写真-11 厳戒体制をとる神津島村役場

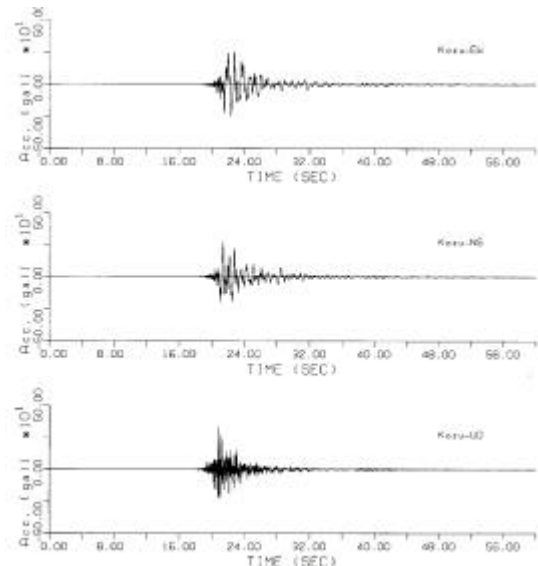
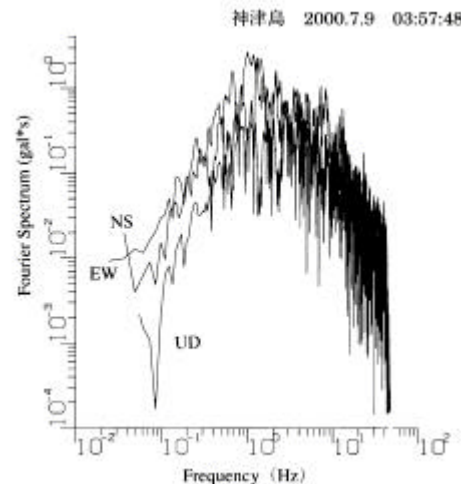
基線補正のみを施した7月9日の村役場における東京都の記録とそのフーリエスペクトルを付図-1に示す。

(a) EW: 256.3gal, NS: 273.3gal, UD: 334.4gal

(b) 各成分のフーリエスペクトル
付図-1 7月9日神津島近海地震の一波形
