2003年5月1日トルコ・ピンギョル地震被害調査速報

調査の概要

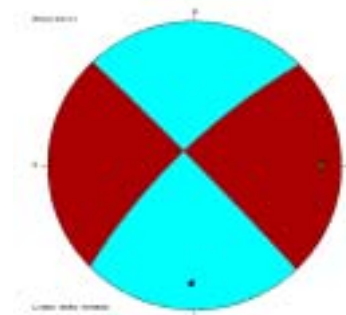
図-2 推定される地震発生機構

本震は2003年5月1日午前3時27分頃に発生した。トルコの様々な機関と他の国の機関によって地震の緒元が決定されたが、それぞれの機関が推定した震央位置はピンギョル市の北西部にばらついている。それらを表-1に示す。ピンギョル市はトルコの首都アンカラ市から約650km離れた東方に位置し、図-1に示すように、トルコを東西に走る北アナトリア断層と、東部に存在する東アナトリア断層の交点付近の、中小の活断層が集中する地点にある。図-2は、Hanocayiri の断層トレンチで計

測したデータに基づいて推測した地震発生機構である。
