## 8. 液状化による被害

## 9. ライフラインの被害

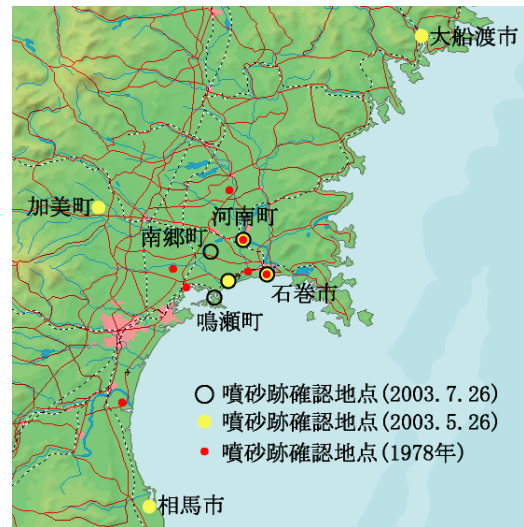
図 8.1 噴砂跡確認地点

調査において液状化の痕跡（噴砂跡）が確認された地点を図 8.1 にまとめて示す。ただし、ここで示している地点は、地表面に噴砂跡がみられた地点のみを示しており、地表面に痕跡の現れなかった液状化（鳴瀬川堤防の開削調査でみられたような砂脈など）は含まれていないことに注意されたい。図には、1978 年宮城県沖地震<sup>1)</sup>および 5/26 に発生した三陸南地震（以下、5.26 地震）後に噴砂跡が見られた地点も示した。過去の地震と比較して、今回の地震では、宮城県石巻市、鳴瀬町、矢本町、河南町および南郷町の 1 市 4 町という比較的狭い範囲で、噴砂跡が確認された点に特徴がある。このことは、旭山撓曲周辺地域での建物被害分布、地震動分布とも整合的である。以下では、個々の噴砂確認地点について、概要を述べる。

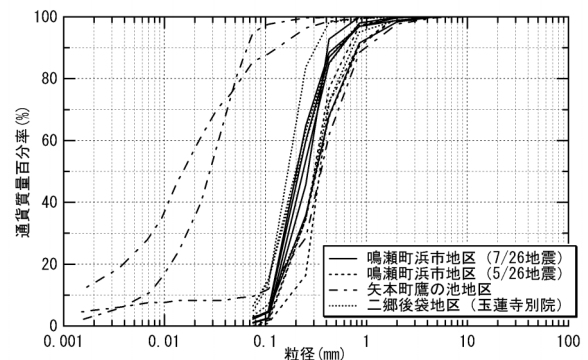
図 8.2 噴砂の粒径加積曲線

鳴瀬町浜市地区および牛網地区は、5.26 地震の際にも液状化が確認された地区であり、特に浜市地区の水田では多数の噴砂跡がみられた。5.26 地震後および 7.26 地震後のほぼ同一アングルでの噴砂跡を写真 8.1 に示す。噴砂は図 8.2 に示すように均等係数が小さい中砂または細砂であり、5.26 地震後に採取した試料とは大きな違いはないことがわかる。用水路の U 字溝では液状化が原因と思われる沈下と浮上りの上下変動（高低差最大 60cm）が見られた。また、休耕田では最大 60cm の高低差が発生していた。

南郷町二郷慶半地区、二郷後袋地区および木間塚寺前地区はいずれも鳴瀬川河川堤防左岸の堤内地にあたる地域であり、図 8.2 に示すように噴砂は細砂を主体としており、細粒分の含有は少ない。このうち、二郷後袋地区では、鳴瀬川の旧河道に位置する共同墓地一帯に噴砂跡が認められ、墓石・基礎の不等沈下（最大傾斜 8 度）が生じている。二郷慶半地区、木間塚寺前地区では、住民により本震直後の噴水が目撃されている。

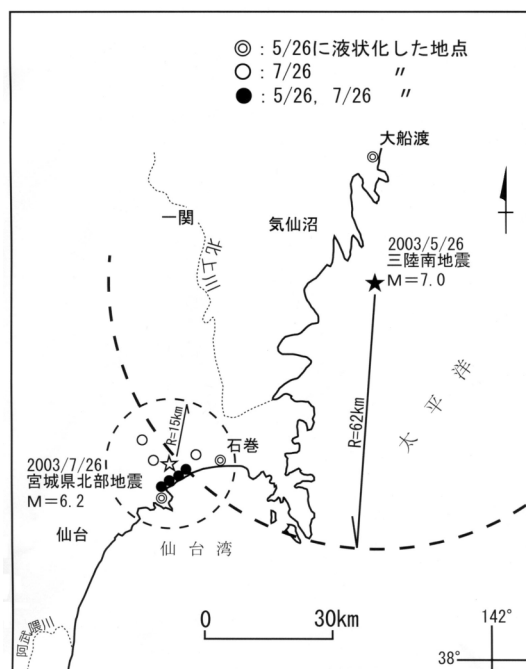
図 8.3 液状化地点分布

三陸南地震と宮城県北部地震による液状化地点を（図 8.3）に示す。図中において震源を中心とする円は、栗林・龍岡(1975)に基づく液状化限界距離を示している。三陸南地震において液状化が見られた地点は、岩手県大船渡市、宮城県石巻市及び鳴瀬町であった。鳴瀬町で発生した液状化地点の一部が液状化限界距離のやや外にあるが、この程度は誤差の範囲と思われる。液状化したところは緩い状態を保っており、今回の一連の地震で少なくとも 3 回（7 月 26 日に 2 回）は同じところで液状化が生じていたところは何箇所もあった。また、宮城県北部地震においては、震源から半径 15km の中にある鳴瀬町、矢本町、南郷町および松山町で液状化が確認された。

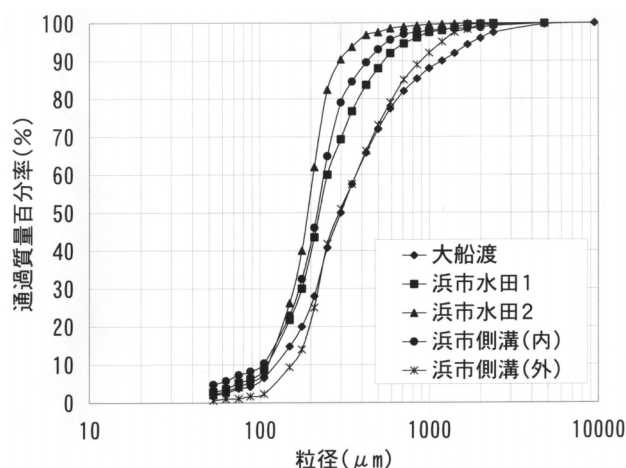
図 8.4 三陸南地震による噴砂の粒度組成

岩手県大船渡市では、大船渡港およびその周辺の埋立地で液状化が生じていた。野々田埠頭木材置場において、細粒分の多い噴砂がケーソン岸壁の背後地で見られた。岸壁と港湾道路との間で見られた噴砂は中央粒径  $D_{50}=0.302\text{mm}$ 、均等係数  $U_c=2.99$  でやや粗めの細砂であった（図 8.4）。宮城県鳴瀬町では村松・平岡・浜市・樋場・洲崎・潜ヶ浦地区で液状化が生じていた。その大半は水田内で見られた。新鳴瀬川右岸の樋場地区では水田以外にも資材置場やその背後の荒れ地でも数多くの割れ目から噴砂が見られた。洲崎地区では住宅地の駐車場などで噴砂が見られ、コンクリート製の電柱が沈んでいた。潜ヶ浦地区は内湾を埋立て水田にしたところが液状化した。その他石巻港でも液状化が生じていた。

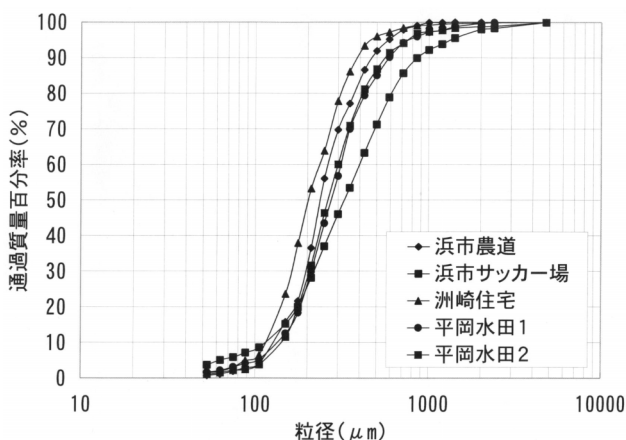
図 8.5 宮城県北部地震による噴砂の粒度組成

宮城県鳴瀬町では、浜市・平岡・村松地区などで多くの水田に亀裂や噴砂が見られ、その多くは 5 月 26 日の地震で液状化したところであった。地割れに沿っていくつかの噴砂が並んでいるものも多く見られた。浜市地区で噴砂を採取していたところ 16 時 56 分の地震が発生し、3 回目の液状化が生じた。村松地区の松島基地北側に隣接した農道では、5 月には約 100m に渡って地割れが生じていたが、7 月には約 2km に達し、段差も最大約 50cm に拡大していた。浜市～平岡地区ほどではないが、新鳴瀬川右岸の樋場地区やさらに東側の洲崎・潜ヶ浦地区でも液状化が生じていた。 $D_{50}=0.181\sim0.323\text{mm}$ 、 $U_c=1.78\sim3.45$  の範囲にあった（図 8.5）。また、矢本町上浮足では、マンホールの周辺地盤が不同沈下し、噴砂も見られた。矢本町では至る所で埋設管の埋戻し土の沈下が見られたが、上述の地点以外では液状化した証拠を見つけることはできなかった。その他、松山町八軒や南郷

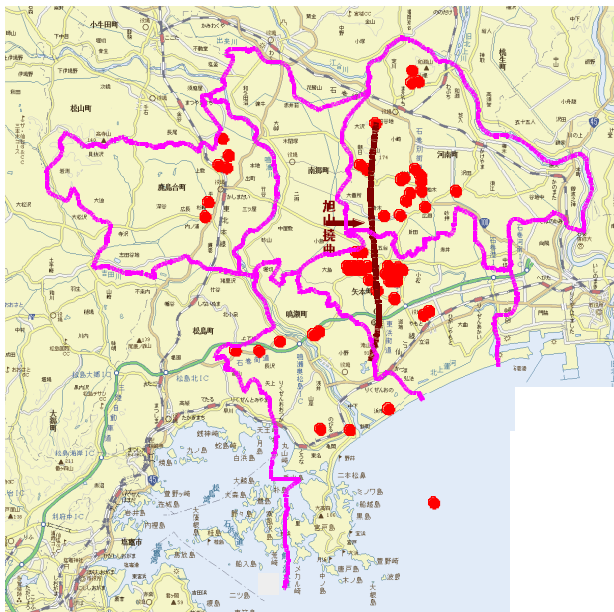
図9.1 管路被害位置と旭山撓曲との関係

表 9.1 に水道管路被害の概要<sup>1)</sup>を示す。1 日のうちに最大震度 6 級の地震が 3 回起こったので、どの地震による被害なのかは明らかではないものもある。表 9.2 に、各町の管路延長距離<sup>1)</sup>と管種の構成比を示す。同表によれば、ほとんどの管路がダクタイル鋳鉄管(DIP)とビニル管(VP)からなっているが、耐震強度の低い石綿セメント管(ACP)もまだ一部では使われていることがわかる。図 9.1 に口径 75mm 以上の管路の被害位置と旭山撓曲との関係を示す。同図によると、管路被害は旭山撓曲付近に多く見られる。旭山撓曲の東側が逆断層の上盤側であり、建物被害については一般に上盤側の方が下盤側に比べて顕著であるといわれている。しかし、今回の水道被害についてはそのような傾向は特に見られなかった。これは、建物被害は主として地盤振動に起因するのに対して、管路被害は地盤変形によるものが多いことと関係していると考えられる。また、旭山撓曲から離れた地点でも被害が発生している。

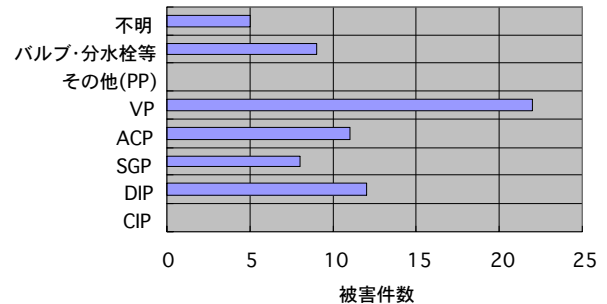
図9.2 矢本町の配水管路被害件数<sup>1)</sup>

まず、矢本町、鳴瀬町に水を供給している石巻地方広域水道企業団の被害について述べる。石巻地方広域水道企業団は石巻市、矢本町、鳴瀬町の 1 市 2 町で構成されており、給水人口 162,050 人（給水栓数 60,414 栓）である。矢本町の大塩配水場で流入管と流出管の両方が破損し、矢本町の断水に大きな影響を与えた。図 9.2<sup>1)</sup>に管種別の被害件数を示す。耐震強度の低い ACP の被害は小松台団地に集中した。また、新しい宅造地である矢本グリーンタウンでは盛土の変形により道路に亀裂や段差が生じ、DIP の離脱被害が多発した。鳴瀬町の管種別の被害件数を。図 9.3<sup>1)</sup>に示す。被害箇所は比較的少なかったが、前述した矢本町の大塩配水場における被害の影響を受けた。大塩配水場は旭山撓曲の近くに位置するので、流入管と流出管の破損が地盤震動によるものか地盤変形によるものであるのか、詳細な検討が必要である。

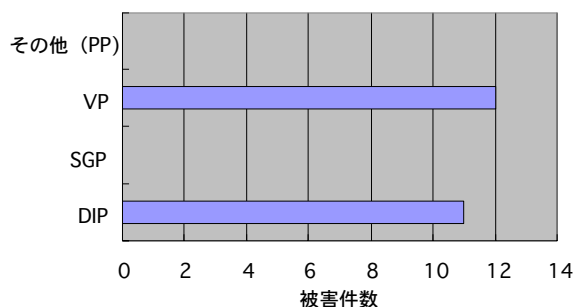
図 9.4 河南町の配水管路被害件数<sup>1)</sup>

河南町の管種別の被害件数を。図 9.4<sup>1)</sup>に示す。ACP、CIP は使われていないので、被害は少なく抑えられている。
