**平成 15 年 7 月 26 日宮城県北部地震（仮称）  
災害合同調査団（土木学会・地盤工学会）  
合同報告会(速報)資料**

## 2003 年 7 月 26 日に発生した宮城県北部連続地震による被害速報

### 宮城県北部地震災害合同調査団（地盤工学会・土木学会）

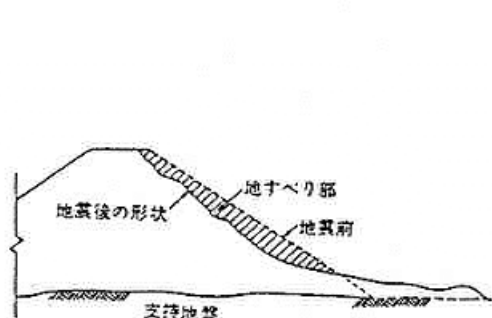
タイプⅠ 法面崩壊

河川堤防の被災位置を図に示す。さらに、その中で最も大きな 2m 程度の段差を伴う様な被害を受けた鳴瀬川の木間塚橋の下流に生じた右岸、左岸側の被害を写真に示す。これら図、写真はいずれも国土交通省東北地方整備局河川部および北上川下流工事事務所より提供を受けたものである。被害の特徴は以下に示す 3 つである。一般に盛土に被災形態は図に示すように 4 種類に分類され、鳴瀬川の木間塚周辺の右岸および左岸における被災はタイプ II の盛土すべり破壊に分類される。鳴瀬川流域を中心とする河川堤防の被害形態は、タイプ I の法面崩壊、タイプ II の盛土すべり破壊、およびタイプ IV の盛土沈下に分類されると推定される。盛土を直接支持している地盤の完全な支持機能の喪失(例えば液状化などに起因した喪失)に伴うタイプ III の盛土分断破壊は現時点で認められていない。
