河川の被害

北海道開発土木研究所 正会員 西本 聡

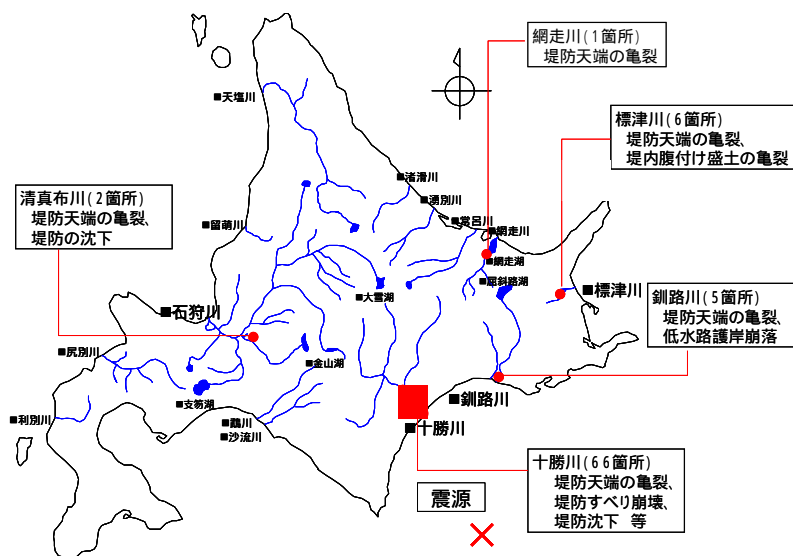
図-1 直轄河川の被災箇所図

2003年十勝沖地震により、国が管理している河川では、図-1に示すように十勝川、釧路川、標津川、網走川、石狩川の5水系14河川で被害が発生した。河川堤防の被害は、堤防天端の縦断方向の亀裂、沈下、のり面のすべりなどである。堤防のり面の基盤周辺に噴砂跡が確認された箇所もあった。本報告では、北海道開発土木研究所が行った地震直後の初動調査、土木学会現地合同調査、および北海道開発局の調査資料をもとに被害が集中した十勝川水系の河川堤防の被害について述べる。
