平成 16 年 11 月 1 日

地形・地質と道路斜面の被害状況

- 平成 16 年新潟県中越地震の現地調査速報 -

地質チーム

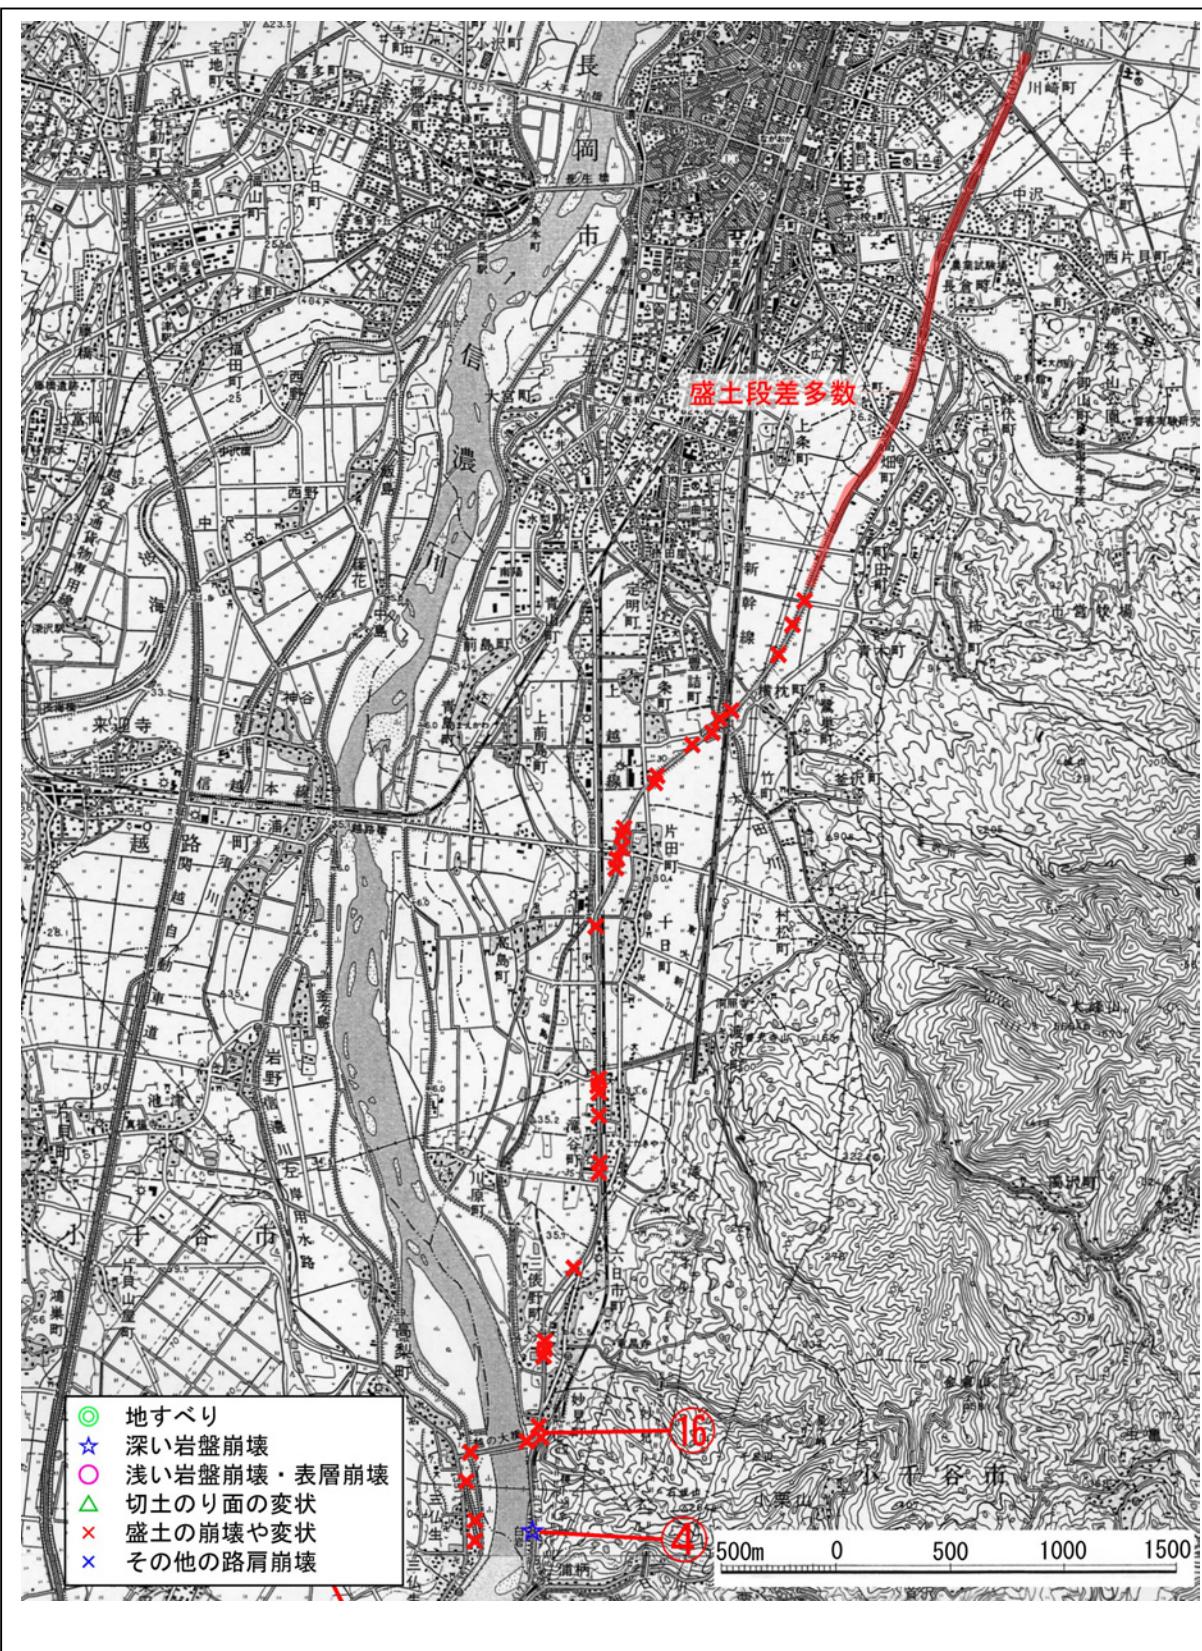
図 - 6.2(1) 被害箇所位置図(1)
(1/50,000 地形図 (国土地理院) に加筆)

調査は見附市付近から南下して実施したが、見附市付近では道路被害は限られていたのに対し、長岡市北～中部からは道路面の段差等が発生するようになる傾向があった。

図 - 6.2 に調査ルート沿いの道路に見られた被害箇所の位置を示す。
