信濃川沿いの地盤条件

調査日：平成 16 年 11 月 8 日（月）[国土交通省北陸地方整備局河川部に資料提供を依頼]

班：地盤土構造マネジメント班 [古関・石原]

キーワード別：河川堤防、液状化

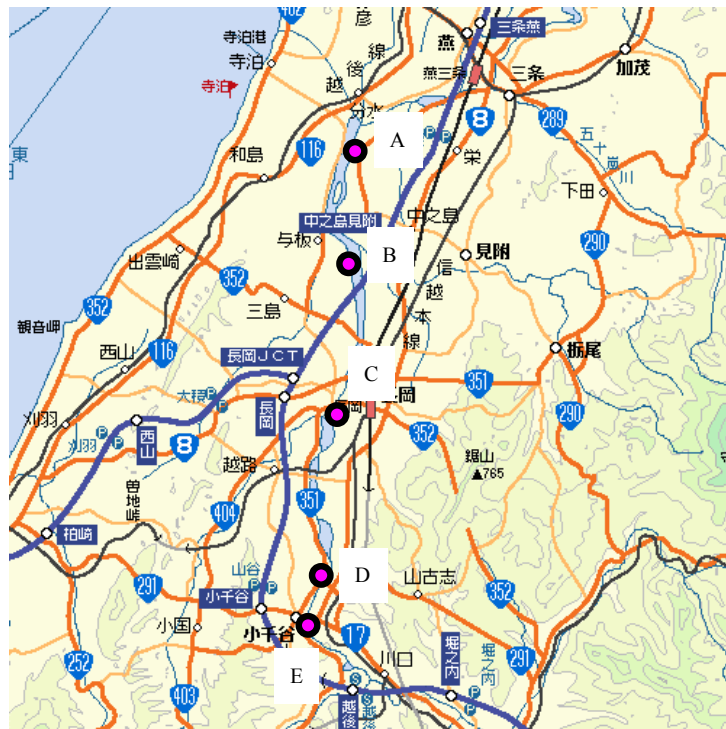
図 1 ボーリング位置図

信濃川に沿って下流から上流に向けて図 1 に示す位置のボーリングデータを示すと、図 2 のとおりとなる。A、B 地点では、液状化の可能性のある砂あるいはシルト層が数 m 以上存在するが、C～E 地点では、深度 2～3 m から固い砂礫層となるため、液状化する可能性がある層は表層の 1～2 m と非常に薄い。信濃川中流域で液状化層が限定的であるのは、河岸段丘地形で浸食作用が強く砂などの堆積作用が少なかったためである。このように震源域近傍の信濃川中流域で液状化層が限定的であったことが、河川堤防の大被害が少なかった原因の 1 つであったと考えられる。
