## 山古志村濁沢地区

調査日：平成 16 年 11 月 7 日（日）

班：地盤土構造マネジメントAグループ（塚本良道・豊田浩史）、道路ネットワーク（内山久雄）

分類別：被災状況

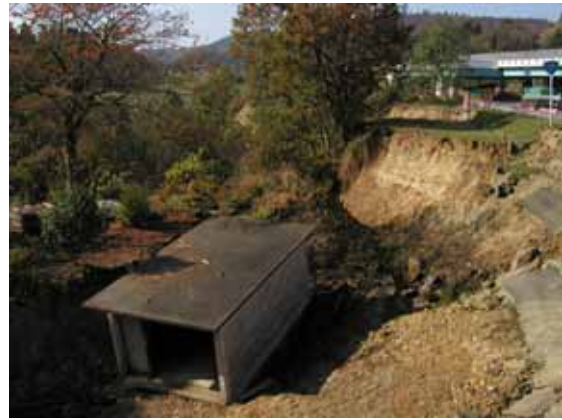
写真 2 塩殿 A での斜面崩壊(全体像：拡大)

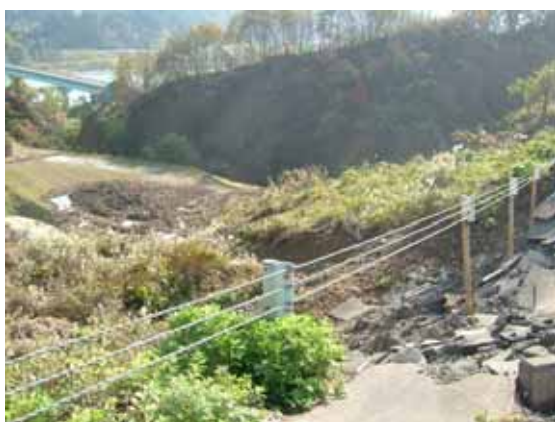
悪沢川上の高盛土はブロック積み擁壁で法面補強されている(図 1)。崩壊は、信濃川方向の斜面に生じた(写真 1 & 2)。盛土材は礫混じり粘土が使用されているようである(写真 1)。

写真 1 盛土崩壊箇所 1 の状況(川西町方向)

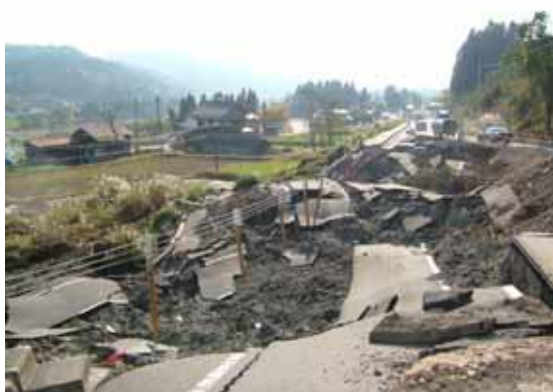
他方の盛土崩壊箇所(盛土 2)では、切盛された構造であり、法面補強は確認されなかった(図 2)。盛土 2 では切土側に被害はなく、信濃川側の盛土斜面の崩壊被害であった(写真 3& 4)。盛土材は礫混じり粘土が使用されていた。

写真 3 盛土崩壊箇所 2 の状況(川西町方向)

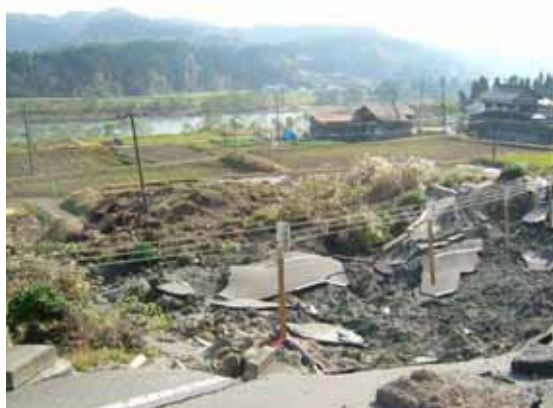
写真 4 盛土崩壊箇所 2 の状況(崩壊状態)

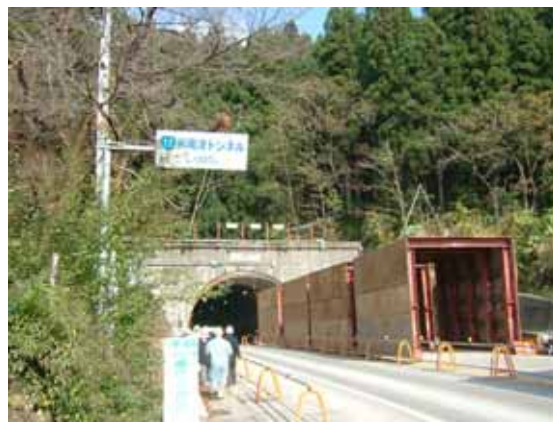
写真 2 長岡側坑口(応急復旧の支保工設置が設置されている)

応急復旧は、長岡側坑口より約 120 m の区間において支保工を設置し、吹付コンクリート打設の処置が取られ、崩落箇所は欠損部にコンクリートの充填が行われた。応急復旧の工程は、崩落箇所撤去(10 月 26 日)、支保工加工(10 月 26 日~29 日)、支保工建込・コンクリート充填(10 月 29 日~11 月 2 日)が行われ、11 月 2 日夕方に仮供用を開始した。写真 2 は応急復旧後の長岡側坑口の状態、写真 3&4 は応急復旧後の覆工崩落箇所の状態である。

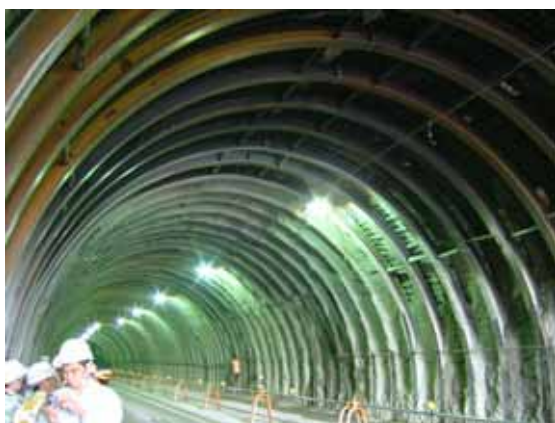
写真 3 応急復旧後の状態(崩落付近)

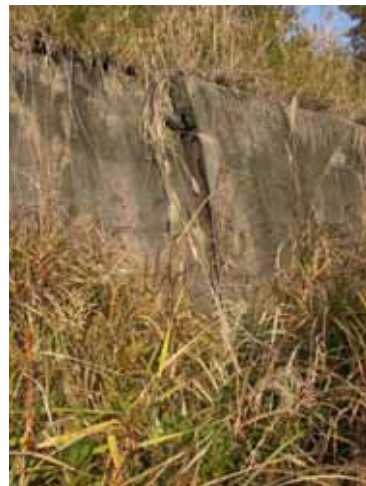
写真 10 は、高町 4 丁目付近の外周擁壁の変位である。

写真10 高町4丁目付近の外周擁壁の  
変位

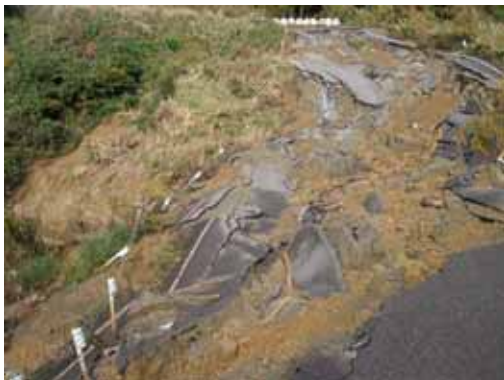
北側の崩壊箇所（写真 1, 2）では、沢部からの排水工を確認（写真 3）。しかし、地中からの湧水もあった可能性あり（調査時点では旧道路面に排水中、写真 4）。写真 2 には崩壊したジオテキスタイル補強土が見える。

写真 1 北側の崩壊箇所（北方向を望む）

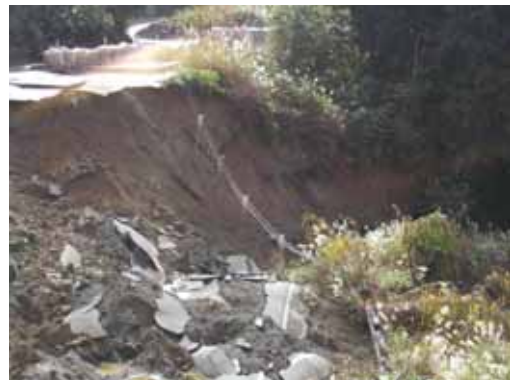
写真 2 北側の崩壊箇所（南方向を望む）

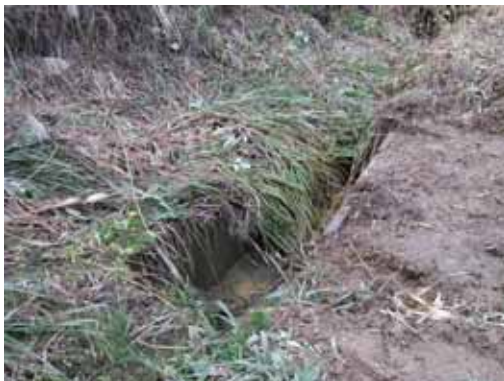
写真 3 沢部からの排水工

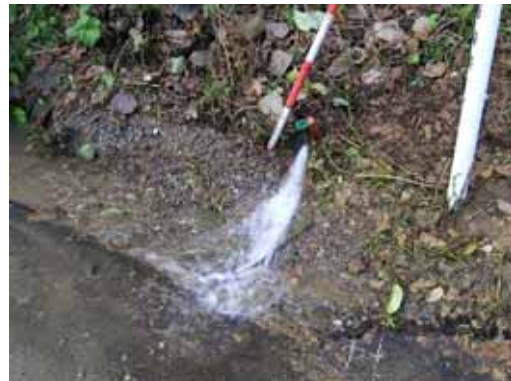
写真 4 路面への排水状況

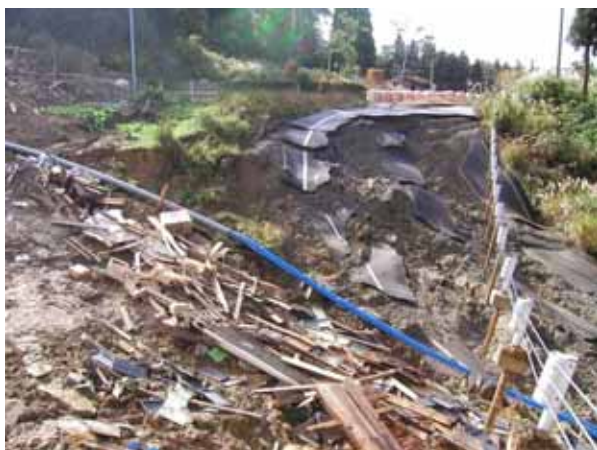
南側の崩壊箇所（写真 5）も排水工があり、調査時点でも水が流れていた。背後には民家があり、沢部は蛇かご工で保護（写真 6）。

写真 5 南側の崩壊箇所

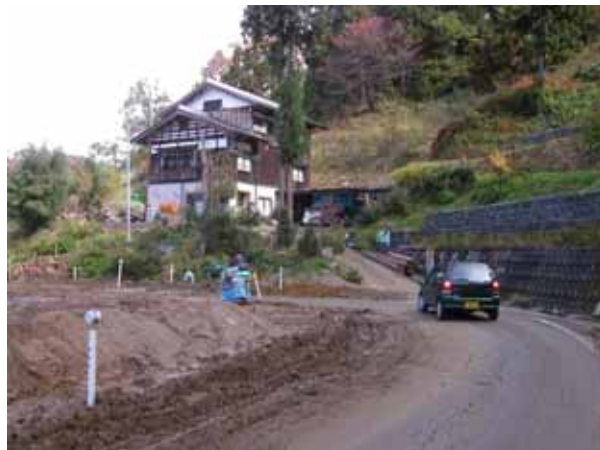
写真 6 南側崩壊箇所の背後の状況

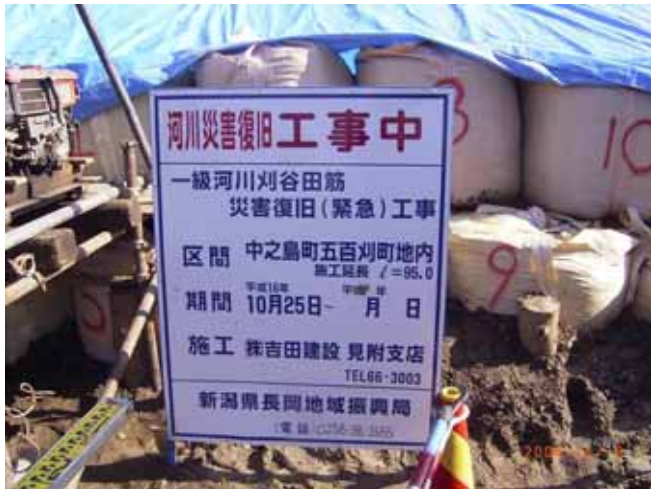
写真 3 堤防のり尻で行われていた地盤調査箇所での表示

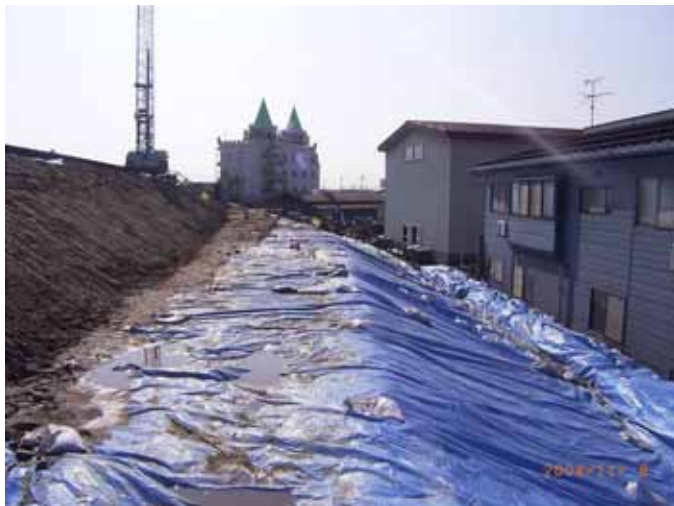
土堤に亀裂発生（写真 1，延長約 1700m とのこと）。調査時には左岸と右岸堤防の応急工事中だった（写真 2，図 1）。地盤調査を実施しており、そのデータ公開が望まれる（写真 3）。民家に近接した堤内地側ののり面が変形（写真 4,5）。

写真 4 堤内地側での堤防の応急復旧状況

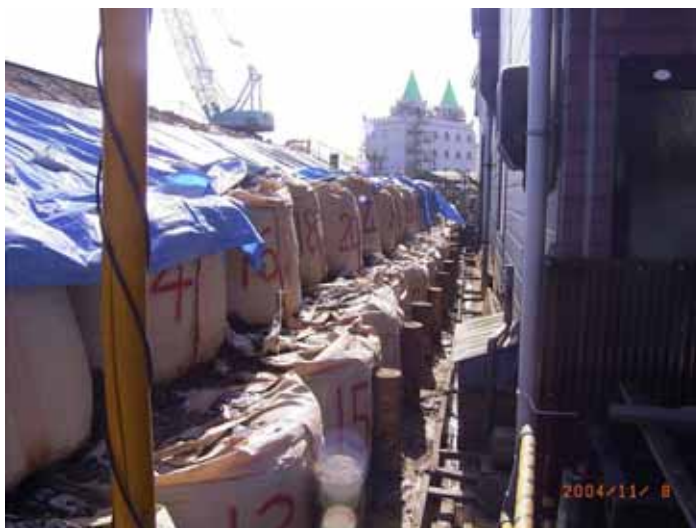
写真 5 写真 4 ののり尻付近の詳細

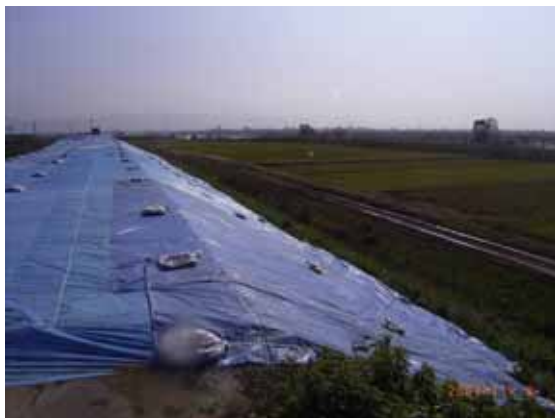
信濃川と猿橋川の間にある本堤が約 200m に渡り被災した（図 1、写真 1、2）。調査時点には既に応急復旧済みであった（写真 3）。被害は、亀裂や段差のほかに、最大 1 m 程度の天端陥没が生じていた。また、亀裂や段差は、天端から猿橋川側ののり面や小段に多く発生していた。被災区間よりもやや上流にある樋門の堤外地側で噴砂（中砂）が見られた（写真 4）。ただし、樋門近傍の堤防に変状は見られなかった。堤外地側の噴砂は、樋門よりもさらに上流側の無被災箇所の高水敷にむしろ多く見られた（写真 5）。堤内地側には噴砂を確認することはできなかった。

写真 4 堤外側法尻の噴砂痕

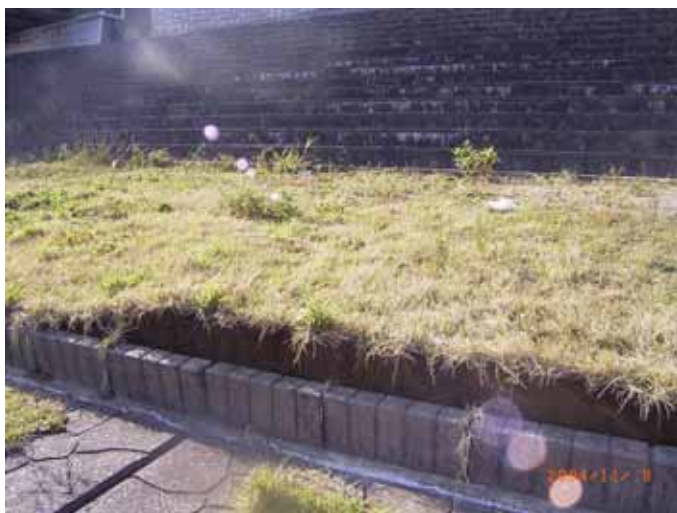
堤外側のり面（勾配は 1：2）をコンクリートブロックで保護しのり肩にパラペットを設置した特殊堤である（図 1）。小段部では 5cm 程度のブロック目地の開きと最大 15cm 程度の段差が発生していた（写真 1）。また、前面平張りのコンクリートにも 40cm 程度の沈下した箇所があった。調査時に、大きな目地の開きや平張りのコンクリートの沈下などの復旧工事を行っていた（写真 2）。堤外地側最下段のブロック境界から噴砂（中砂）によるものと思われる砂が堆積していた（写真 3）。また、排水樋門から信濃川本川に褐色排水が流入していた（写真 4）。

写真 1 小段部で生じた段差

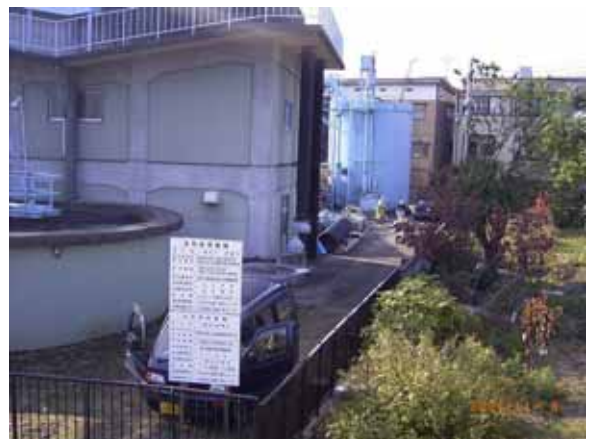
写真 4 浄水場における復旧工事

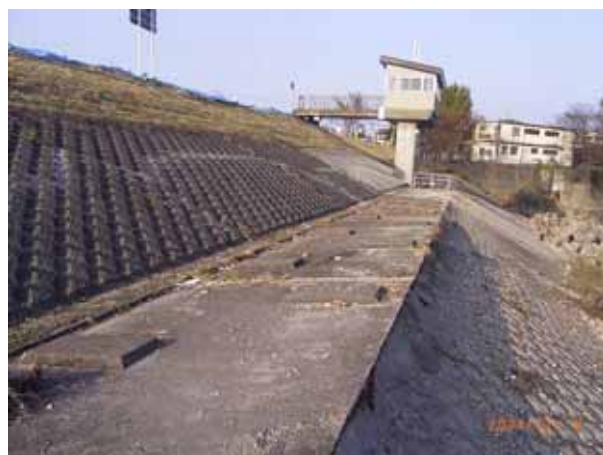
土堤は応急復旧済みであった（写真 1）。堤外側ののり面下部はコンクリート製護岸となっており、そこに生じた亀裂も補修済みであった（写真 2）。長さ 50m にわたり、のり肩及び堤外地側の小段が最大で約 50cm 程度沈下した箇所である。護岸にも 30cm 程度の亀裂が生じていたとのことである。堤外地側の被災箇所の堤内地側は無被災箇所と比べて明らかに低湿地で地盤条件が悪い。樋門の堤内地側水路も一部破損しており、土堤に押された可能性がある（写真 3）。その周辺では、大規模な噴砂が確認できた（写真 4）。

写真 2 補修済みのコンクリート護岸

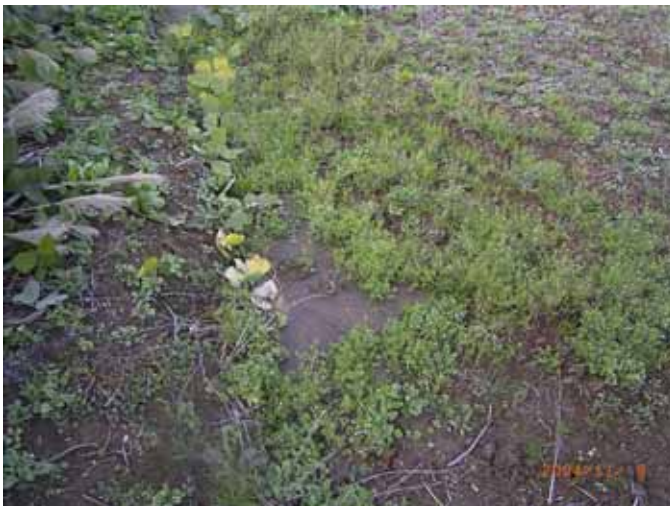
土堤に亀裂発生（写真 1，延長約 2400m とのこと）。調査時には左岸と右岸で応急工事中だった（写真 2，図 1）。樋管の堤内地側で水路が変位しており、土堤に押されたものと考えられる（写真 3）。堤内地側の水田に小規模な噴砂あり（写真 4）。その近くで送電鉄塔の基礎上板が沈下（写真 5）。

写真 4 堤内地側水田に見られた噴砂

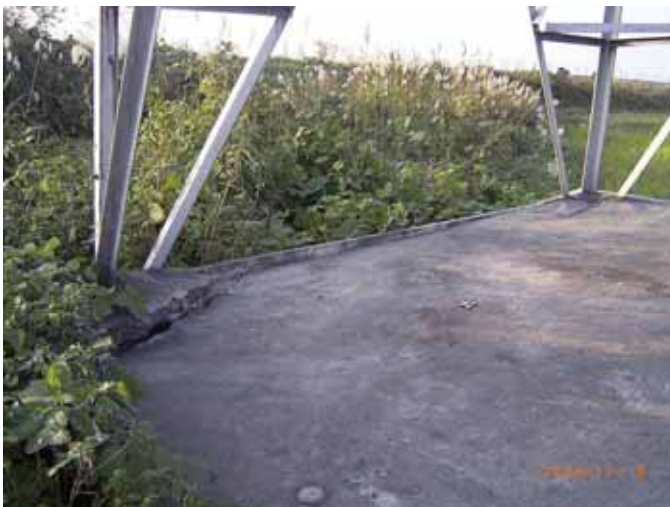
写真 5 送電鉄塔基礎上板の沈下

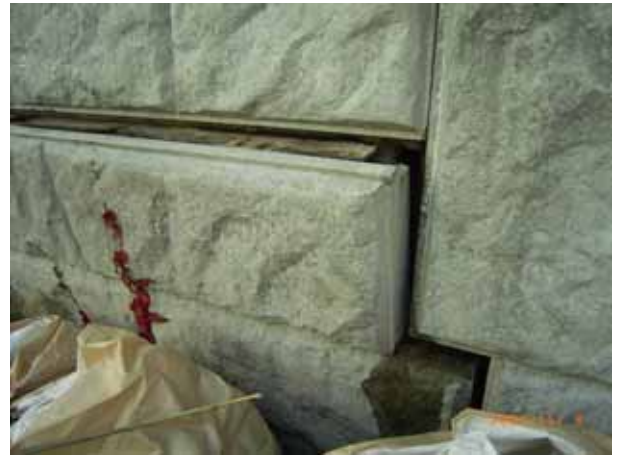
取り付け道路横の切土斜面に新たに盛土して構築した補強土擁壁（テールアルメ工法）がはらみ出し（写真 1）。壁面から湧水（写真 2）。背面地盤に段差あり（写真 3）。切土斜面のコンクリートに亀裂（写真 4）。

写真 2 壁面からの湧水

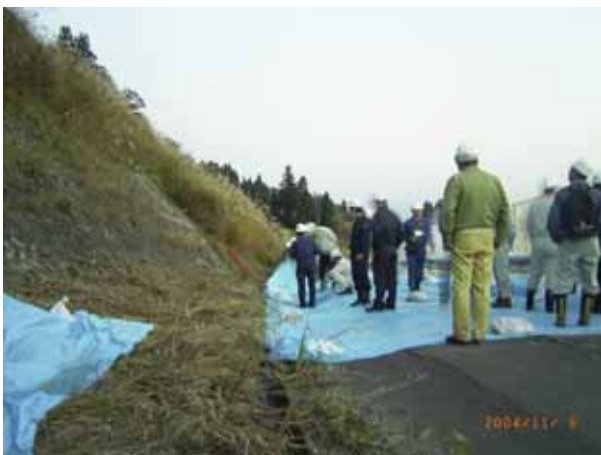
写真 3 背面地盤上の段差（右側が補強土擁壁）

写真 4 切土斜面の状況(写真 3 左側)

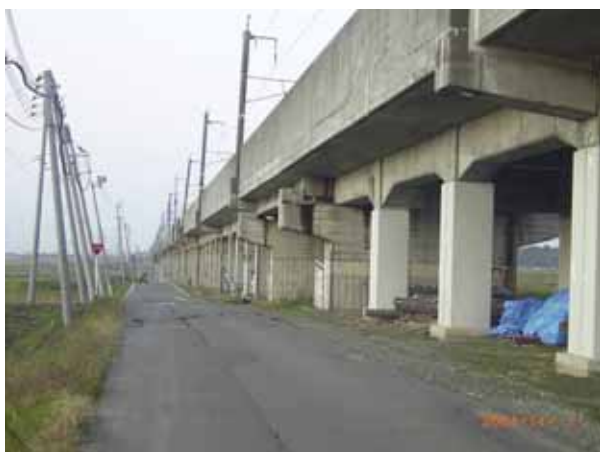
滝谷トンネルを出て、支持層が深くなりながら、さらに高架橋とその基礎の構造形式も変化している箇所で脱線が発生（写真 1）。応答特性の違いにより、軌道位置で大きな相対変位が生じた可能性が考えられる。しかし、地盤面（特に、舗装面）の乱れが少なく、路線方向の亀裂も少ないことから、地盤の絶対変位量は小さいと思われる（写真 2）。一部では基礎の埋め戻し部が激しく液状化して 10cm 程度沈下しており（写真 3、4）、応答特性に及ぼす影響の検討が必要。地表面部に亀裂が発生した箇所もあり（写真 5）。

写真 2 側道表面の状況

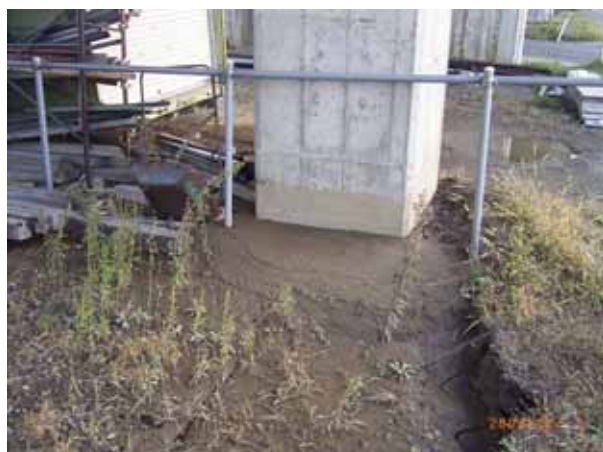
写真 3 基礎の埋め戻し部の沈下

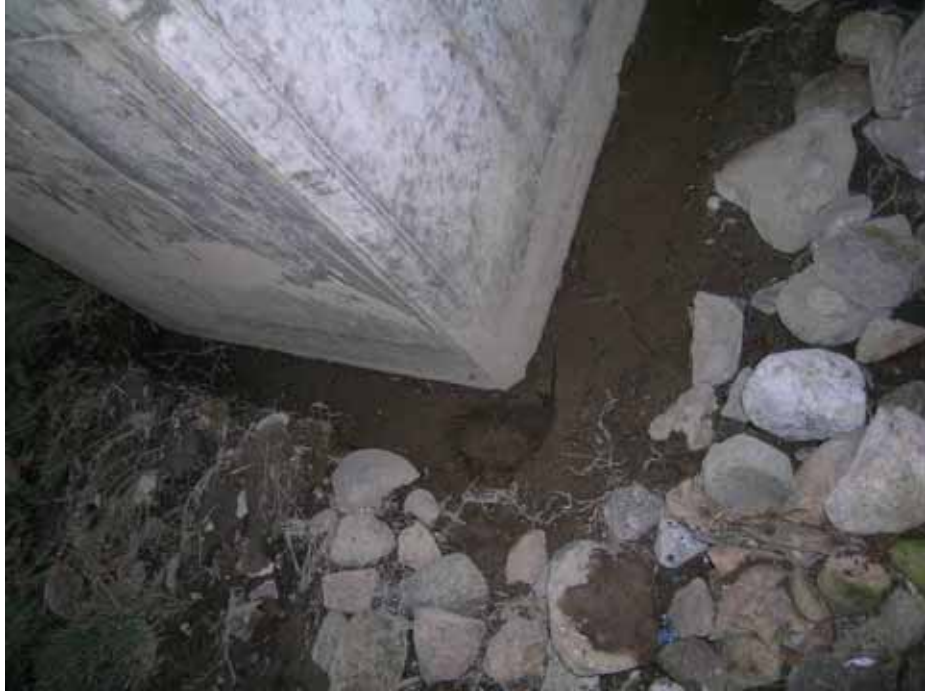
写真 4 橋脚基部における液状化痕

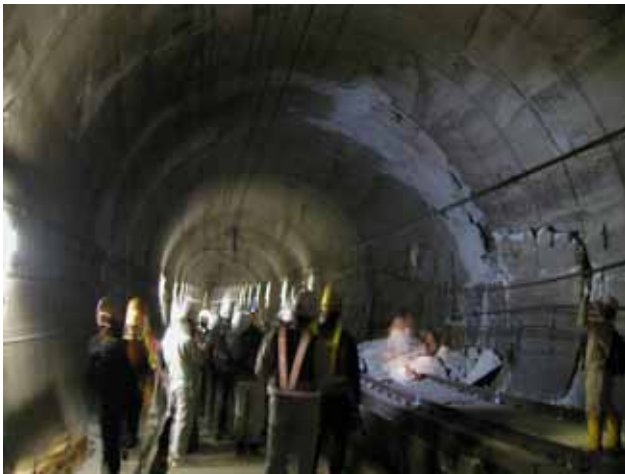
従来型山岳トンネルの覆工が崩落した（写真 1、2）。軌道も鉛直方向に変形（写真 3）しており、軸方向に強い圧縮力 or 強制変形を受けたと考えられる。湧水もあり（写真 4）

写真 1 トンネル覆工の崩落

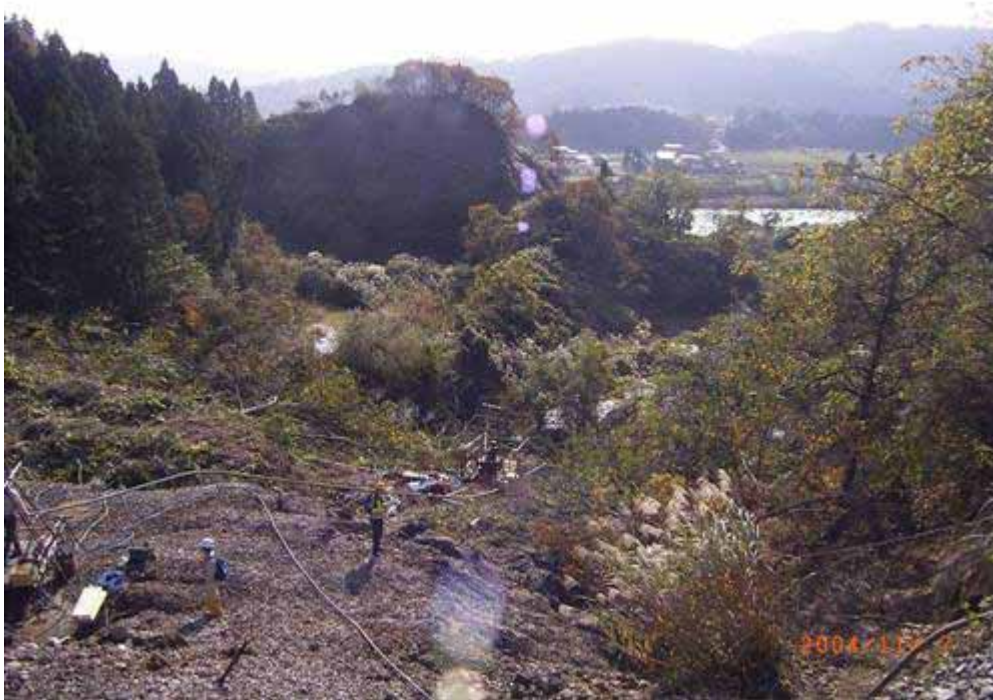
写真 4 盛土崩壊地の地形(220km900m 付近：写真奥に信濃川が見える。崩壊盛土した盛土は信濃川右岸の沢地形の斜面上に建設されたものであったことが分かる)

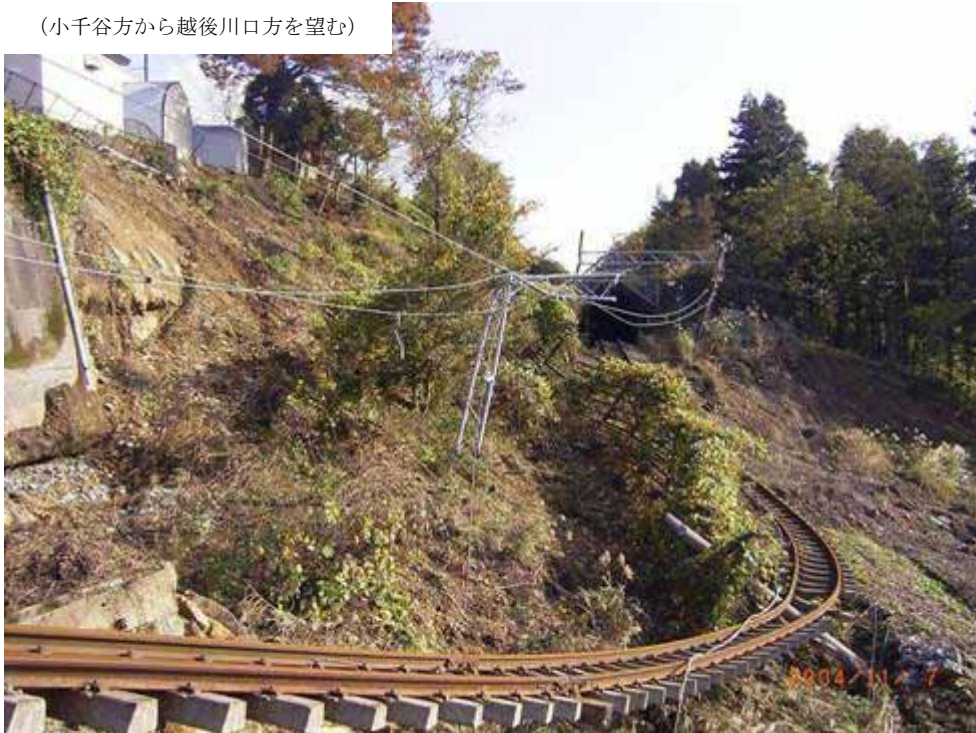
写真 6～8 に 220km500m 付近の被害状況を、盛土に使用されていた地盤材料を写真 9 に示す。

写真 6 220km500m 付近の被害状況(その 1)

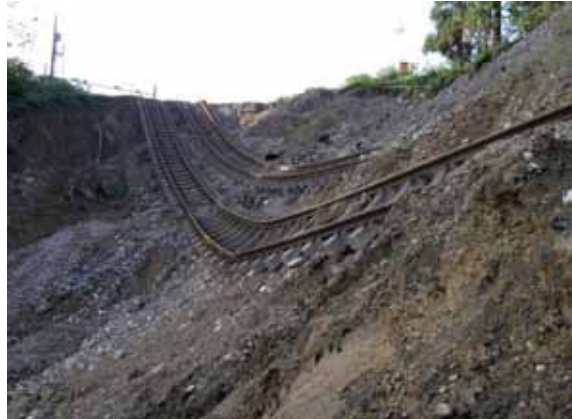
写真 1 盛土の崩壊状況

（崩壊盛土下側から小千谷方を望む）

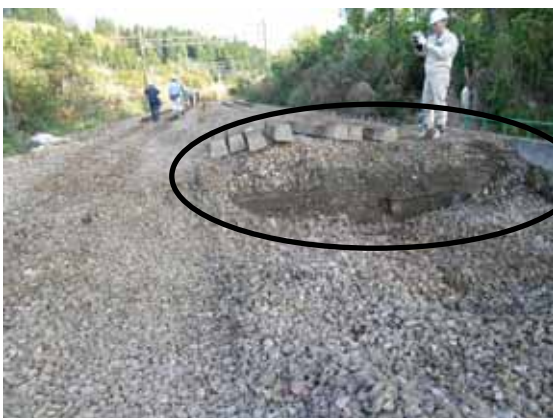
写真 5 ボックスカルバート背面の沈下

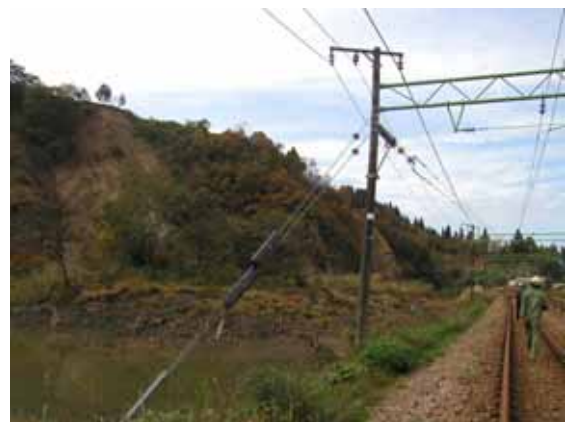
上記の北側には、崩土が沼地にくずれ落ちたのみで、鉄道軌道までは到達しなかった崩壊地点あり(写真 3)。

写真 4 北側の崩壊箇所

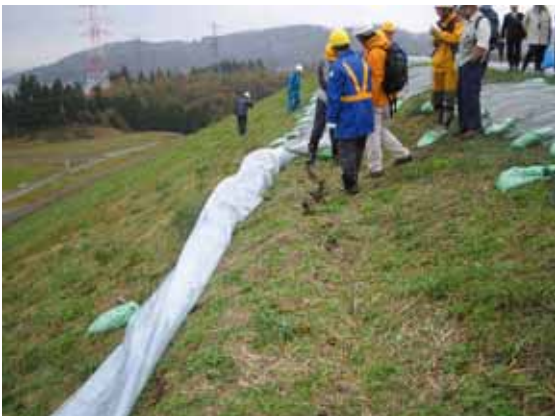
写真3 新山本調整池フィルダムの天端

新山本調整池のフィルダム（提高 44.5 m）は、1990 年に完成した比較的新しい中央コア型である。堤体天端の舗装アスファルトには横断する亀裂が多数発生していた。天端面は、数カ所で貯水池側に傾斜していた。天端面の貯水池側の 2 ヶ所では、埋設計器ケーブル保護用の H 鋼が 30～40 cm 程度舗装敷面から突出していた（写真 2）。このことから、堤体天端はこれ以上沈下したと思われる。貯水池側のり面のリップラップには、沈み込みによる段差が認められた。また、噴砂が数ヶ所で確認できた。下流のり面では、天端から 1m 程度下がった部分で亀裂が堤軸方向に平行に 100 m 程度発生していて上部が陥没したように見える箇所があった（写真 3）。

(下流側のり面で天端直下のクラック)

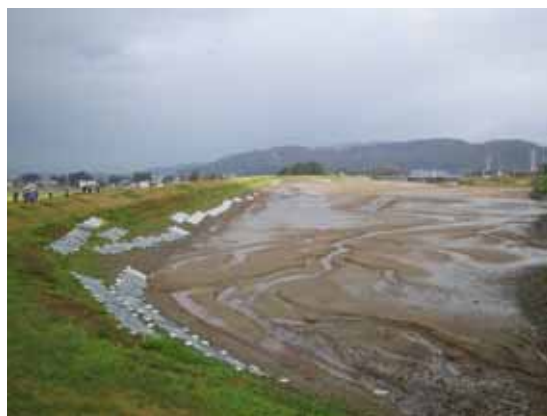
写真4 山本調整池フィルダム

(貯水池側のり面でのクラック)

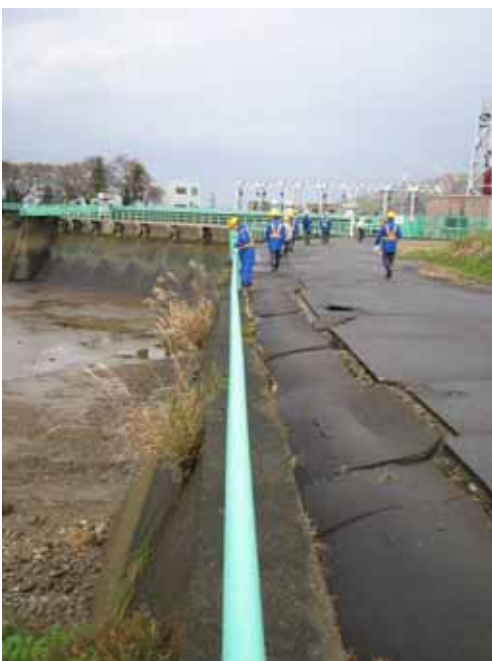
写真5 山本調整池フィルダム

(貯水槽擁壁の傾斜)

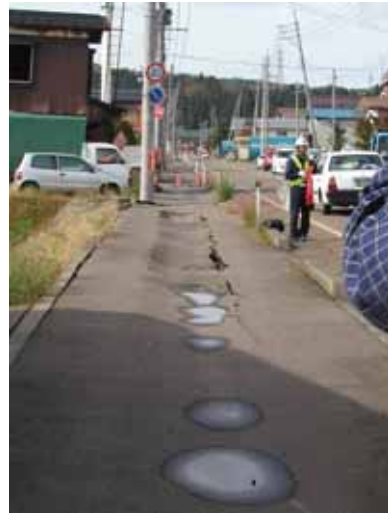
沈下した歩道部の埋め戻し土について、亀裂から舗装下部を観察したところ、20cm 程度の空隙が生じていた。これは当然埋め戻し土の液状化によるものであるが、このまま放置すると舗装が突然陥没し歩行者が怪我をするおそれがある。早急な復旧が必要である。

写真2 埋め戻し部の沈下

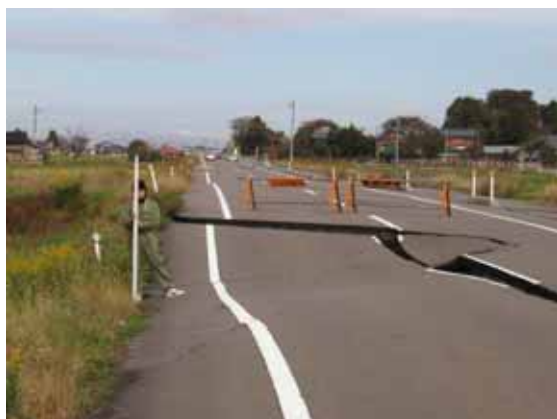
上記から長岡側に向かう道路で 1 m 程度の陥没あり（写真 3）。隣接の水田では側方流動による盛り上がり等の痕跡は見られず、むしろ道路と一緒に他よりも沈下していた（写真 4）ことから、これらのように局所的な沈下が生じた原因として、埋め戻し深さが著しく深い、あるいは埋め戻し部の密度が著しく低いことが考えられる。

写真 3 水田内を走る道路の陥没

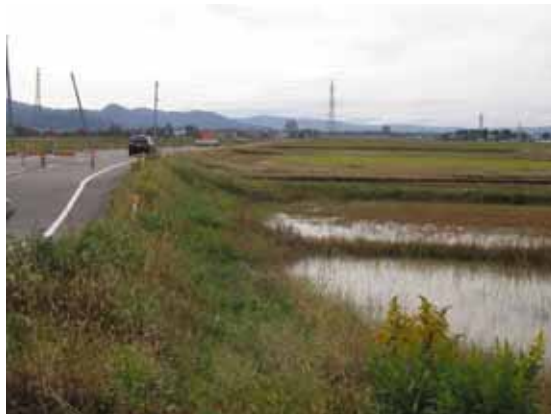
写真 4 陥没した道路側方の状況

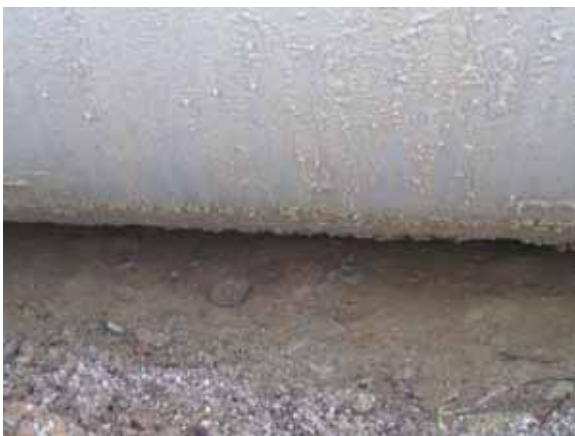
写真 3 埋設管の下に空隙

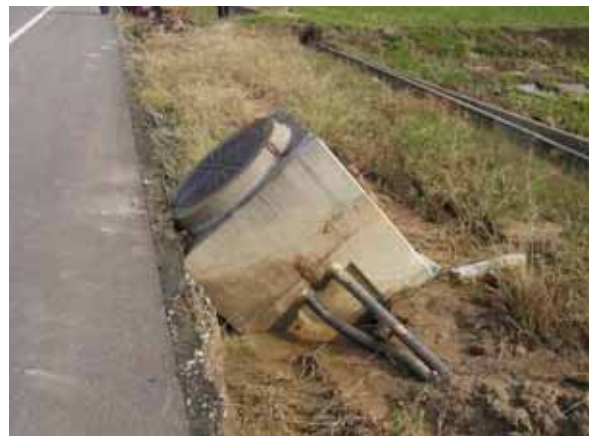
写真 4 浮き上がって転倒したマンホール

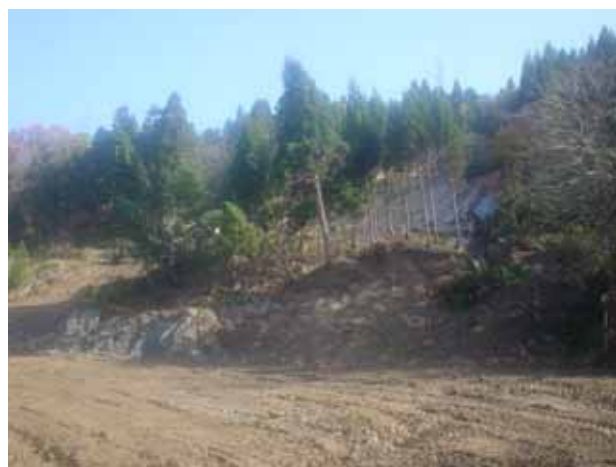
写真 2 別の岩盤すべり面

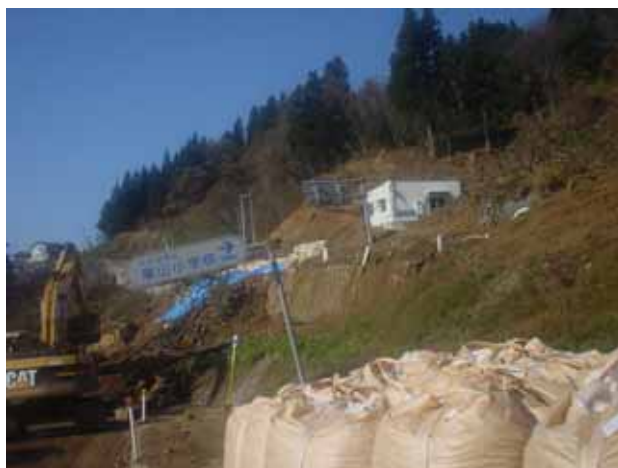
中山付近において深層崩壊が発生し、復旧が行われていた（写真 1、写真 2）。

写真 2 中山の深層崩壊（近景）

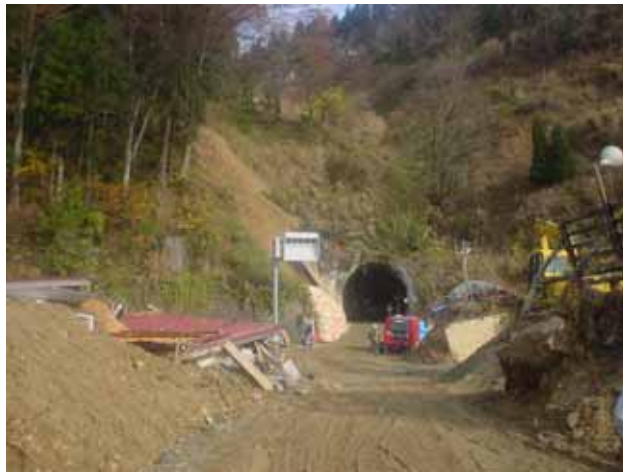
羽黒トンネル坑口において深層崩壊が発生し、復旧が行われていた（写真 1、写真 2）。

写真 1 羽黒トンネル坑口における深層崩壊

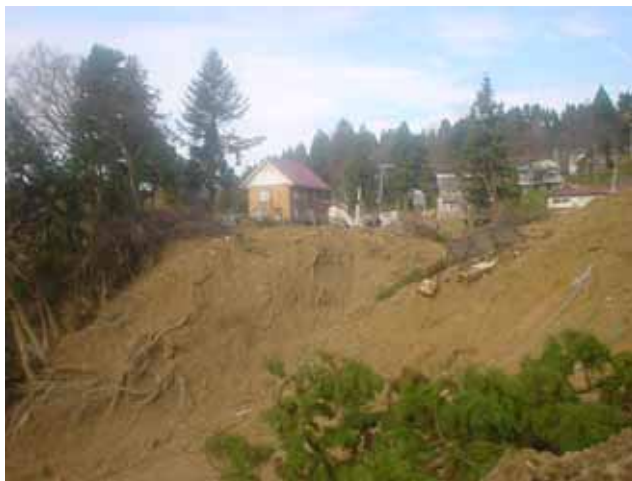
写真 2 羽黒トンネル坑口における深層崩壊

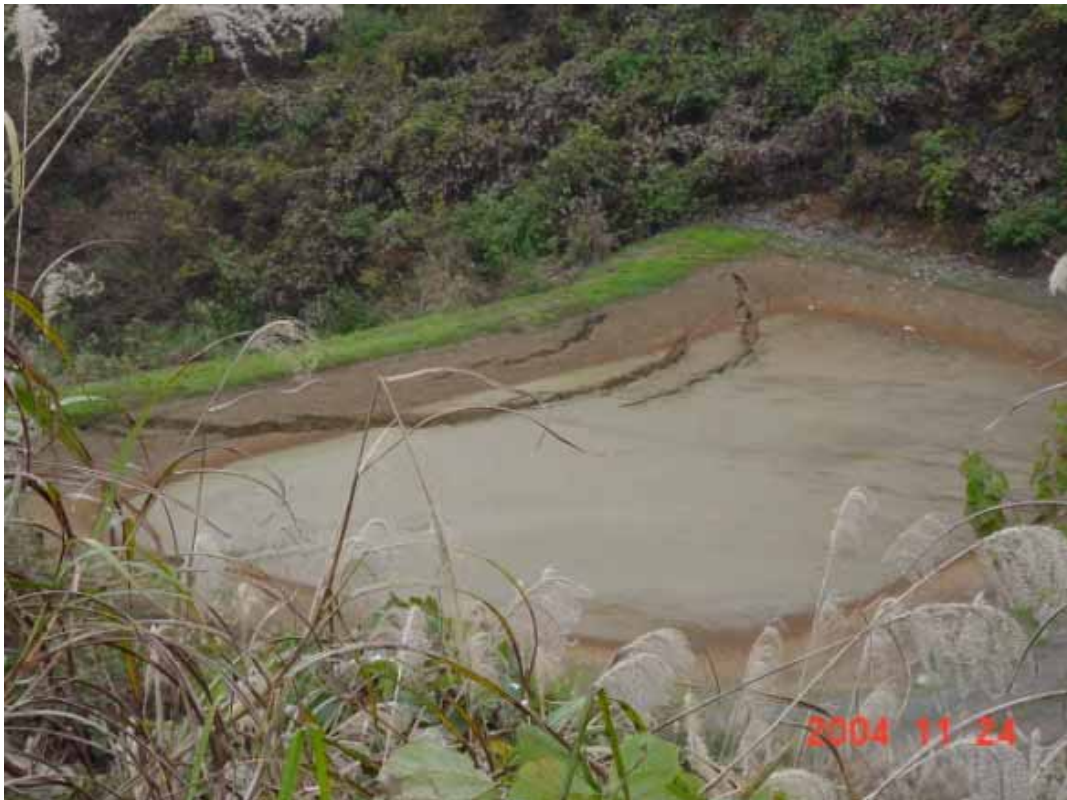
写真-2 荒谷トンネルより斜め上部にある池の堤体の円弧すべり前のテンションクラック

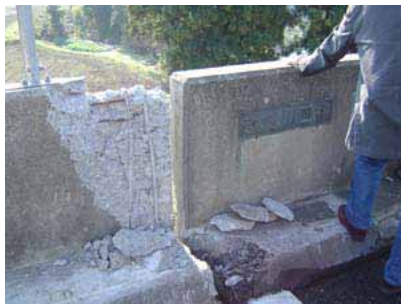
川口町に位置し信濃川を渡る関越自動車道の越後川口橋では（写真 1）、フランジと支承との接合部周辺で座屈・破損等が発生し（写真 2）、ジョイント部に段差が生じた（写真 5）。支承周辺の損傷状況や隣接する高欄の損傷状況から（写真 4）、橋軸方向に強い揺れを受けたことが推察された。サンドルによる仮受け（写真 3）。

写真 4 高欄の損傷状況

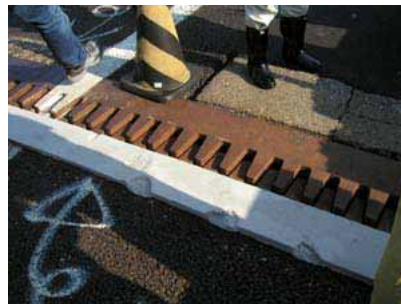
写真 5 ジョイント部の段差

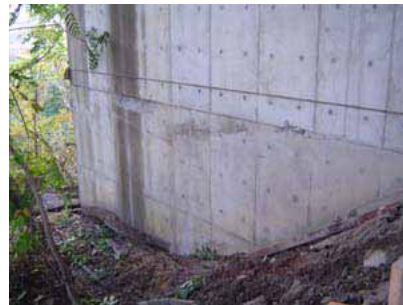
写真 2 打継部の損傷状況

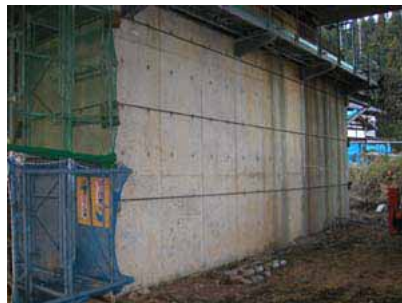
写真 4 壁状橋脚のひび割れ

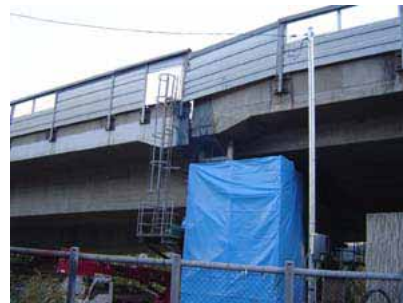
写真 5 上部工の損傷状況

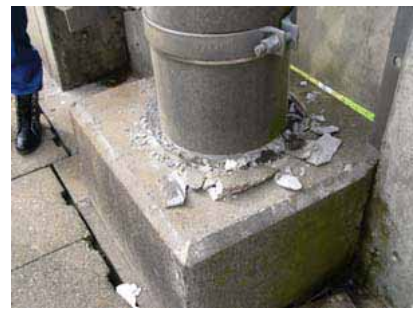
電柱基部は電柱周りに砂を詰めた緩衝構造としており、この緩衝構造は今回の地震でも有効に機能し、電柱はわずかに傾斜したものの甚大な損傷は免れた（写真 3）。

写真 3 電柱基部の緩衝装置

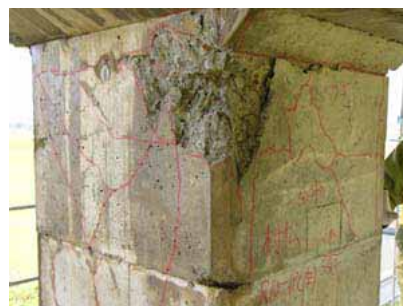
脱線した車両が停止した位置にあたる東大新江橋梁南側の壁式橋脚では、パラペット部下端付近の部材打継ぎ部で曲げ損傷が生じていた（写真 1）。その南側に位置する村松高架橋の一部にも損傷が見られたが、主たる損傷モードは材端部での曲げ塑性ヒンジの形成であり（写真 3）、せん断破壊が生じることなく、柱機能は維持された（写真 2）。さらに南側に位置する十日町高架橋の一部では既に鋼板巻き立てによる補強が行われており、これらにはひび割れや鋼板座屈などの損傷は見られなかった（写真 4、5）。

写真 3 材端部の曲げ塑性ヒンジ

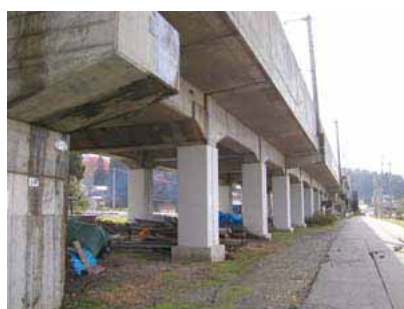
写真 4 耐震補強された橋脚

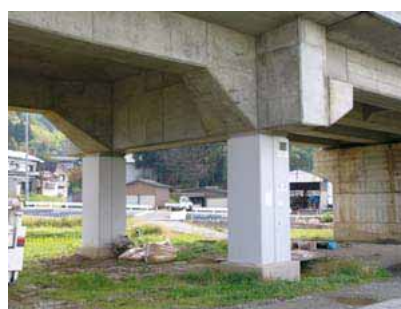
写真 5 鋼板による補強状況

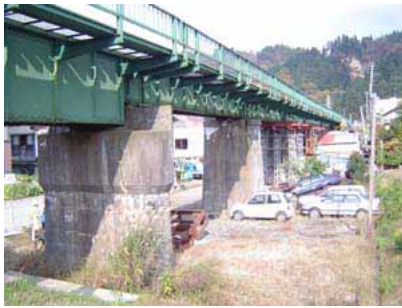
写真 1 高架橋部全景

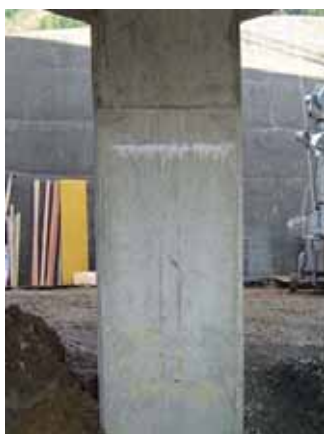
写真 2 隣接柱の状況

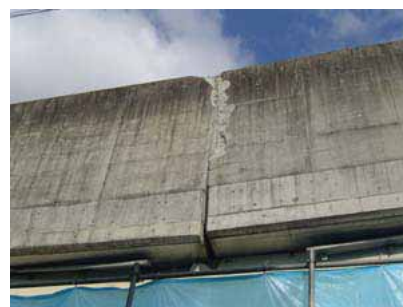
写真 3 上部工の状況

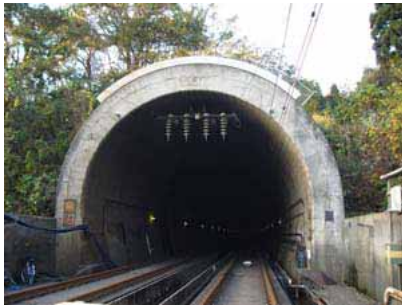
写真1 トンネル坑口

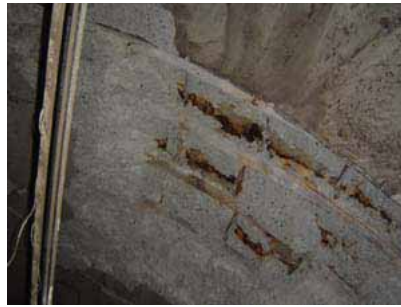
上越新幹線の魚沼トンネルでは、周辺地盤の動きに伴って、従来型山岳トンネルの覆工の一部が崩落した。アーチ部崩落、側壁部剥離、路盤コンクリートの浮き上がりなどが生じた（写真 1、2、3、4、5）。

写真2 覆工上部の損傷

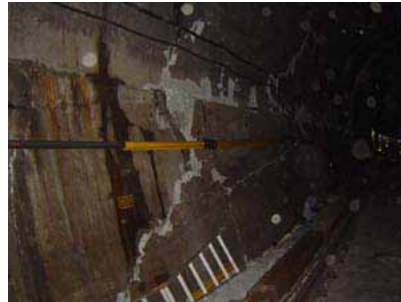
写真5 側壁部の損傷

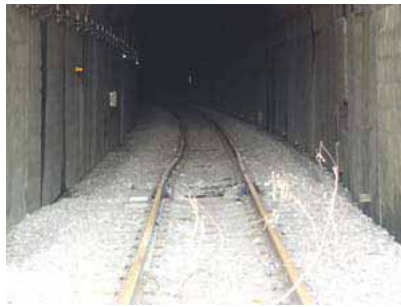
写真 2 レールの状況

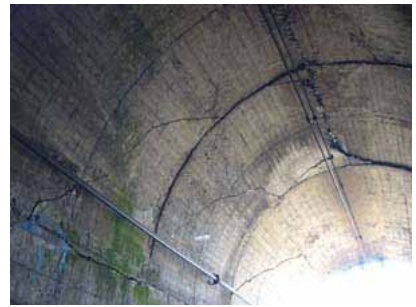
写真 3 坑口付近の状況

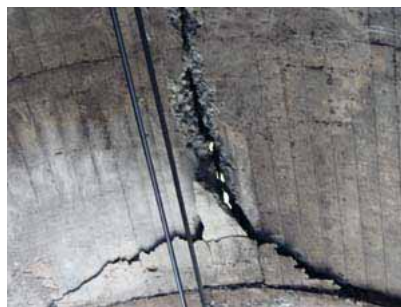
写真 5 坑口クラウン部

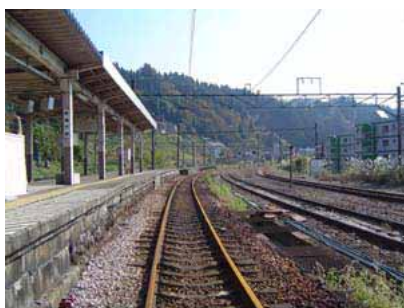
写真 2 地上部の状況

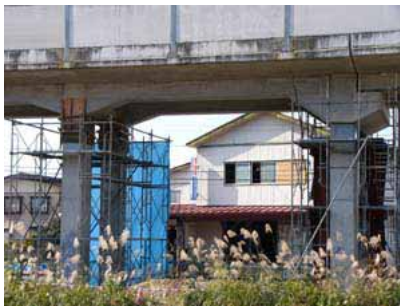
写真 1 被災・補修状況

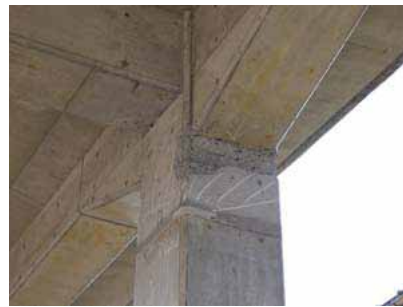
兵庫県南部地震以降に建設されたほくほく線の十日町高架橋では、柱上下端で曲げ塑性ヒンジが形成されたもののせん断破壊は免れた（写真 2、3）。同鉄道高架橋の耐震設計は旧規準によるが、当時、改訂準備中であつた RC 構造のせん断曲げ耐力比を用いた耐震性照査法による照査を行い、曲げ降伏先行と判定されたものである。この高架橋は、兵庫県南部地震以後、初めて震度 6 クラスの直下型地震動を受けた新設構造であるが、損傷制御のシナリオ通りに推移し、柱機能が維持された。被災後、40 時間余で運行を再開し、営業しながら補修工事が進められている（写真 5）。

写真 2 橋脚上部の塑性ヒンジ

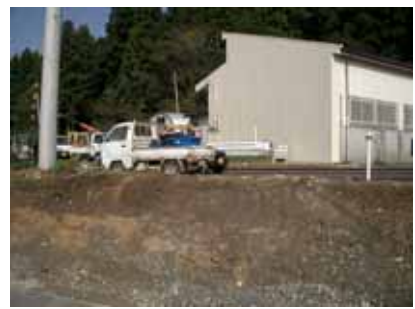
写真 3 取り壊された民間施設

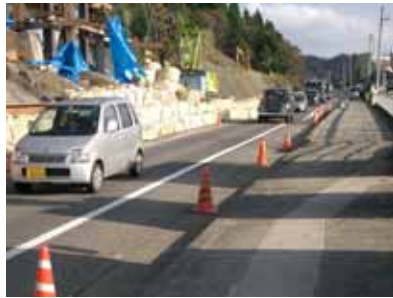
川口町の国道 17 号牛ヶ島地区では、のり面崩壊および亀裂の発生により、通行止となった。10 月 25 日には応急復旧を完了して緊急車両の通行が可能となった。その後に 10 月 29 日に一車線が開通し、一般車両の通行が可能となった（写真 1）。その後は、のり面の補強工事が実施されている（写真 2）。

写真 1 片側相互通行の状況

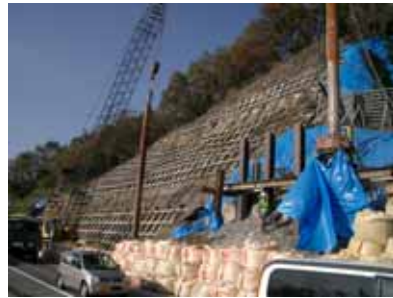
写真 2 のり面の補強工事の様子

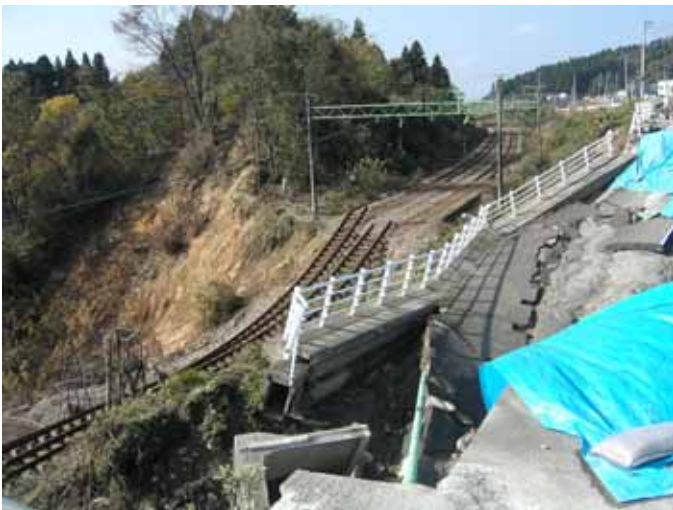
川口町と小千谷市の市境における（国道 17 号沿い）の上越線斜面崩壊現場の復旧状況は下記の図の通りである。11 月 7 日と 12 月 19 日の写真を比較すると、その復旧を目の当たりにできる。

11 月 7 日時点での被災状況

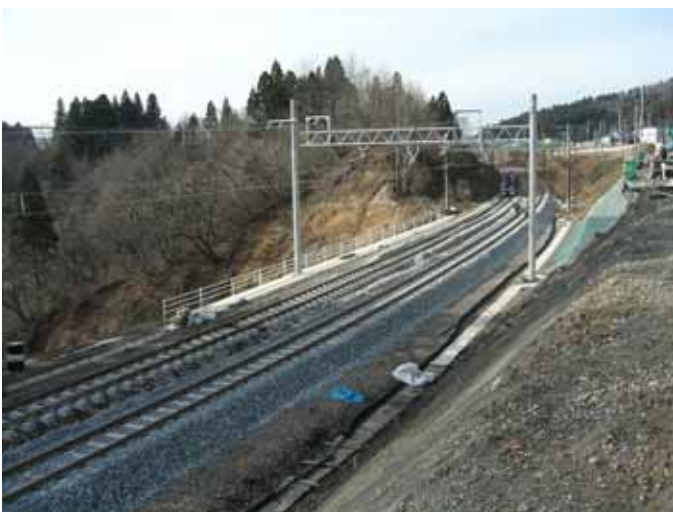
12 月 19 日時点での復旧状況

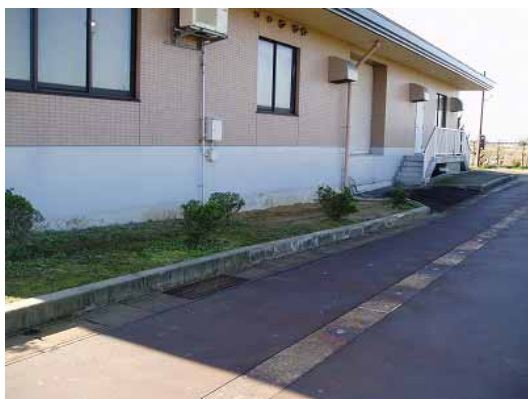
写真 3 建物裾部に以前の地表位置が残る

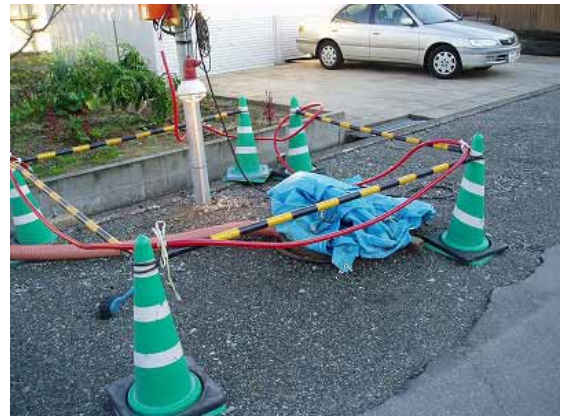
写真 6 水中ポンプが投込まれたマンホール。  
下水は汲み上げられ、道路側溝を経て、  
下流マンホールに導かれていた。

訪問時は地震後 1 カ月を経っていたため、浮上したマンホールを元の位置に収め、埋め戻し部の沈降をアスファルトで補ったところ(写真 5)も見られたが、マンホール部と管路部を応急簡易舗装し、下水の流れない部分では、マンホールに水中ポンプを挿入し(写真 6)、次の下流側のマンホールまで導いて排出していた(写真 7)。

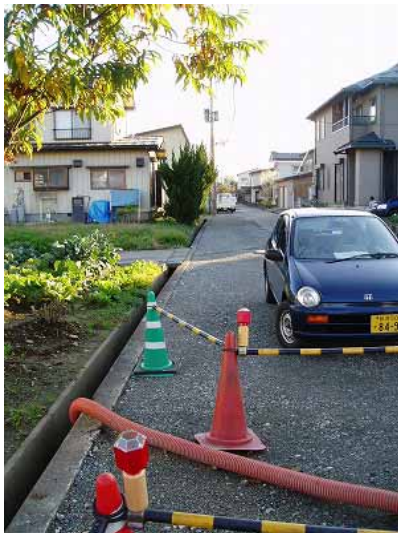
写真 7 図 6 よりもたらされた下水。  
右手にあるマンホール(写真にない)に  
排出される。
