被害状況と対応状況

被害を受けた標識柱の検討

室蘭工業大学

竜巻によって倒壊に至った道路標識柱の
倒壊メカニズムと作用最大風速の推定

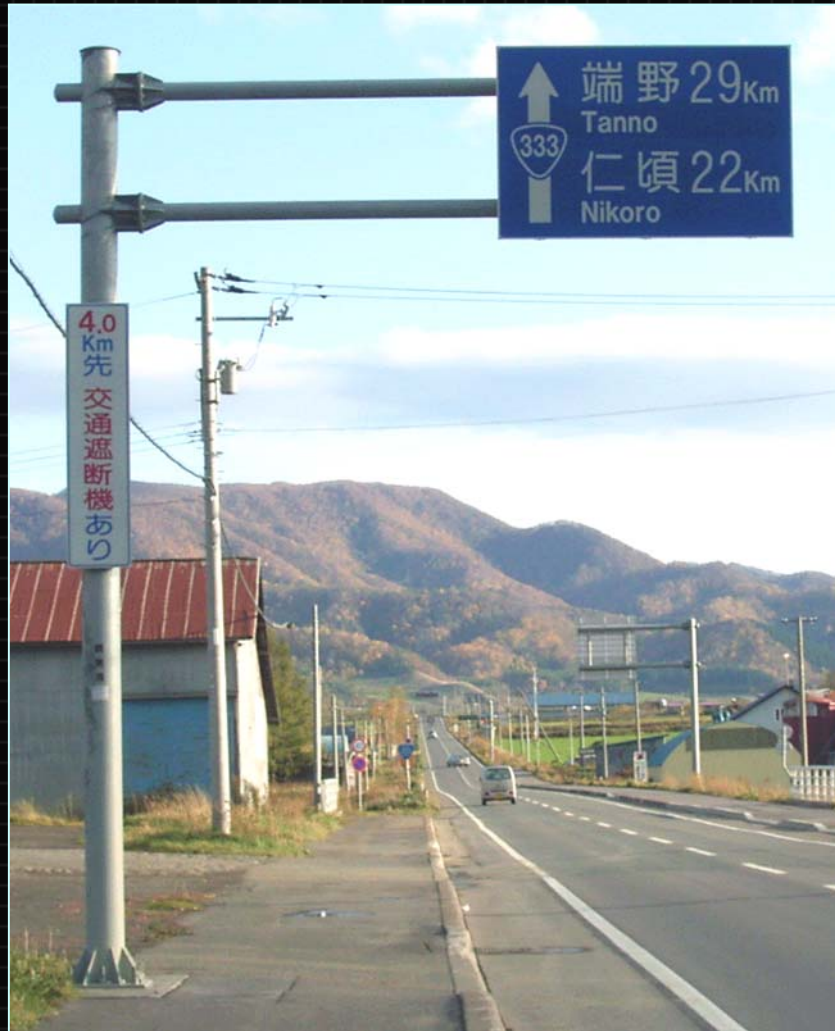
倒壊した道路標識柱の形状寸法

被災前に撮影された道路標識柱
