建築物の被害

1. 調査期間: 2006年11月8～10日
2. 調査内容: 建築物被害
気象記録収集

鹿島建設(株)技術研究所
都市防災・風環境グループ

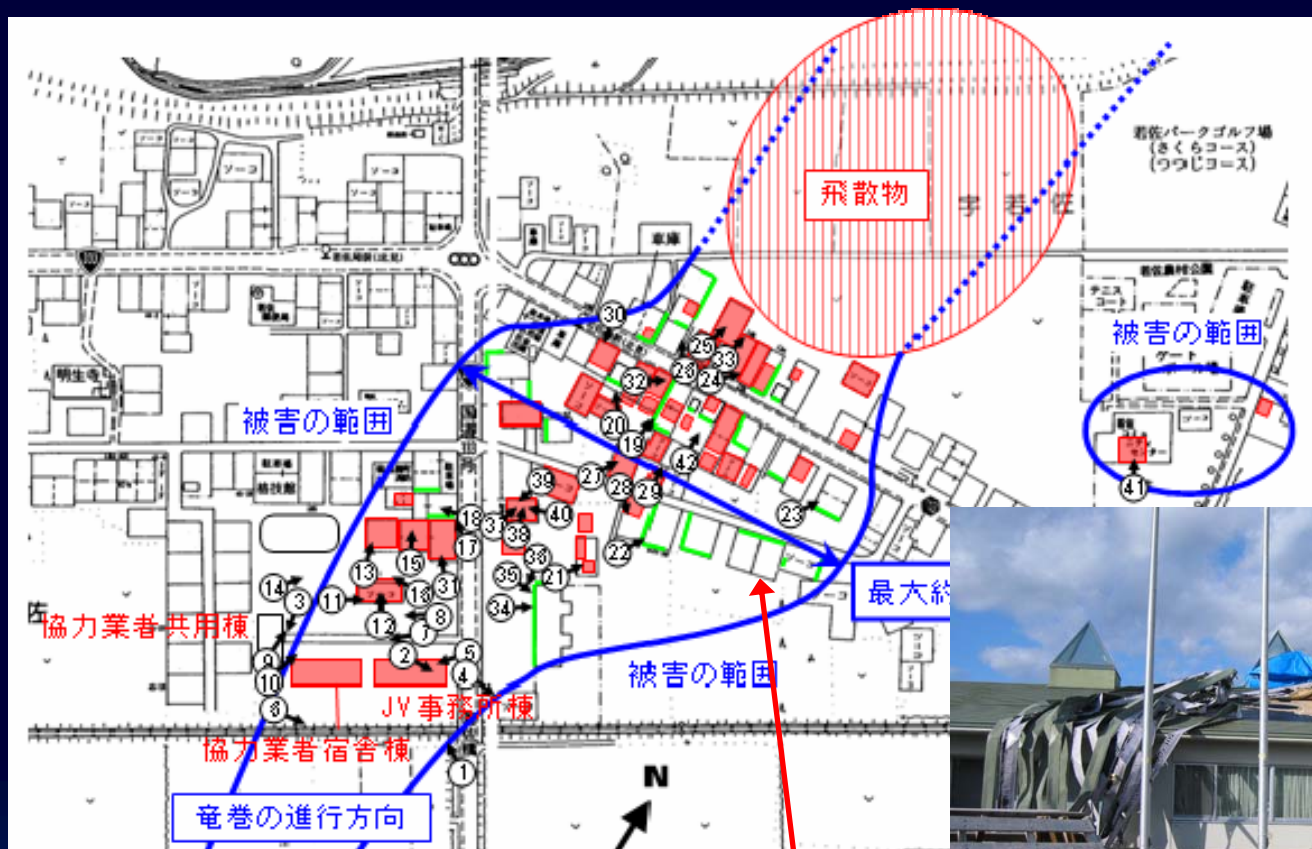
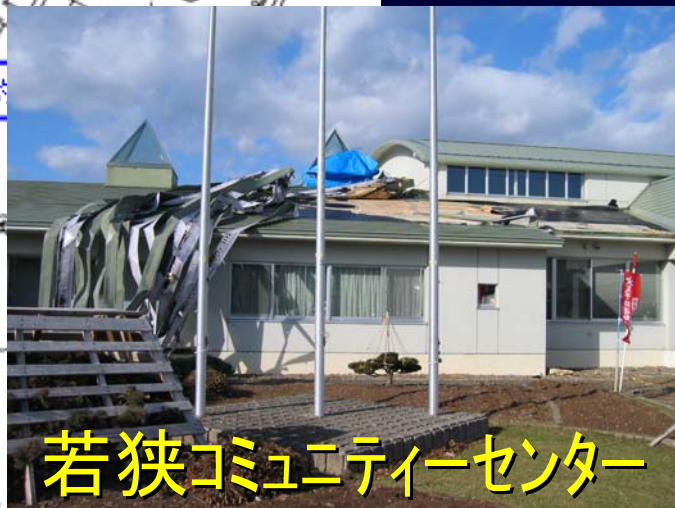
竜巻の移動経路と建築物の被害状況

- 竜巻は反時計回り
移動速度が速い約80km/h
- 進行方向右側: 増速
 - 進行方向左側: 減速

被害は進行方向
右側が広い

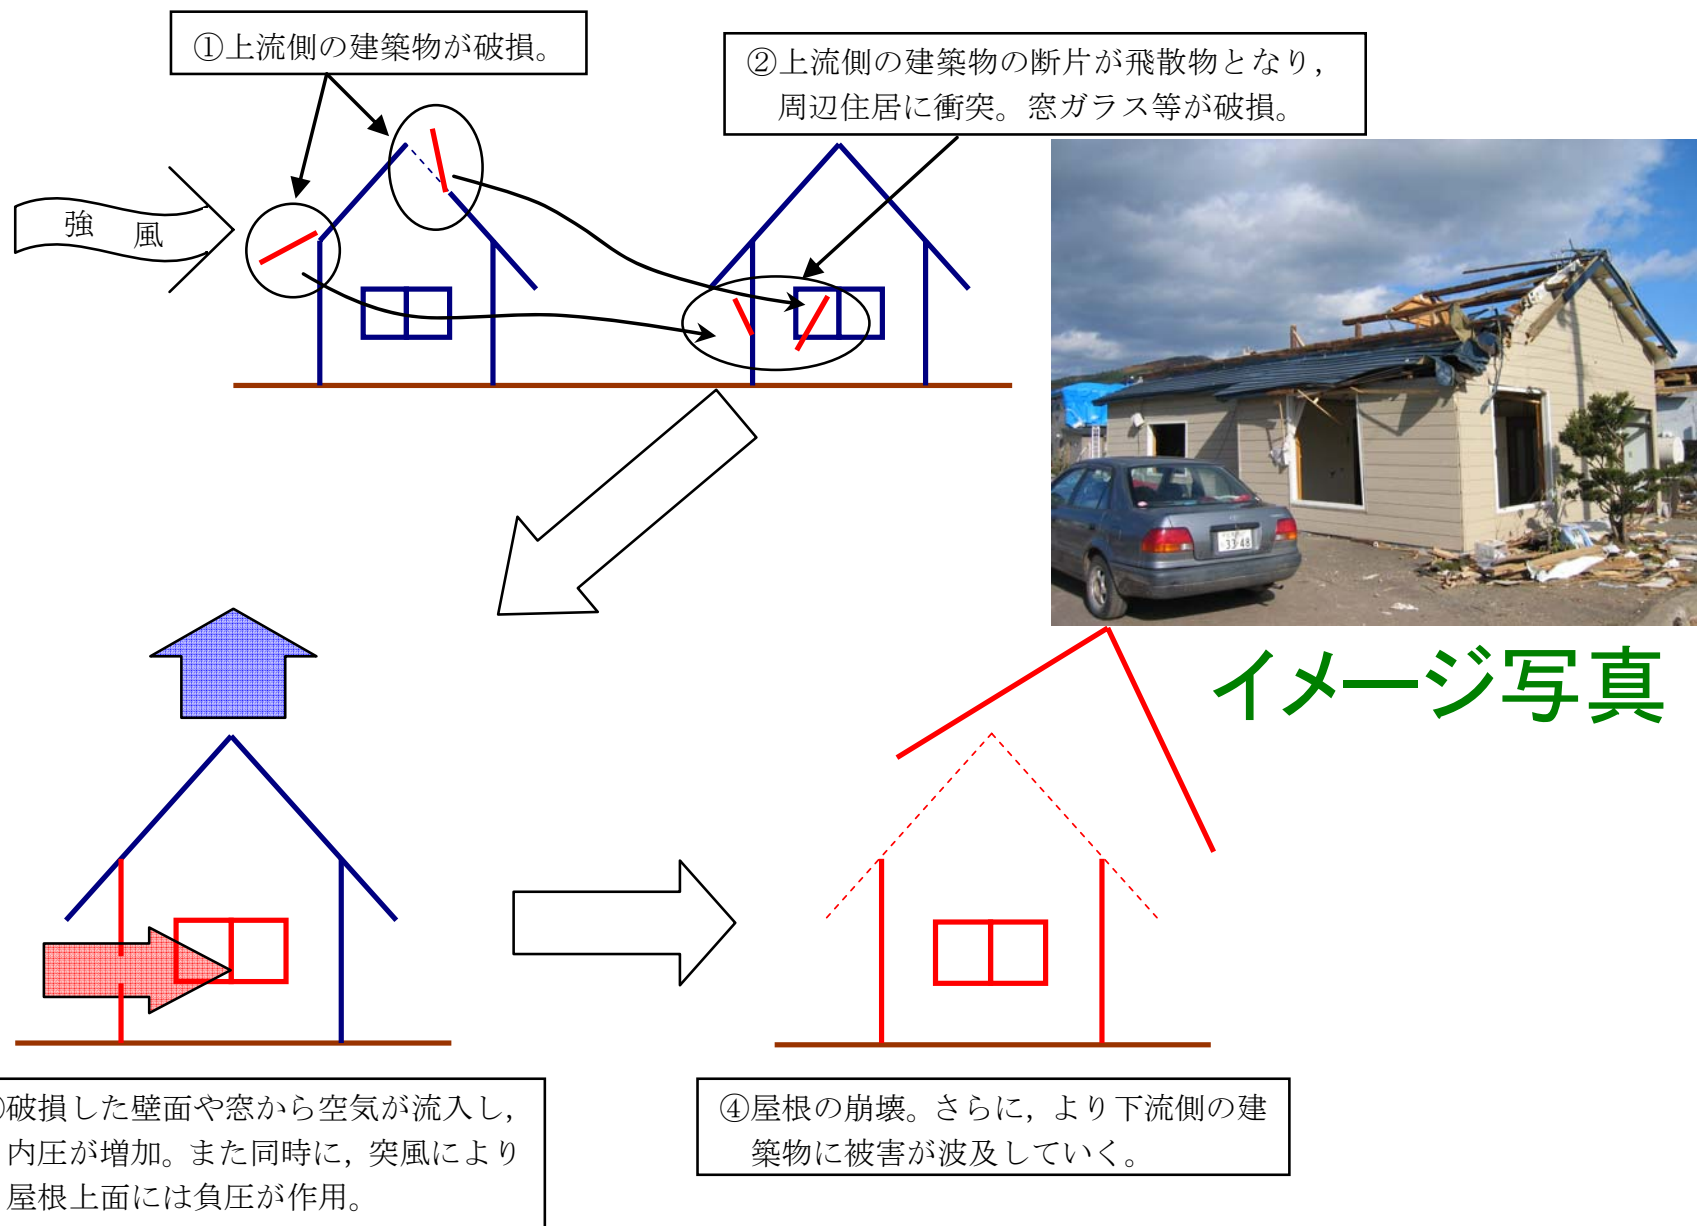
飛散物による被害拡大のメカニズム

6. 2階建に比べて1階建の被害が軽い傾向。隣接建物による遮風効果や地表面付近における高さ方向の風速勾配の影響等が原因と考えられる。
7. 強風の風圧で損傷した建物に加えて、飛散物の衝突によって損傷した建物が多い。飛散物には木材、ガラス、トタン、石等の他にプロパンガスボンベのような重量物も確認。飛散物による被害の連鎖的な拡大を防ぐことは、強風災害を防ぐ上で重要な課題。
8. 乗用車、トラック、重機等の横転、飛散が数多く見られた。
