## 第 10 章 宅地被害

## 10. 宅地被害

## 10.2 宅地擁壁の被害

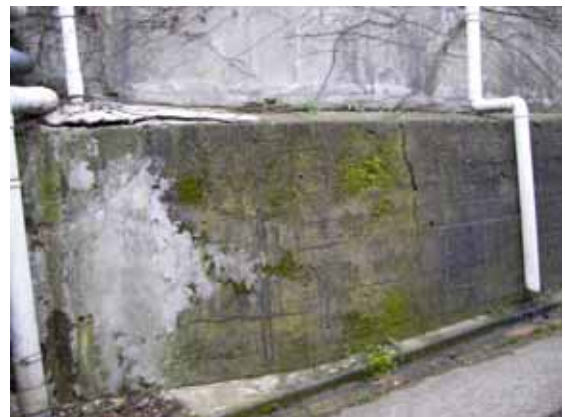
**写真10.2-2**の現場打ちL字型擁壁には、地震の以前に老施工不良及び建物荷重により既に亀裂が生じモルタルによる補修した跡も確認できる。コンクリート擁壁では、老朽化により耐久性が劣っているために、コーナー部に斜めの亀裂及びコーナー部から3m程度のところに縦の亀裂が生じている。**写真10.2-3**の現場打ちL字形擁壁では、施工時の打ち継ぎ部に横クラックが生じた。右奥部分では土砂が流れ出しているが、擁壁に水抜き穴がないために地下水を押し上げ液状化現象を生じ元の開口部を塞いでコンクリート版が崩壊して土を埋め戻した土砂が流出したものと考えられる。**写真10.2-4**は、直上に建物が載っている基礎を兼ねた特殊な形状の擁壁で、コンクリート断面が不足し基礎低版が無い無筋コンクリートであるためにコーナー部分の亀裂が生じた。

**写真10.2-2** 現場打ちL型擁壁：コーナー部  
(擁壁の施工不良、老朽化)

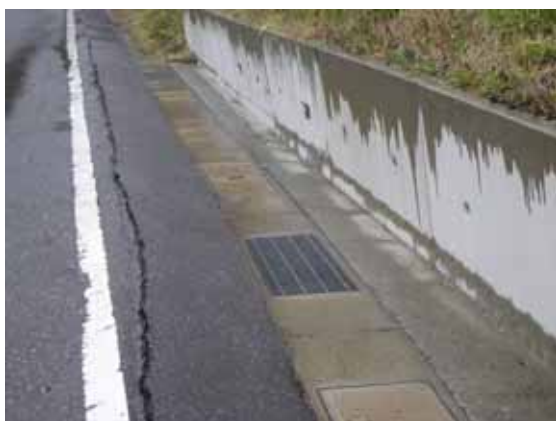
**写真10.2-5**は、鹿磯港における練石積擁壁の倒壊で、**写真10.2-6**は、練石積擁壁の横クラックである。**写真10.2-7**は、鹿磯港におけるプレキャスト擁壁の傾斜である。また、写真10.2-7は、ブロック間に鉄筋が挿入されていないために、ブロック塀の倒壊が発生している。宮城県沖地震で人命を失った教訓が生かされていない。

**写真10.2-7** 鹿磯港：プレキャスト L 型擁壁の傾斜

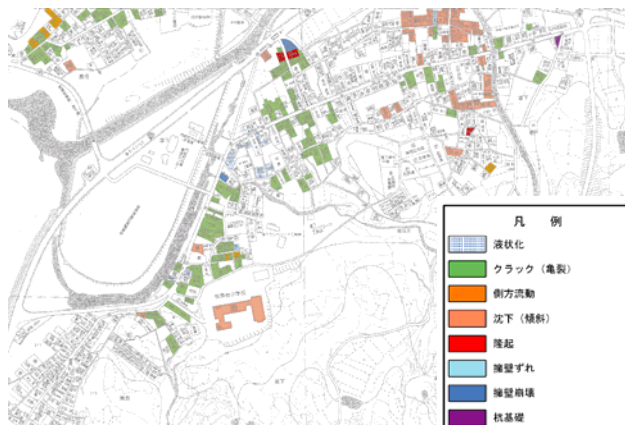
図10.3.1-8 地盤の変状位置及び項目

図 10.3.1-8 は、地盤の変状位置及び項目を示している。また、図 10.3.1-9 は、昭和 42 年の航空写真に図 10.3.1-8 の地盤変状箇所を重ねたものである。

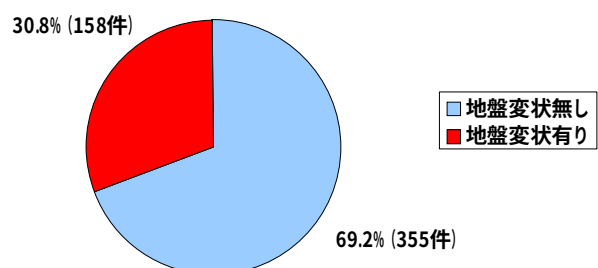
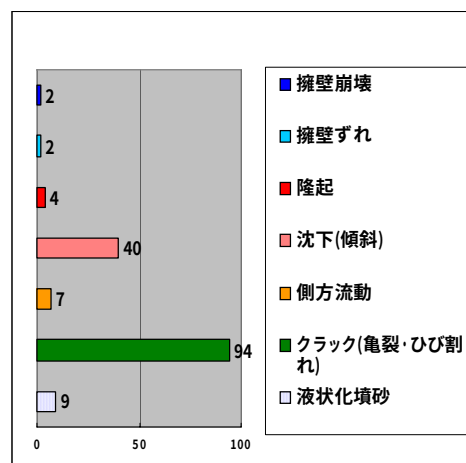
図10.3.1-10 地盤変状の分析

地盤の被害は図 10.3.1-10 に示すように調査家屋の全体 513 件の内、30.8%の 158 件を占めている。地盤変状に対する変状項目は、図 10.3.1-10 地盤変状の分析に示すようにクラック 59.5%（94 件）、沈下 25.3%（40 件）、液状化噴砂 5.7%（9 件）、側方流動 4.4%（7 件）、隆起 2.5（4 件）、擁壁崩壊 1.3%（2 件）、擁壁ずれ 1.3%（2 件）で、クラック、沈下が多い。

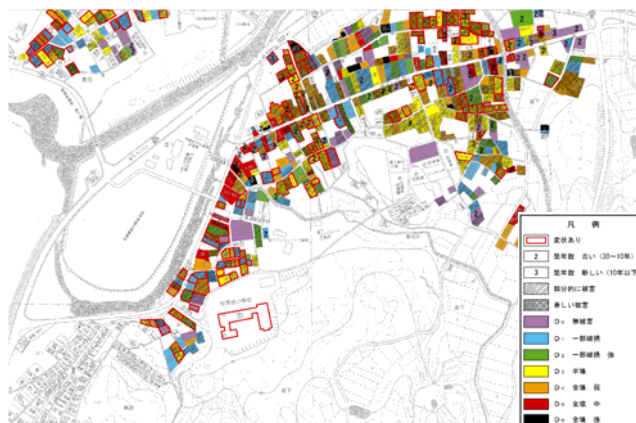
図10.3.1.11 全体被害の分析

図 10.3.1.11 は、全体被害の分析を行ったものである。地盤変状箇所に建物被害程度が多いことが分かる。また、建築年代が新しいほど、建物被害が軽微であることが分かる。図 10.3.1-12 は、昭和 42 年の航空写真と被害要因を示したもので、道下地区の全体被害の分析結果がより明らかとなった。

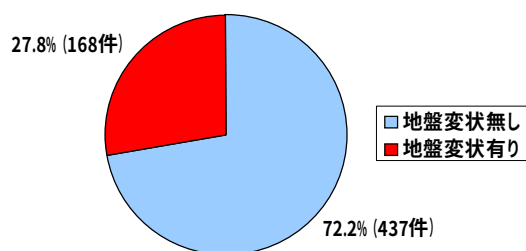
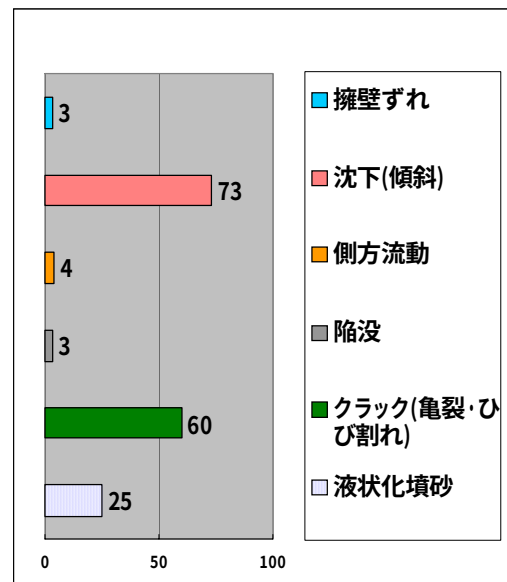
図 10.3.2-9 地盤変状の分析

地盤の被害は図 10.3.2-9 に示すように調査家屋の全体 605 件の内、27.8%の 168 件を占めている。地盤変状に対する変状項目は、図 10.3.2-9 に示すようにクラック 35.7%（60 件）、沈下 43.4%（73 件）、液状化噴砂 14.9%（25 件）、側方流動 2.4%（4 件）、陥没 1.8%（3 件）、擁壁ずれ 1.8%（3 件）で、クラック、沈下が多い。

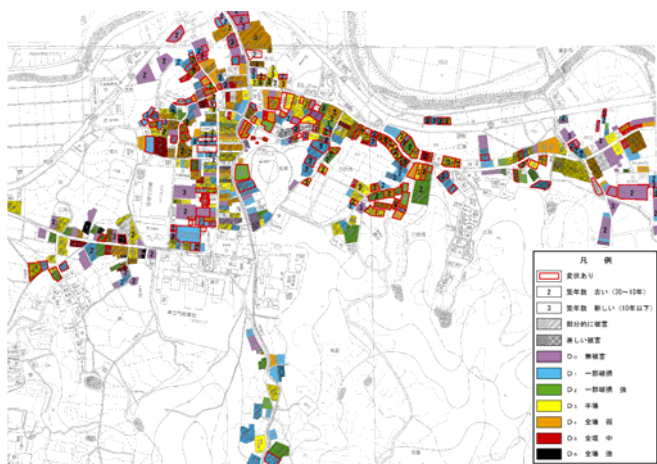
図 10.3.2-10 全体

図 10.3.2.10 は、全体被害の分析を行ったものである。地盤変状箇所に建物被害程度が多いことが分かる。また、建築年代が新しいほど、建物被害が軽微であることが分かる。図 10.3.2-11 は、昭和 42 年の航空写真と被害要因を示したもので、門前町総持寺地区の全体被害の分析結果がより明らかとなった。

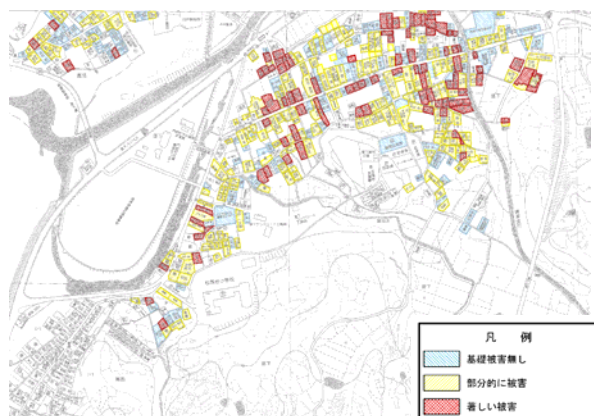
図10.4.1-1 基礎被害

門前町道下地区の基礎の被害は図10.4.1-1～3に示すようにその基礎形式が築30年以上の古い木造住宅が多いため、不明を除いて著しいが18.5%、一部のが42.9%の合計61.4%と513件中315件と全体の6割を超えている。

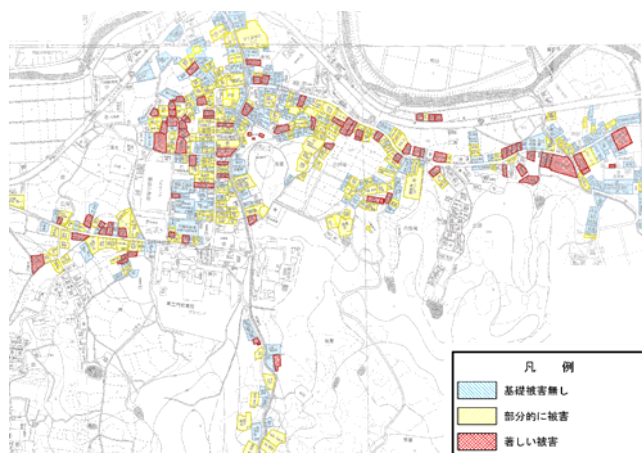
図10.4.2-1 基礎被害

門前町総持寺地区の基礎の被害は図10.4.2-1～3に示すようにその基礎形式が築30年以上の古い木造住宅が多いため、不明を除いて著しいが15.0%、一部分的が38.2%の合計53.2%と605件中322件と全体の5割を超えている。この誘因としては、地盤面近くに土台を設置したものやブロック基礎が多く、基礎の鉄筋等がなく外れやすい構造で、建物自体の特に基礎部付近が白蟻により食われ、強度がなかったためと考えられる。

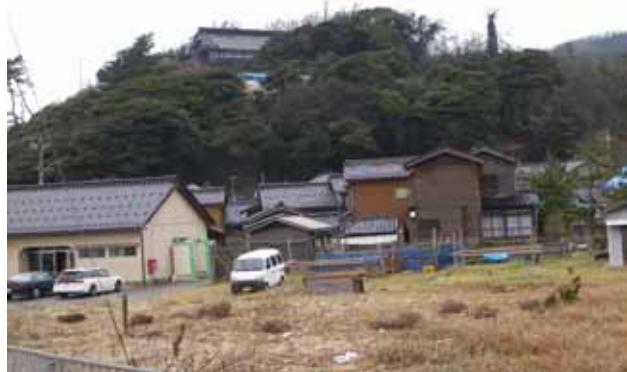
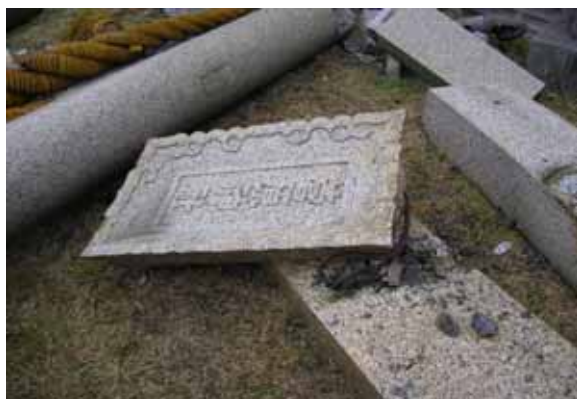
写真10.5.1-1 門前町菅原神社：宅地斜面被害

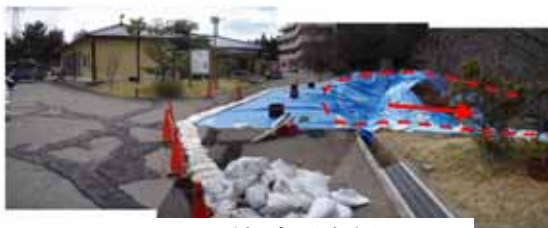
(a) 頭部全景右側

能登半島地震により介護老人施設「朱鷺の苑」の進入路の宅地斜面が崩壊した。この平面図及び断面図を図10.5.2-1、図10.5.2-2 また、写真10.5.2-1～写真10.5.2-3 に示す。この形状から、崩壊パターンが円弧すべり形状であることが分かる。

写真 10.5.2-1 すべり崩壊頭部状況

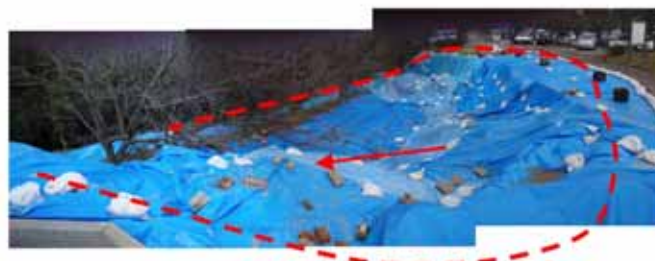
(a) 頭部より中腹

ブロック中腹付近には桜の木がほぼ垂直を保ったまま移動している。

写真 10.5.2-2 すべり崩壊中腹の状況

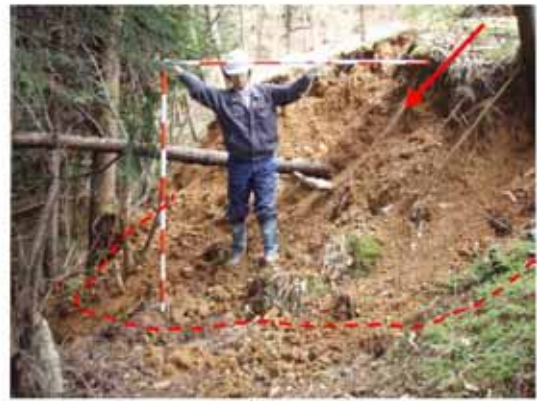
(c) 末端右側

**写真 10.5.2-3** すべり崩壊末端の状況
