#### 1.4 各種スペクトルから見た地震動

#### 1.4.2 中能登農道橋の被害と変位応答スペクトル

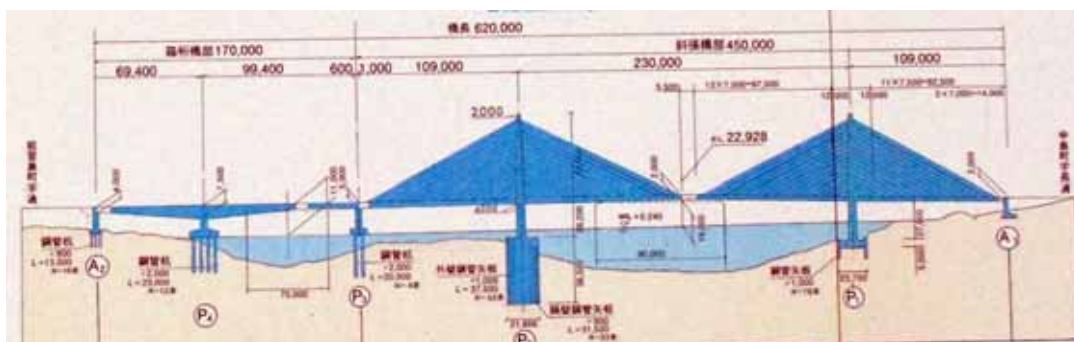
写真 1.4.2-2 中能登農道橋の概略図

本地震では，七尾市能登島に架かる 2 本の橋梁，能登島大橋と中能登農道橋において被害が発生し一時点検通行止めとなった<sup>5)</sup>。中能登農道橋 (写真 1.4.2-1) は斜張橋 (450m) と箱桁橋 (170m) とが連続した全長 620m のほぼ東西に橋軸を有する橋梁で (写真 1.4.2-2)，斜張橋部と箱桁橋部の連結部で写真 1.4.2-3 に示す約 10cm の橋軸方向振動痕を確認した。連結部では若干の段差が見られるものの橋梁の構造体に被害が確認されないことから，この橋軸方向の変位は許容範囲内と考えられる。
