第 4 章 斜面崩壊

斜面崩壊の形態は、自然斜面においては、海岸線沿いの岩盤崩壊、落石が多く、崩壊が土石流化したケースが1箇所見られた。能登半島は、地すべり地形が密に分布する地域でありながら明瞭な地すべり変位は認められなかった。以下に斜面崩壊の形態別に、概要を述べる。調査ルートおよび調査地点番号を図4-1に、斜面崩壊の概要を表4-1に示す。

第1回調査 平成19年3月30日(金)~4月1日(日)

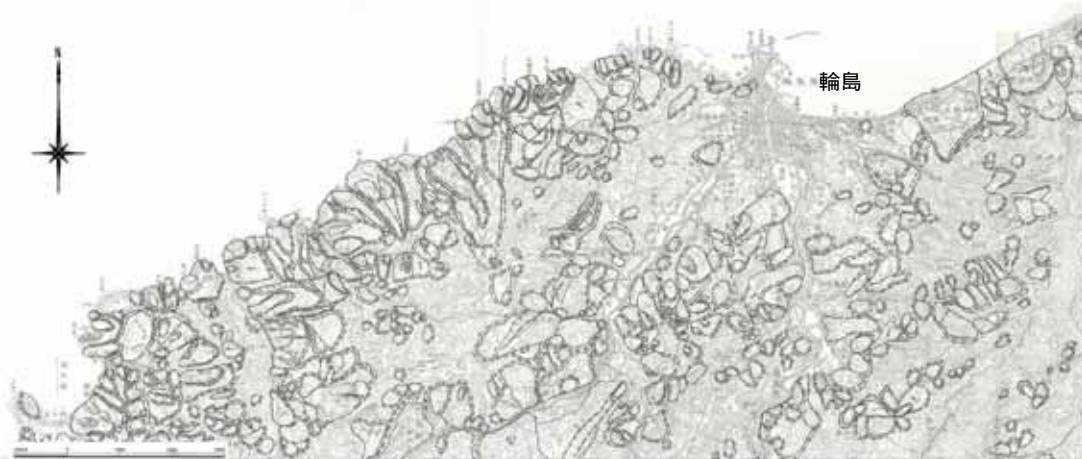
図 4.4-1 輪島付近の地すべり地形¹⁾

今回の地震で被害が集中した能登半島北部には、図 4.4-1 に示したとおり多くの地すべり地形が認められる。これらの地すべりは、第三紀層地すべりと呼ばれる地すべりで、泥岩や凝灰岩などの地質的な弱層を形成しやすい地層をすべり面とした層理面沿いの流れ盤地すべりが多く、安山岩類が広く分布する調査地南側では、地すべり地形は少ない傾向がある。

堆積岩分布地域に多く認められるこれらの地すべりは、今回の地震では、地すべり地形に対応した部分での明瞭な変動は発生しなかった。写真 4.4-1 に示した輪島市白米町の有名な千枚田は地すべり地でもあるが、集水井などの地下水排除工が施工されていたこともあり、全く被害を受けていなかった。
