5.3 能登半島縦貫有料道路 NO.9 被害状況及び復旧対策

5.3.1 能登半島縦貫有料道路 縦 - 9 被害状況

5.4 能登半島縦貫有料道路 NO.10 被害状況及び復旧対策

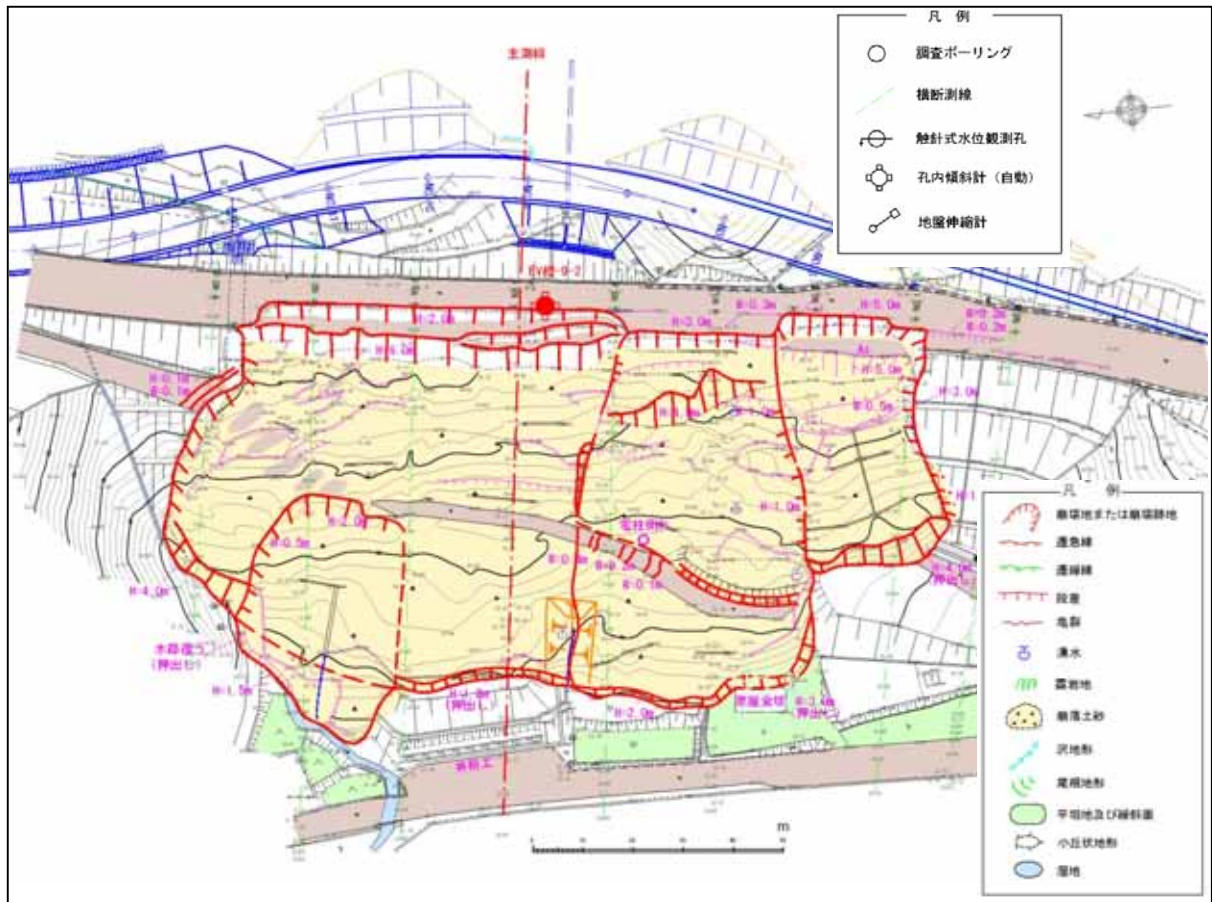
图 5.3.1-2 NO.縦 - 9 平面图

高さ約 30m の高盛土区間で延長約 140m にわたり下り車線が外浦側（または、西側）に 3 つのブロックを呈して崩壊し、崩落土砂は下部斜面に押し出された。

盛土の靱性を向上させるため、4 段盛土の内下 2 段にジオテキスタイルを用いた補強盛土工とした。また、盛土内の排水性を向上させるため、暗渠排水工を施工する。

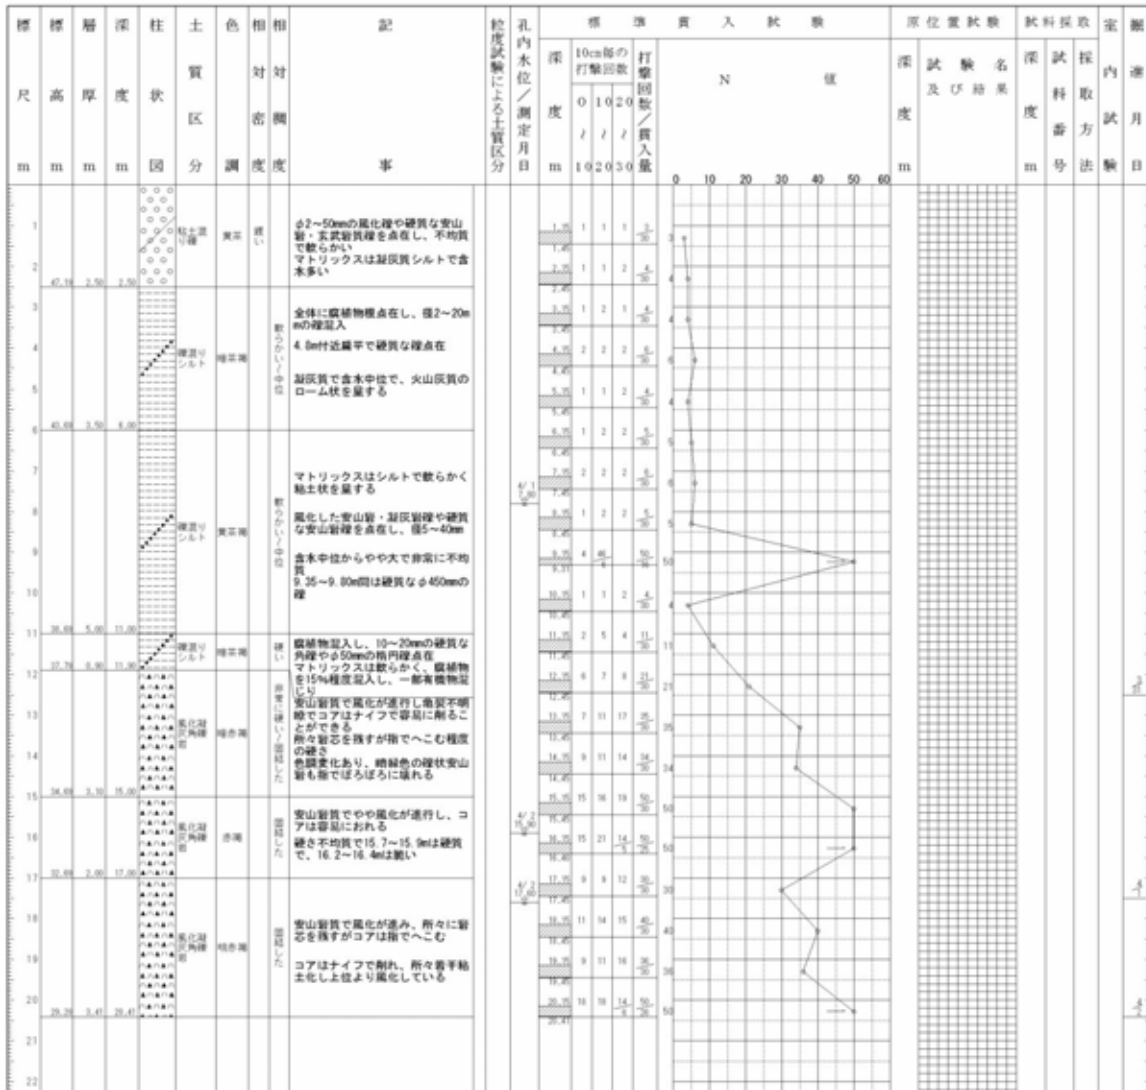
図 5.3.1-5 NO.縦 - 9 ボーリング柱状図

BV縦-9-2孔 : L = 20m

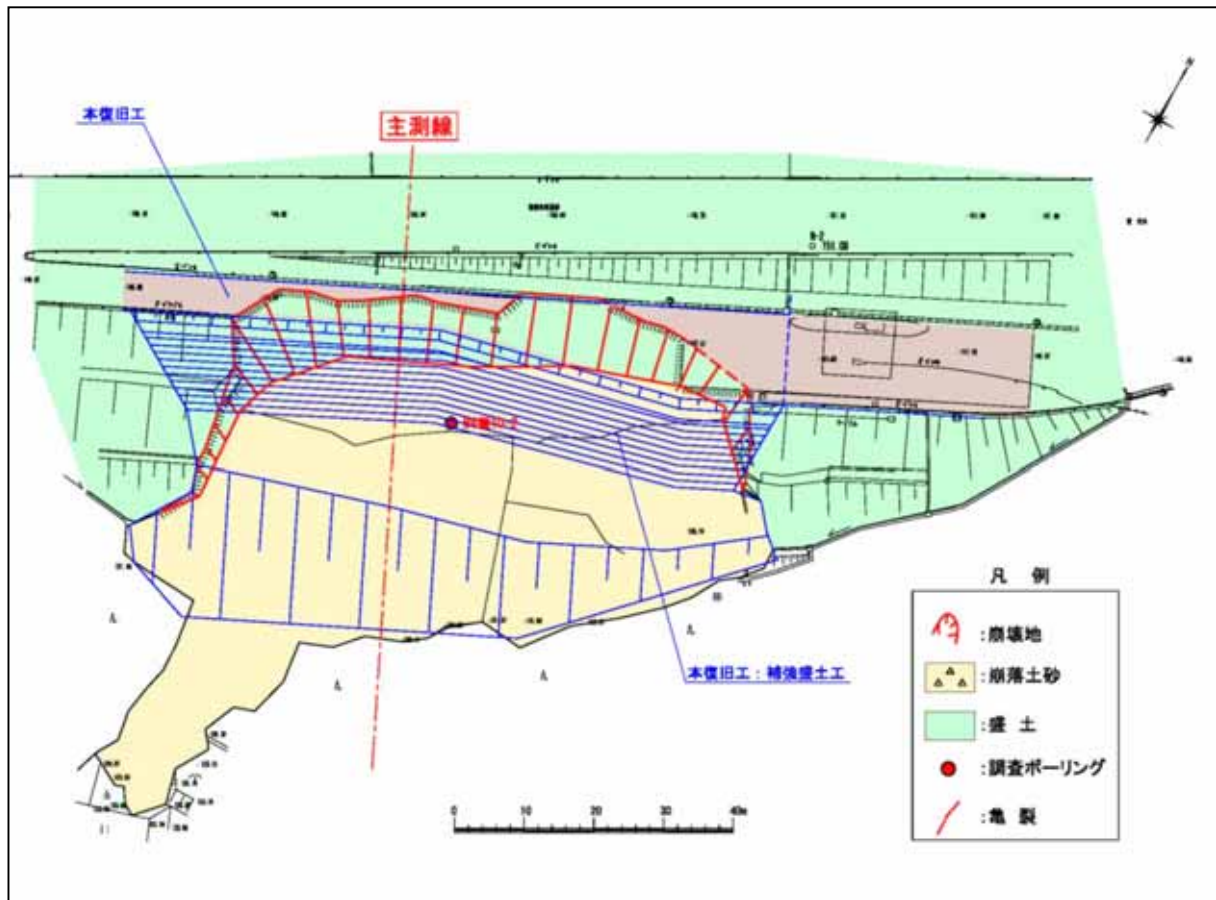
図 5.4.1-2 NO. 縦 - 10 平面図

高さ約 18m の高盛土区間で延長約 80m にわたり上り ON ランプが内浦側（または、南南東側）に崩壊し、一部の崩落土砂は約 70m 先まで流れ出した。

盛土の靱性を向上させるため、ジオテキスタイルを用いた補強盛土工とした。また、盛土内の排水性を向上させるため、暗渠排水工を施工する。
