第 8 章 河川被害

8. 河川被害

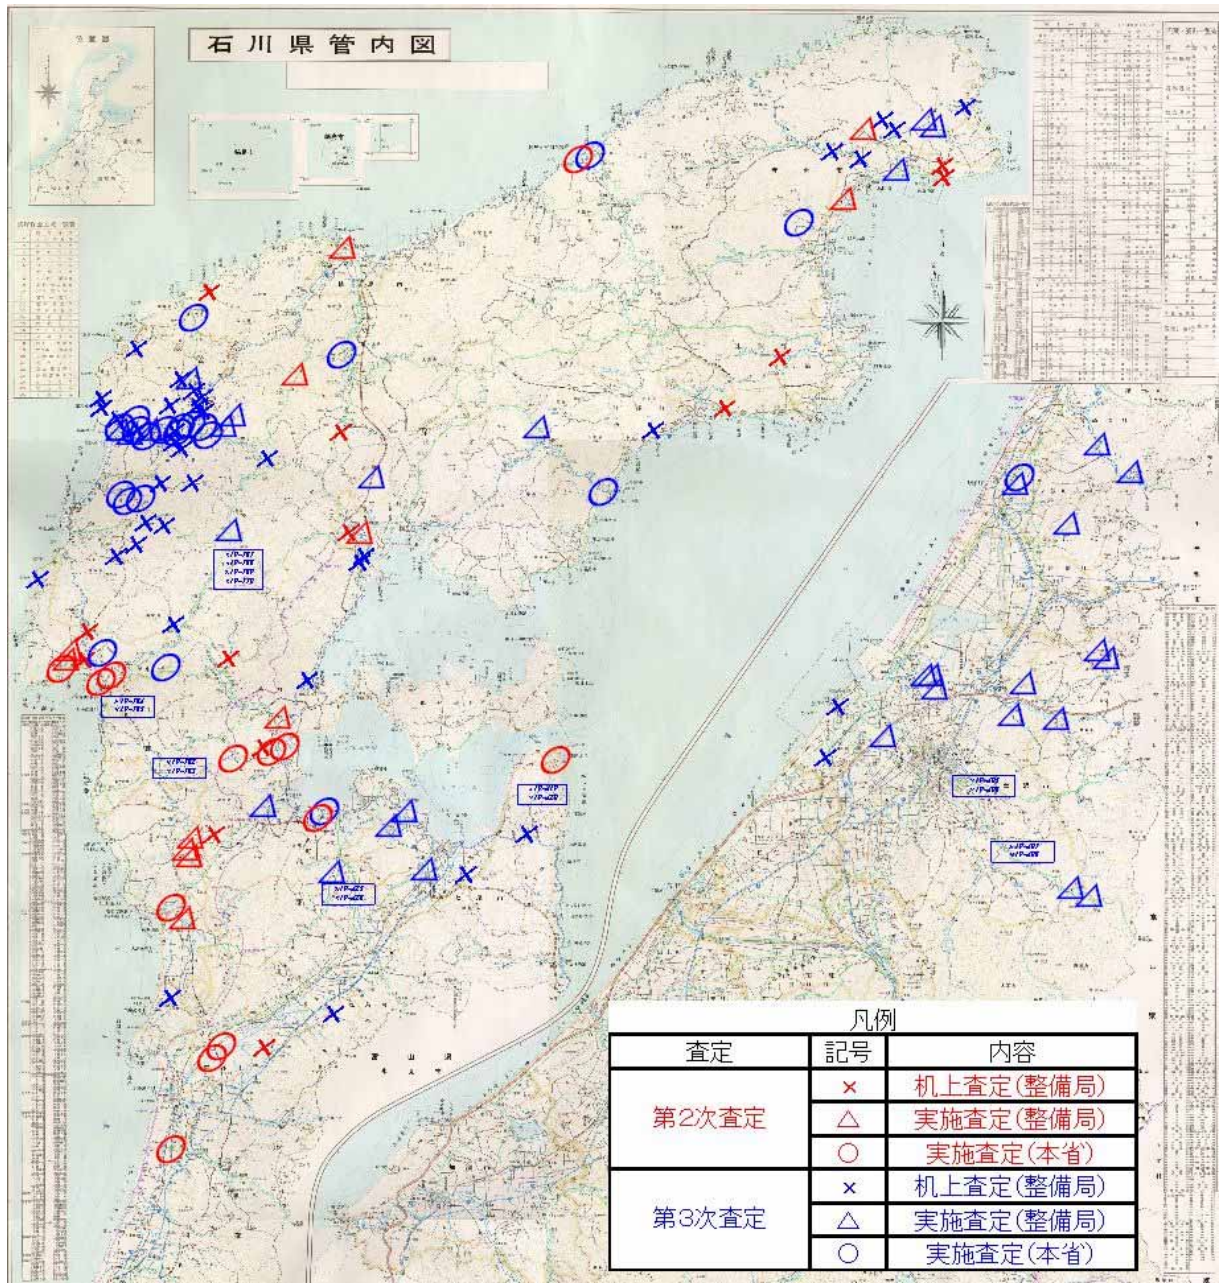
图 8-1 河川被害査定位置

図 8-1 は、河川被害査定位置図であり、表 8-1 の主な被害以外の軽微な被害も含まれている。この図から河川被害が広範囲に地震規模に応じて箇所数が多いことが分かる。査定は、机上調査と実施査定で本省・整備局で行われていた。
