第9章 ライフライン等の被害

9. ライフライン等の被害

9.1 上水道の被害

9.2 下水道の被害状況

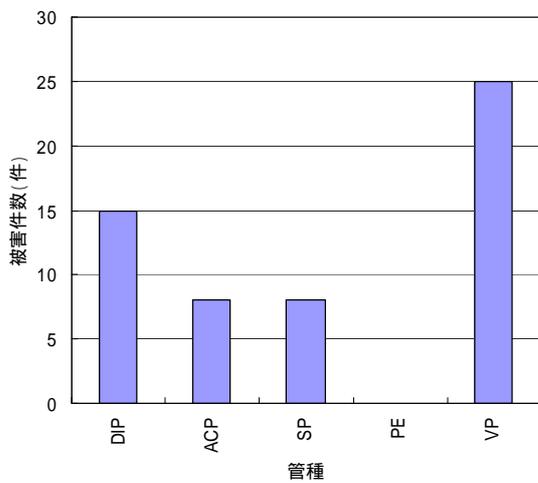
図 9.1.1-2 管種と被害件数との関係 (輪島市旧門前町)

導・送・配水管の被害件数は 56 件だったので、被害率は 0.32 件/km となる。図 9.1.1-2 に管種別の被害件数を 図 9.1.1-3 に管種別の被害率を示す。ダクティル鉄管の被害件数は 15 件であり、被害率は 0.21 件/km であった。被害形態は一般継手部の抜けと漏水であり、道路盛土部や液状化地盤などで生じた。また、耐震継手のダクティル鉄管が地滑り地帯である皆月地区等に布設されていたが、被害は無かった。石綿管の被害件数は 8 件であり、被害率は 2.75 件/km であった。被害形態はいずれも管体の破損であった。鋼管の被害件数は 8 件であり、被害率は 2.38 件/km であった。被害形態は全てネジ継手部の被害であった。硬質塩化ビニル管の被害件数は 25 件であり、被害率は 0.27 件/km であった。被害形態は継手の抜け 10 件と管体破損 15 件であった。なお、ポ

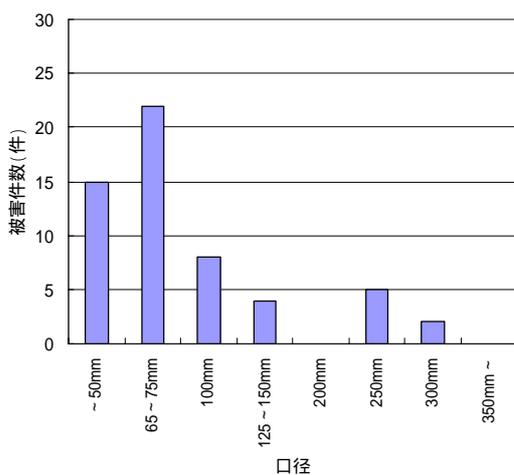
図 9.1.1-4 口径と被害件数との関係 (輪島市旧門前町)

ポリエチレン管(融着接合)が約2km埋設されていたが被害はなかった。図9.1.1-4に口径別の被害件数を、図9.1.1-5に口径別の被害率を示す。

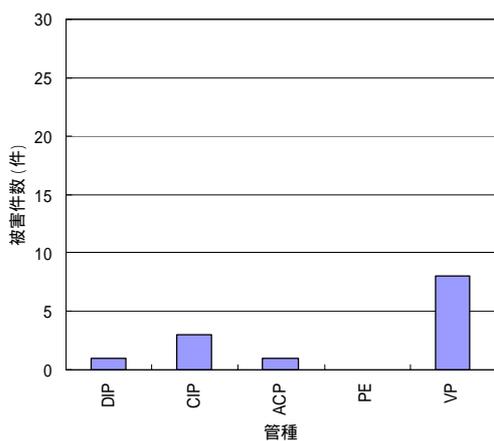
図 9.1.1-7 管種と被害件数との関係
(輪島市旧輪島市)

旧輪島市の上水道システムは導・送・配水管合わせて約 209km の管路を有している。図 9.1.1-6 に管種の構成割合を示す。硬質塩化ビニル管の延長が最も長く、全体の 65% を占めている。次いでダクタイル鉄管が全体の 25% を占めている。導・送・配水管の被害件数は 14 件だったので、被害率は 0.07 件/km と小さな値である。図 9.1.1-7 に管種別の被害件数を、図 9.1.1-8 に管種別の被害率を示す。硬質塩化ビニル管の被害件数は 8 件であり、被害率は 0.06 件/km であった。被害形態は継手の抜けが 7 件、継手漏水が 1 件であった。その他の被害件数は、鑄鉄管 3 件、ダクタイル鉄管、石綿管、消火栓部で各 1 件であった。被害件数の最も多い硬質塩化ビニル管の被害は、谷底平野や人工改変地、山地で発生した。継手漏水が 1 件あったダクタイル鉄管の被害は、河原田川近傍で、道路アスファルトに亀裂等が生じていた場所で発生した。図 9.1.1-9 に口径別の被害件数を、図 9.1.1-10 に口径別の被害率を示す。

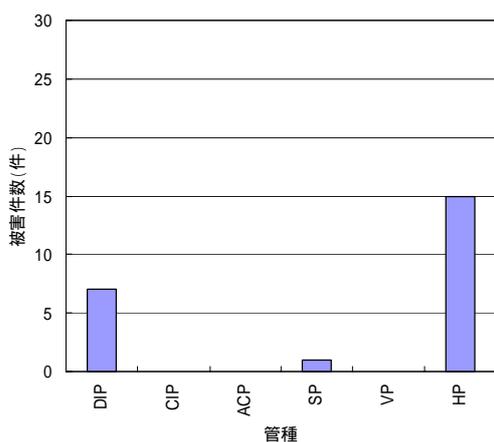
図 9.1.2-2 管種と被害件数との関係
(穴水町)

穴水町の上水道システムは導・送・配水管合わせて約 93km の管路を有している。図 9.1.2-1 に管種の構成割合を示す。ダクトイル鉄管の延長が最も長く、全体の 63% を占めている。次いで硬質塩化ビニル管が全体の 28% を占めている。導・送・配水管の被害件数は 23 件だったので、被害率は 0.25 件/km である。図 9.1.2-2 に管種別の被害件数を、図 9.1.2-3 に管種別の被害率を示す。ダクトイル鉄管の被害件数は 7 件（付属設備 5 件を含む）であり、被害率は 0.12 件/km であった。被害形態は一般継手の抜けおよび付属設備の被害であった。また、穴水町には耐震継手のダクトイル管路が 3.9km 布設されていたが、被害は無かった。鋼管の被害件数は 1 件であり、被害率は 0.57 件/km であった。鉄筋コンクリート管の被害件数は 15 件で、被害率は 4.95 件/km であった。被害形態は継手漏水であった。なお、被害が発生していた鉄筋コンクリート管は取水口から宇留地浄水場への呼び径 250mm の導水管であり、この被災が配水システムに大きな影響を及ぼした(図 9.1.2-4)。図 9.1.1-5 に口径別の被害件数を、図 9.1.1-6 に口径別の被害率を示す。

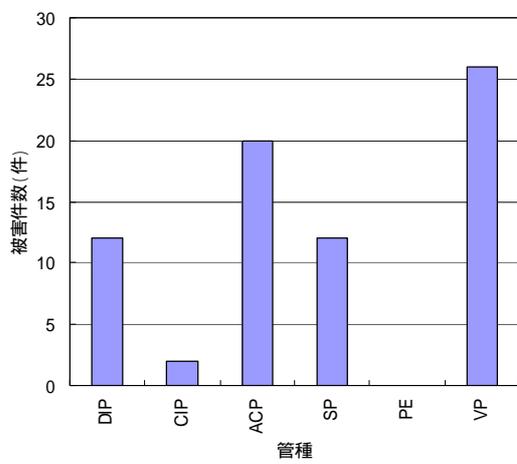
図 9.1.3-2 管種と被害件数との関係 (七尾市)

七尾市の上水道システムは導・送・配水管合わせて約 565km の管路を有している。図 9.1.3-1 に管種の構成割合を示す。ダクトイル鉄管の延長が最も長く、全体の 50% を占めている。次いで硬質塩化ビニル管が全体の 30% を占めている。また、石綿管が全体の 16% 使用されている。導・送・配水管の被害件数は 73 件だったので、被害率は 0.13 件/km である。図 9.1.3-2 に管種別の被害件数を、図 9.1.3-3 に管種別の被害率を示す。ダクトイル鉄管の被害件数は 12 件(付属設備 5 件を含む)であり、被害率は 0.04 件/km であった。主な被害形態は継手漏水や付属設備の被害であった。鋳鉄管の被害件数は 2 件であり、被害率は 0.17 件/km であった。被害形態はいずれも継手漏水であった。石綿管の被害は 20 件であり、被害率は 0.22 件/km であった。被害形態は継手抜け、継手漏水、管体破損であった。鋼管の被害は 12 件であり、被害率は 1.78 件/km であった。被害形態は継手の抜け、継手漏水であり、いずれもネジ継手部の被害であった。硬質塩化ビニル管の被害は 26 件であり、被害率は 0.15 件/km であった。被害形態は継手の抜けが最も多く、次いで管体破損であった。

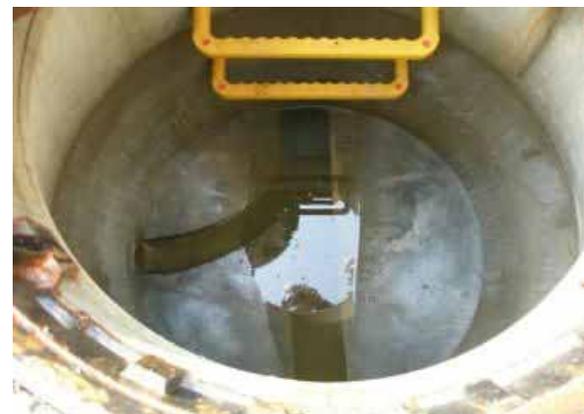
一方、管路施設では、震度 5 以上を観測した輪島市、穴水町、七尾市、中能登町、志賀町の広範囲にわたり被害が発生した。特に、震度 6 強を示した輪島市の被害が大きかった。志賀町では農業集落排水処理施設に大きな被害が認められた。表 9.2.2-3 は管路施設の被害の概要（一次調査結果）を示している。輪島市門前処理区および輪島市輪島処理区では、いたるところでマンホールの浮上や道路の陥没が認められた（写真 9.2.2-5）。志賀町の農業集落排水処理施設においては大きな被害が発生し、一部マンホールからの漏水が認められた（写真 9.2.2-4）。図 9.2.2-1 は門前処理区の下水道管路網と被害地域を示している。八ヶ川左岸と右岸の幹線に大きな被害が発生した。特に、八ヶ川右岸は、耐震設計がなされた管路施設であるにもかかわらず、液状化による被害が発生していた。また、推進施工による管路の破損箇所が数箇所確認された。一方、輪島処理区では、マンホールの浮上よりも路面異常や流下阻害が多く認められた。被害は広範囲に認められたが、市街地より約 3km 上流部鳳至川左岸に位置する浄化センター付近は、住宅被害が少なく、処理場でも被害がほとんどなかったにもかかわらず、多くの管路被害が認められた。

マンホール内滞水
（輪島市門前町皆月地区漁業集落排水）
